仮締切兼用鋼管矢板基礎における 被圧地下水対策について

— 当別バイパス 札幌大橋 —

札幌開発建設部 札幌道路事務所 第1工務課 ○西辻 慶一
 生出 信二
 久保田 良司

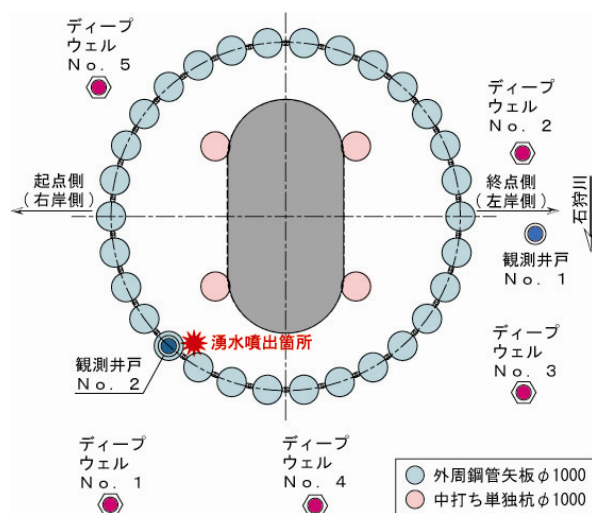
図-4 湧水発生状況

P5橋脚の施工では、まず鋼管矢板及び中打ち単独杭を打設し、継手部の止水処理を行った。その後、井筒内部の掘削に先立って、観測井戸における水位が掘削予定深度まで低下した段階で井筒内部の掘削を実施した。その際、外周に打設した鋼管矢板周辺の掘削底面から約6 m³/minに及ぶ多量の湧水が発生した。（図-4）

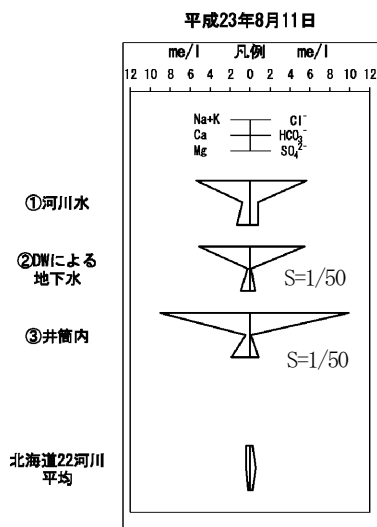
図-5 ヘキサダイアグラム

- 井筒内水の水温は中間的な値を示しており、水温のみによる発生源の特定は困難である。
- 含有する6つのイオン成分比率を多角形のチャートで示したヘキサダイアグラム(図-5)によると、

河川水は塩水くさびの影響と考えられ、地下水は洪積世以前が海底であったことによる影響を受けてNa⁺とCl⁻が突出した盃状の形状となる。

- その中でも、成分濃度および分布性状は、②地下水と③井筒内水が同様な傾向を示している。

従って、水質に着目した場合、井筒内で生じた湧水が地下水に由来するものである可能性が高いと考えられる。

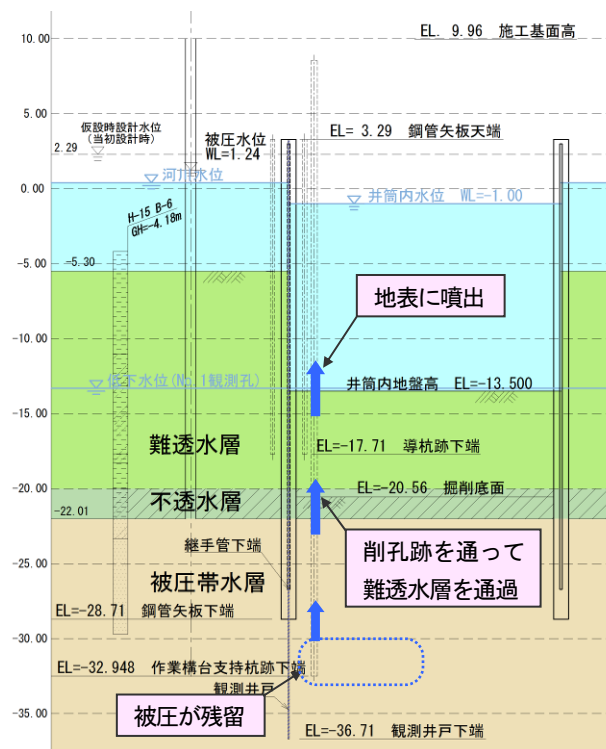
図-6 湧水のメカニズム

以上の検証結果より、本事象の主要因は被圧帯水層内に残留していた被圧地下水が作業構台支持杭跡等の透水性の高い箇所を通して地表まで噴上げたことによるもの

である可能性が高い。また、鋼管の建て込み時に用いる導杭や観測井戸の施工などについても、地盤の局所的な緩みの要因となり得ることから、これらの影響が組み合わされて発生した可能性もある。
