平成23年度

# 排水機場における簡易診断調査手法の有効性検証について

帯広開発建設部 農業計画課 ○大西 肇  
国見 圭嗣  
小川 公彦

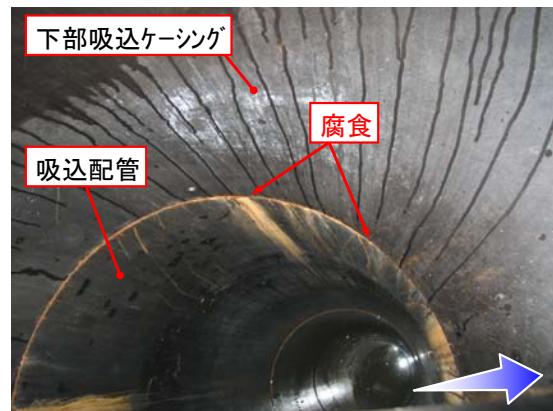
写真-2 吸込管、ケーシングの状況

ポンプ内部は、内視鏡カメラ等によりはっきりと確認することができ、吸込配管と下部吸込ケーシングの接合面や上部吸込ケーシングと下部吸込ケーシングの接合面における軽微な腐食が確認された（写真-2）。また、インペラ表面には異常がなく、インペラ摺動側に軽微な腐食があることが確認された（写真-3, 写真-4）。更に、このカメラはモニター部に目盛りが表示されるため、インペラとケーシング間の隙間を計測することができ、その結果ギャップ寸法は正常と確認された（写真-4）。

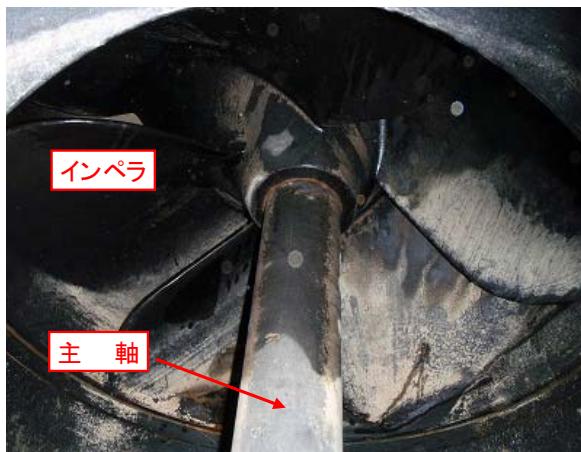
写真-5 インペラ, 主軸の状況(洗浄前)

また、利別排水機場では内部洗浄せずに観察できたが、二宮排水機場ではポンプ内面に泥が付着していたため内部洗浄を行ったところ、調査箇所をはっきりと確認することができた。

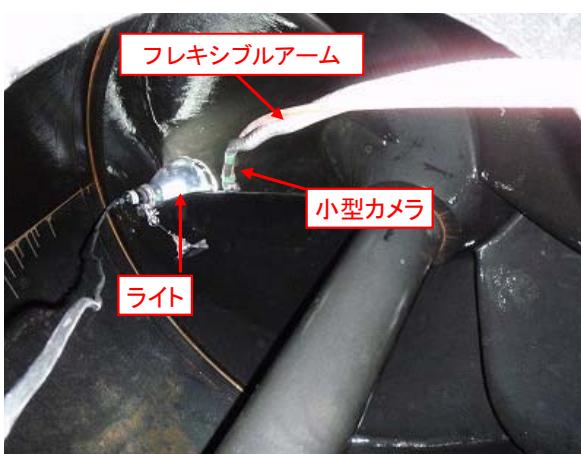
写真-6 内視鏡カメラ調査状況(洗浄後)

ポンプ内部は、後述のとおり利別排水機場と別のカメラを用いて調査を行ったが、ケーシング及びインペラ、主軸に損傷・ひび割れ・腐食等がないことがはつきりと確認できた（写真-6）。また、インペラ下流部の水中軸受は、満水検知器取付穴を開放しカメラを挿入することで、オイルシール部からのグリス漏れは見られないことが確認できた（写真-7）。しかし、開口部が小さく操作性がよくないため、上方からの確認しか出来なかった。

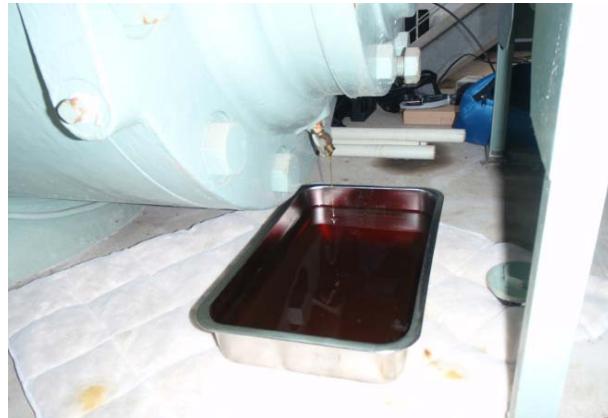
写真-8 外部軸受潤滑油採取状況

潤滑油の採取は、通常の維持管理と同様の作業であるため特に問題はなく、潤滑油の一部を分析機関に送り容易に鉄粉濃度が把握できた（表-3参照）。

鉄粉濃度の数値を踏まえた軸受部の健全度評価については、「マニュアル(案)」において他分野で実施されている判断基準として表-4のとおり参考値が示されている。二宮排水機場の鉄粉濃度は 1ppm 以下であるため正

常値と考えられるが、利別排水機場の鉄粉濃度は114ppmであり注意値または異常値に該当する。しかし、対象ポンプは設置後12年間潤滑油の交換が無く、また運転時間が99時間と非常に短く一次診断でも特に不具合が確認されなかつたことから、設置当初の試運転時に出たものが下部ドレン穴に溜まっていたものと考えられる。そのため、今回の鉄粉濃度からは、利別排水機場の軸受部の健全度評価は出来なかった。

そのため、排水機場における鉄粉濃度と軸受部の健全度に関するデータを蓄積し、濃度と変状の関係性を把握して評価基準を作成する必要があると考える。
