夕張スーパーパロダム試験湛水中間報告

—コンクリートダムのダム試験湛水における事象と対応—

札幌開発建設部 夕張スーパーパロダム総合建設事務所 計画班 ○西本 学
田代 隆志
森川 真彦

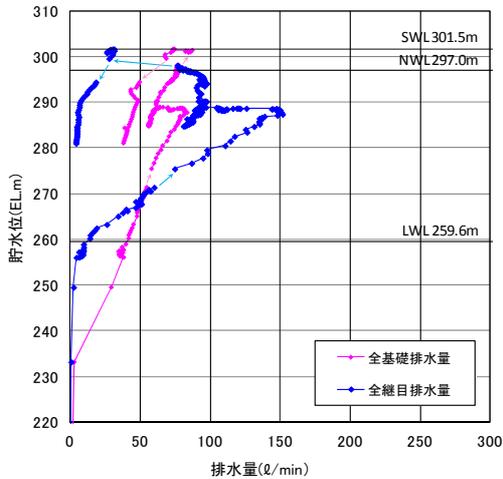
図-5 排水量と貯水位の相関図

対策工の影響が無い5月中旬を対象に見た場合、LWL259.6m付近に変曲点が認められるものの、貯水位と比例して増大する正常な挙動を示した(図-5)。

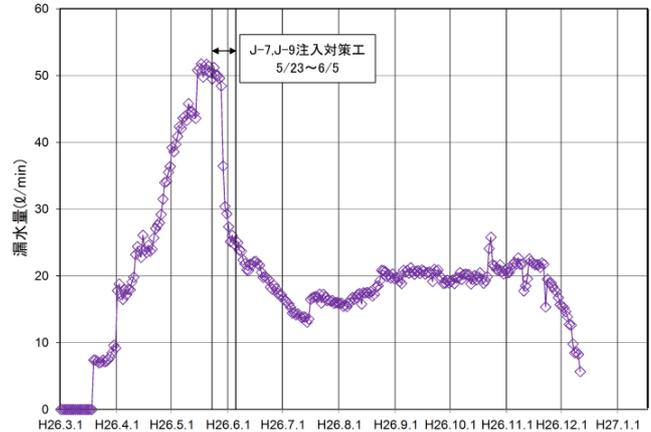
図-6 廊内漏水量の経時変化

試験湛水開始後、貯水位の上昇と共に増大し、全体で最大約520 /minとなった(図-6)。最も漏水量が多かったのは、水位計を配置したBL8下流連絡通廊におけるクラックに起因するものであり、最大約140 /minとなった。当該箇所については、水位計から注入して止水対策工を実施した。

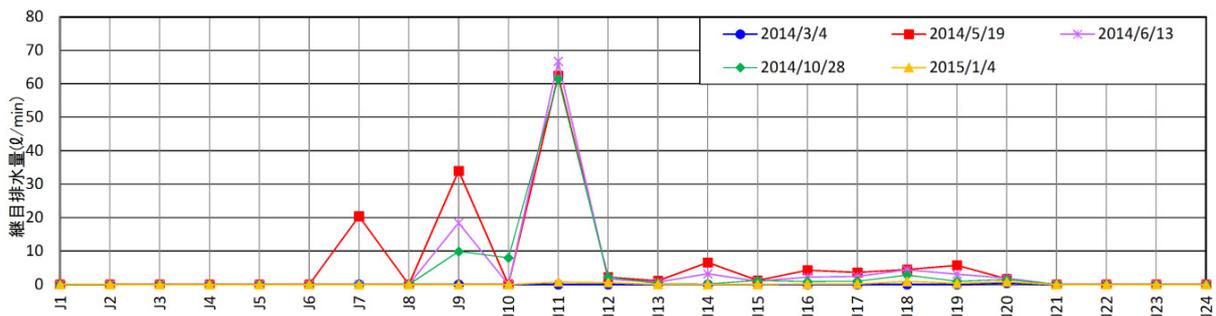
図-7 継目排水量の縦断分布

継目排水量は、全般的には400 /min以下である。河床左岸部で堤敷が急傾斜な箇所(J-9, 11)で継目排水量が多くなる傾向にある(図-7)。

J-11は6月上旬に最大720 /minまで増大したため、トレーサー試験を行い止水対策工を実施した。

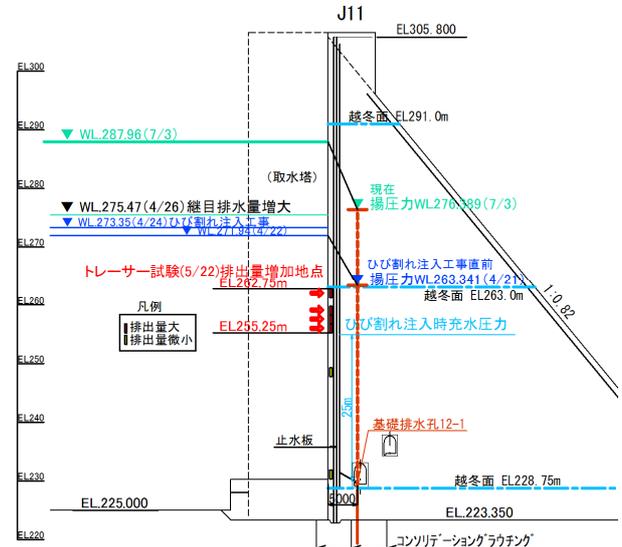
図-8 J-11横継目の浸透箇所調査結果

トレーサー試験は、専用の器具と台船を用いて貯水面からJ-11継目沿いにトレーサー溶液（起泡剤＋ペントナイト）を注入し、監査廊内の継目排水孔にてトレーサー溶液の確認を行った（図-8）。この結果、打設3年目の越冬面（EL263m）の直下約7.5m区間において明瞭な吸込み（トレーサー溶液の排出）が確認されたことから、当該区間を対象としてセメント系止水材を注入した。

⇒排水量は最大約72 ℓ/minから約67 ℓ/minに減少する程度で大きな低減は認められなかった。

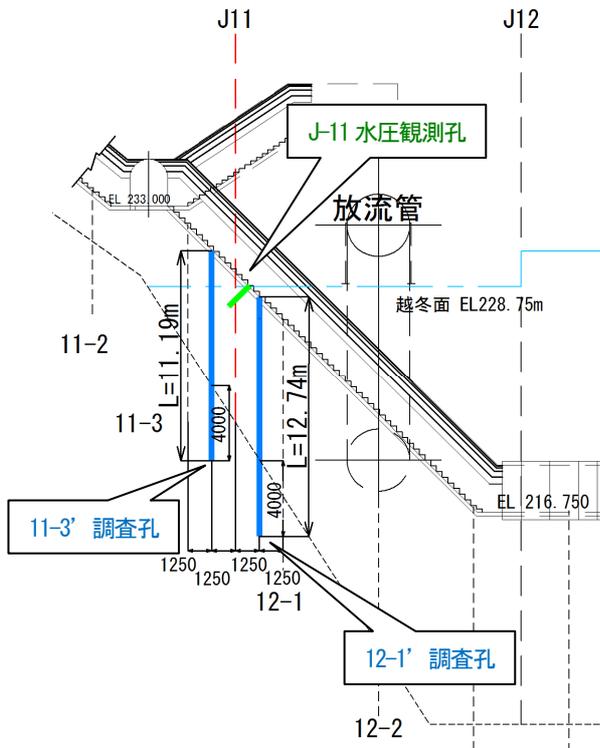
図-9 J-11 周辺調査孔位置図

(BL12-1、BL11-3) 付近の透水性・揚圧力を調査すると共に、監査廊より下方のJ-11横継目の飽和状況（作用水圧）を把握する目的で調査孔BL12-1'、BL11-3'、J-11水圧観測孔を実施した（図-9）。この結果

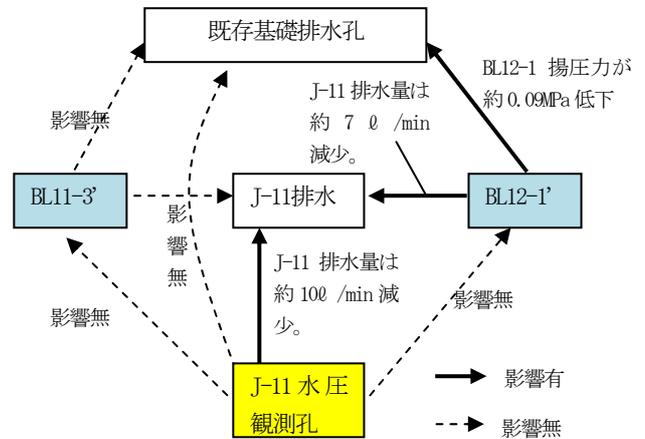
図-10 J-11 水圧観測孔施工による周辺孔への影響

より、BL12-1' 付近の基礎岩盤（浅部）に浸透箇所が存在し、J-11の排水は一部横継目の着岩部から上昇してきたものが混在することが分かった（図-10）。調査孔施工による他孔への影響（連関性）を図-11に示す。

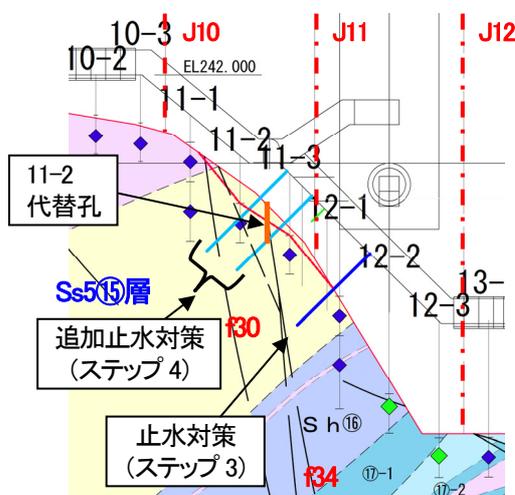
図-12 J-11 周辺基礎岩盤の遮水グラウチング配置図 (正面図)

- ・要因仮説A：J-11排水とBL12-1基礎排水の水質が類似していることから、継目管で集水できない継目浸透水が横継目⇒基礎岩盤に浸透し、揚圧力を高めている。
- ・要因仮説B：基礎浅部からの浸透水により揚圧力が高まっている。
- ・要因仮説C：地層を上下流方向で見た場合、BL12-1孔周辺は透水性の高い砂岩層（Ss5⑮層）であるが、堤敷中央付近には透水性の低い頁岩層（Sh⑯層）が分布するため、揚圧力が抜けにくい構造となっている（図-12）。

以上より、J-11継目排水が多く、J-11周辺基礎岩盤の揚圧力が高い要因は、主に基礎岩盤からの浸透 (要因仮説B) であると評価した (要因仮説Cで想定した下流側の低透水層の影響は小さい)。また、BL11-2孔の排水量が増大した要因は、透水性の高い砂岩層 (Ss5⑮層) の河床部側 (水頭が大きくなる側) が難透水となったことから、砂岩層 (Ss5⑮層) 山側に浸透が集中したためと推定した。

ステップ1～2の調査結果を踏まえて、BL12-1' で確認された透水部を対象として監査廊内から遮水グラウチングを実施した (BL12-1' 含めて6孔/図-12)。一連のグラウチング注入の結果、次のような効果が確認された。

- ・ J-11排水量が約45 ℓ /min⇒約2 ℓ /minに低減
- ・ BL12-1孔の揚圧力が0.64MPa⇒約0.23MPaに低減
- ・ 一方、BL11-2孔の排水量が約5 ℓ /minから最大約15 ℓ /minまで増加した。

※BL11-2孔周辺の砂岩層 (Ss5⑮層) を通る断層系の遮水改良 (グラウチング) を行った上で、BL11-2孔は閉塞して1.5m離れた地点に基礎排水孔 (代替孔) を新設する。

上記の追加グラウチングの結果、BL11-2代替孔の排水量は0.4 ℓ /min、揚圧力は0.17MPaに低減した。
