国道274号日勝峠災害の類型区分とその復旧 —復旧工事におけるICTの活用—

帯広開発建設部帯広道路事務所 ○南 朋恵
(国研)土木研究所寒地土木研究所 伊東 佳彦
宮坂建設工業株式会社 中原 孝行

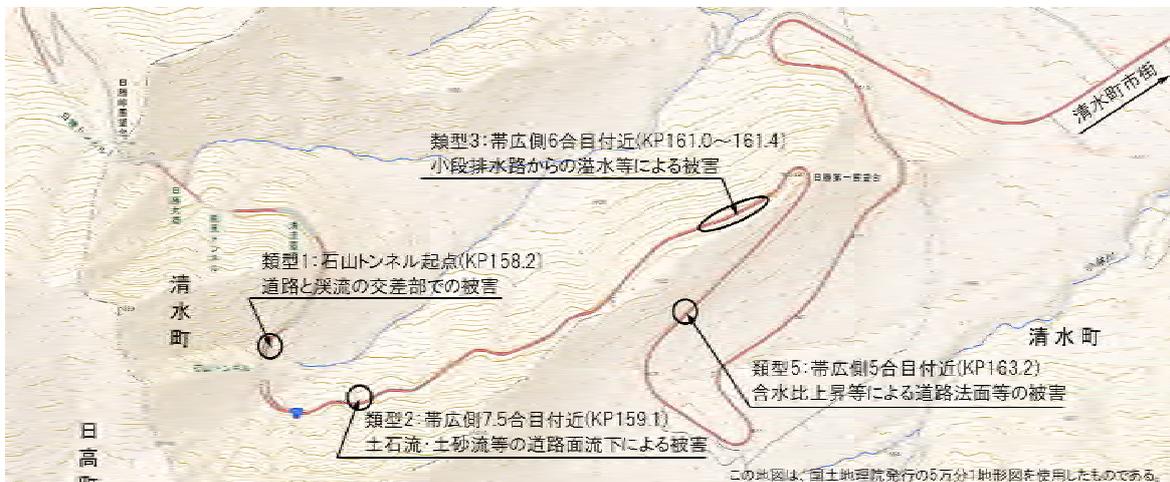
図-1 各類型の代表的な被災箇所

- 類型1：土石流等による道路と溪流の交差点における被害
 - 類型2：土石流・土砂流等が道路面を流れたことによる道路法面等の被害
 - 類型3：道路法面等小段排水路からの溢水等による被害
 - 類型4：河川の側方浸食などによる道路側部の浸食に伴う崩壊
 - 類型5：含水比上昇等による道路法面等の被害
- 帯広側の被害としては、類型1,2,3,5が該当し、主なもの

のは図-1のとおり分布していた。

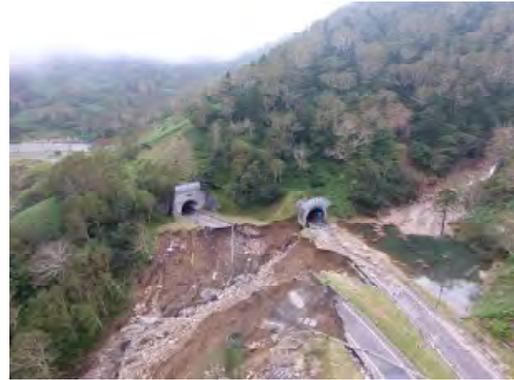
写真-1 類型1:石山トンネル起点
(撮影方向:起点→終点)

類型1の被害として代表的な箇所は石山トンネルの起点側の崩壊があげられる。道路と溪流の交差部において、溪流からの土石・土砂流により横断管が埋没することで排水機能を失い上流側に堰止め池が形成され、さらに多量の巨礫まじりの砂質土が堆積。下流側の法面は、起点側からの路面水により路肩が崩壊したところに池からの越水が加わることで、大きく崩壊、車線が亡失していた(写真1)。

当該箇所の対策は、「排水機能の確保・強化」が最も重要だと考え、①既設横断管の呑口埋没対策、②横断管(別ルート)の追加による排水機能強化対策を実施した(写真6)。

既設横断管の呑口柵天端は堆積土砂のおよそ8~9m下に位置し、完全に埋没していたが、φ1200の既設横断管自体に損傷は確認されず、横断勾配が急であるため土砂が管内に溜まり閉塞している状況も確認されなかった。そこで、呑口柵を中間柵により嵩上げ(1.25m×4段=5.0m)し、それぞれの間中間柵の側面に□0.9m×0.9mの開口(写真7(左))を設けることで、段階的に柵が埋没しても排水機能は確保できる構造とした。側面の開口は溪流の流下方向に対して90°ずらした面に設け、土砂の勢いが直接開口部に作用しない工夫を施した。さらには、道路本線より呑口柵へ降りる管理用道路を整備し、土砂が堆積した際にも維持管理できる構造とした。

また、平成28年に発生した規模の土石流が発生し、再び横断管渠の呑口柵が閉塞された場合にも、堰止め池の水が道路を越水することのないよう、嵩上げ柵天端より高い位置に別ルートの道路横断管を整備した(写真7(右))。

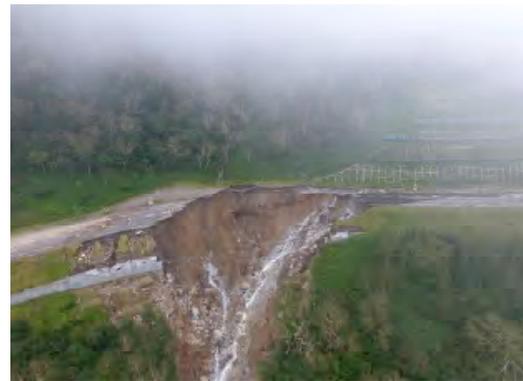
写真-2 類型2:帯広側7.5合目付近
(左:終点、右:起点)

類型2に分類される帯広側7.5合目の斜面崩壊は、起点側 KP158.5,158.6に位置する2つの溪流からの土砂流と起点側からの路面水が道路上を流下し、盛土法面を大きく崩壊させたものである(写真2,3)。当該位置は溪流との交差部でもあるが横断管の閉塞は確認されず、崩壊の要因は起点側からの土砂流および路面水であると考えられる。

類型2の斜面崩壊の素因・要因は、土石流・土砂流等が道路面を流れ、法面を大きく崩壊させたことである。このことから当該箇所の対策は、KP158.5, 158.6に位置する溪流から道路への土石流・土砂流等の流出防止とした。各溪流は道路横断管によってそれぞれ道路を横断し排水される構造となっていたが、類型1のKP158.2と同様、呑口柵が土石流・土砂流により埋没し排水機能を失っていた。そこで、①既設横断管の呑口埋没対策、②土石流・土砂流の道路への流出防止対策、③排水の別ルート(水路と横断管)整備による排水機能強化対策を実施した(写真8,9)。①については(1)で紹介した構造とし、②として雪崩防止擁壁の背面端部に大型かご枠による壁を設けることで土石流・土砂流を擁壁背面にとどめ(写真10(左))、さらには、土石流の撤去や既設法面の切土により擁壁背面のポケット容量を拡大して道路への土砂の

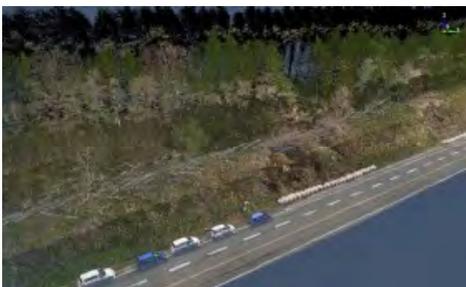
図-2 類型5: UAV搭載型LSにより取得した点群データ

(写真5(右))が確認された。UAV搭載型LSによる起工測量では新たな崩壊が確認された(図-2)。

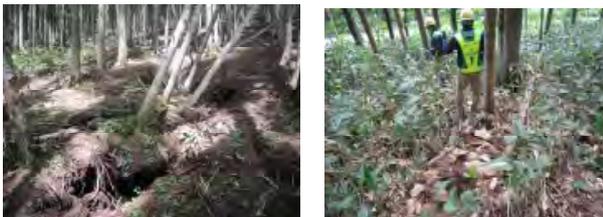
写真-5 類型5:保安林内の水みち

類型5については、含水比を上昇させる要因となる透水性の高い地層の分布が崩壊面からだけでは判断できず(写真4)、雪解け後の調査では法面上部の保安林内に、表面水が地中へ入り込んでできた空洞(写真5(左))や、地下水が土砂とともに噴出し表面水となって流れた痕跡

類型5については、湧水箇所に暗渠排水管を配置し、基盤排水層を設けることで盛土内の含水比上昇を抑制する対策を計画したが、露出している崩壊面のほとんどが花崗岩の角礫混じりの砂礫層で、用地外の法面上部で潜りこんだ雨水が崩壊面や崩壊面付近で噴出した痕跡を確認していた(写真5)。そのため、基盤排水層や排水管の設置範囲および法面ふとんかごの施工範囲をどこまでにするか判断が難しい箇所であった。

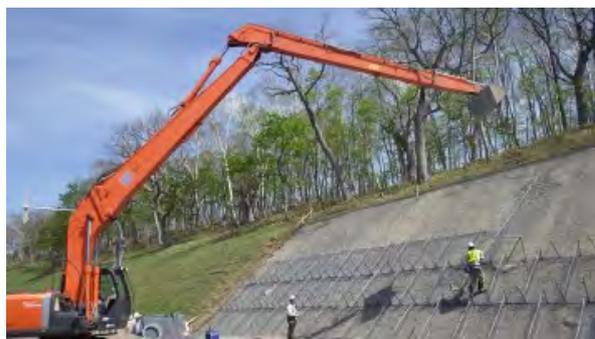
写真-12 類型3：基盤排水および法面ふとんかご施工状況

類型3については、切土法面の法頭に小段排水が整備されている箇所で見られ、排水勾配の変化点や縦排水の設置箇所といった特定の位置ではない場所で発生していた。溢水は、小段排水の断面が落ち葉や土砂で閉塞した箇所が発生したものと考えられる。

類型3については、既設の小段排水の清掃を行うとともに、復旧法面には基盤排水層を設け、表面は法面勾配に応じて法面ふとんかごやコンクリート法枠を整備した。小段排水の清掃を行うことで速やかな排水を促し、縦排水箇所以外での小段排水路からの溢水等を予防できる。また、溢水が生じて法面ふとんかご等により表面を覆うことで表面の浸食を抑制する構造とした(写真12)。

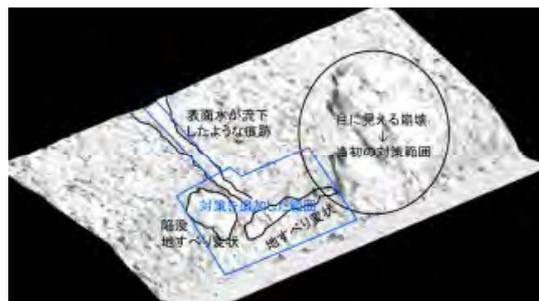
図-4 地形データに現れた地盤の変状と追加した対策範囲

することが可能となる。特に樹木や草本により目視では把握が難しい地表面の凹凸(変状)や小規模の地すべりを3次元地形データとして確認できるため、現地踏査と併せて、復旧範囲や対策工の検討が速やかに行えた(図-4)。

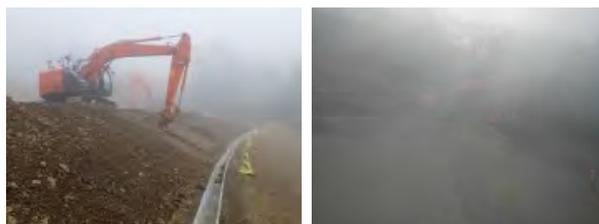
写真-15 日勝峠7.5合目付近の濃霧発生状況

日勝峠は、濃霧が発生しやすく数メータ先が確認できない日が月に18日(平成29年8月1ヶ月の実績)発生する現場条件であったが、MGバックホウを使用することで手元作業員や丁張に頼ることなく見通しの悪い気象条件でも施工が可能であった(写真15)。
