2016年8月豪雨を振り返る ④

国道274号日勝峠で何が起きたのか

～今秋の通行止め解除に向けて～

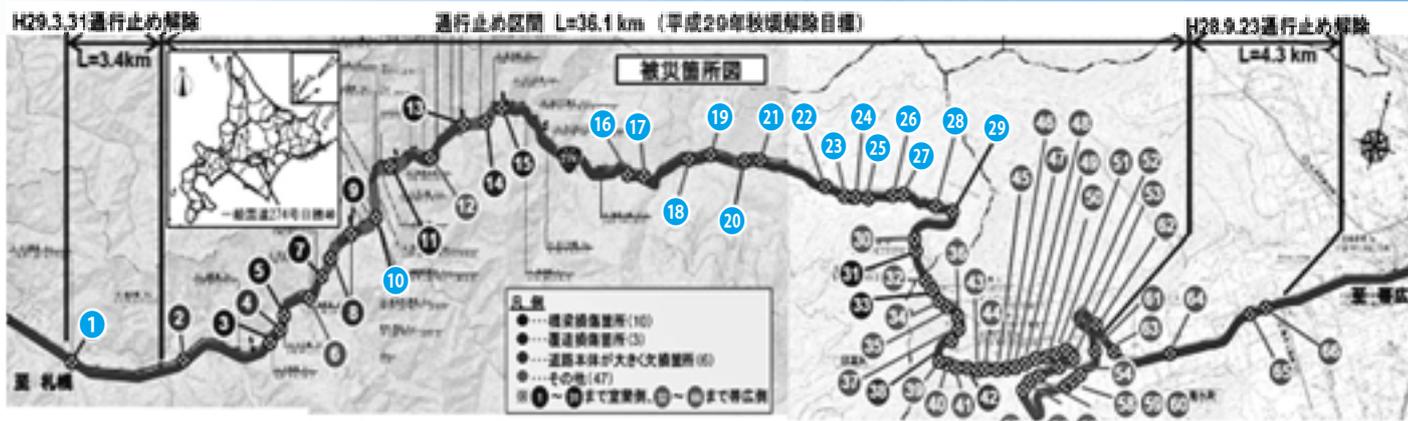
図2に、国道274号日高町千栄～清水町清水間(42.9km)の被災箇所を示す¹⁾。当該区間における被災は、落橋などの橋梁損傷箇所が10カ所、覆道損壊箇所が3カ所、道路本体が大きく欠損した箇所が6カ所、切土・盛土崩壊箇所が47カ所であり、合計、66カ所が被災した。当該区間の地形・地質の特徴は、北海道の背骨にあたる日高山脈を横断している地形であること、日高町側には日高変成帯^{*2}に属する変成岩・深成岩(マグマが地下深部でゆっくり冷却・固結してできた岩石。花崗岩・閃緑岩など)と日高帯および空知-エゾ帯に属する非変成の砂岩・泥岩が分布していること、日高山脈の山頂付近から清水側が、日高帯の堆積岩類を貫く花崗岩類から成っており、浅部は風化によりマサ化(花崗岩が風化して砂になること)が進行していること、また、風化花崗岩類の上位には、凍結破

図2 国道274号日勝峠（日高町千栄～清水町清水間（42.9km））の被災箇所¹⁾

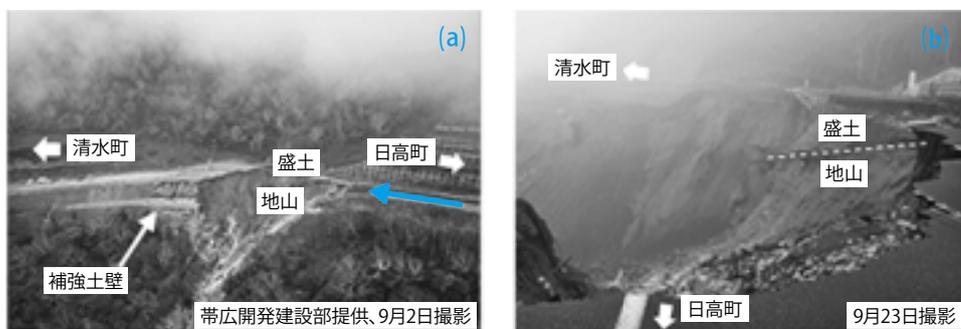
図3に、7合目付近の盛土崩壊状況を示す。本箇所は道路曲線部が大きく崩壊し、道路本体が大きく欠損していることが分かる。本箇所は、より標高が高い8合目方向からの大量の舗装表流水および土石流の一部が流下して、道路線形が直線から曲線に変化する地点の盛土斜面の肩部を浸食・洗掘したことにより、大規模な崩壊が発生したと考えられる。図4には、図3の標高より高い位置の7合目付近（石山トンネル付近）で発生した土石流の状況である。図に示すように、路面には土砂・石・樹木が堆積しており、土石流を構成する土は、風化花崗岩が細粒化したまさ土である。

国道274号日勝峠に至る十勝側の地盤災害の特徴は、7合目以上で豪雨が発生し、風化花崗岩が細粒化したまさ土で構成される地盤に大量の雨水が浸入し脆弱になり、沢部で土石流が発生するとともに、舗装表流水と一体化して道路表面を流下、道路線形（道路の曲がり具合や勾配など）が変化する地点に集中して集まることにより、盛土の路肩部を浸食・洗掘したこと、また、道路下の横断管や縦断管に多量の土砂や流木が侵入し、閉塞することにより排水機能が低下して管周辺がさらに浸食し、盛土崩壊に至ったと考えられる。

道路損壊 (L=100m)

図3 十勝側7合目付近の盛土崩壊：(a)崩壊状況全景 (b)崩壊状況

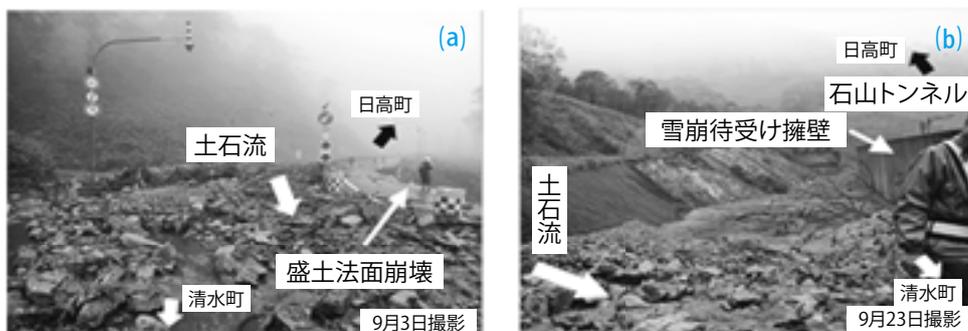
図4 十勝側7合目付近の土石流発生状況：(a)道路状況 (b)堆積状況

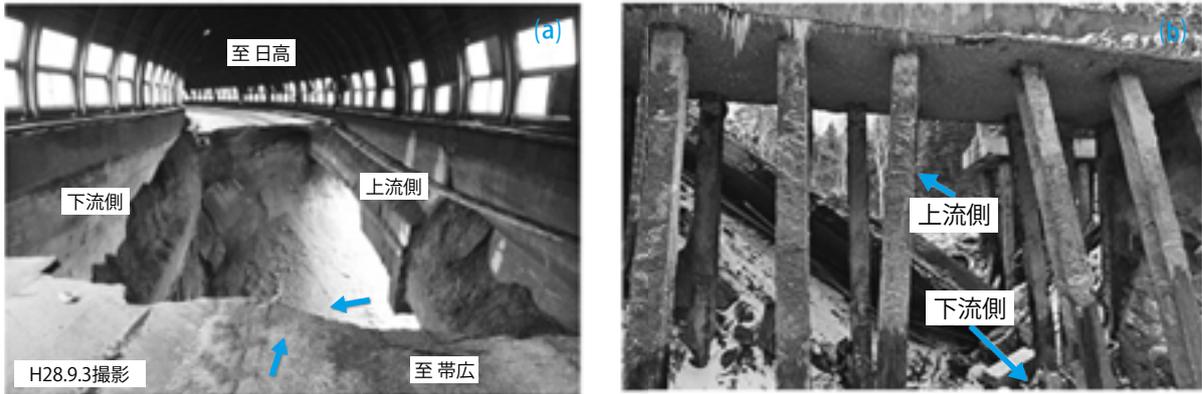
図5 国道274号三国の沢シェルター崩壊状況¹⁾ (a)崩壊状況 (b)下流側からの崩壊状況

国道274号日勝峠日高側の地盤災害は、山麓部では河川増水による橋梁基礎の洗掘や道路本体の欠損、切土や盛土の崩壊などが特徴的である。特に、大規模被災箇所として、三国の沢シェルター（図2、No.29）、7～9合目（No.16～28）、清瀬覆道（No.10）および千呂露橋（No.1）などが挙げられる。図5に、三国の沢シェルターの地盤災害状況を示す。本箇所は、沢埋め盛土に設置されたシェルターであり、盛土内部に横断管が埋設されていた。豪雨により河川が急激に増水したことにより、多量の土砂や流木が流下して横断管を閉塞し、行き場を失った流水により管周辺部が浸食・洗掘され、路体が崩壊したと考えられる。図6には、7～9合目付近の盛土・切土崩壊状況を示す。図7に示すように、盛土箇所は傾斜地盤上に構築されており、道路表面に発生した大量の表流水により路肩部

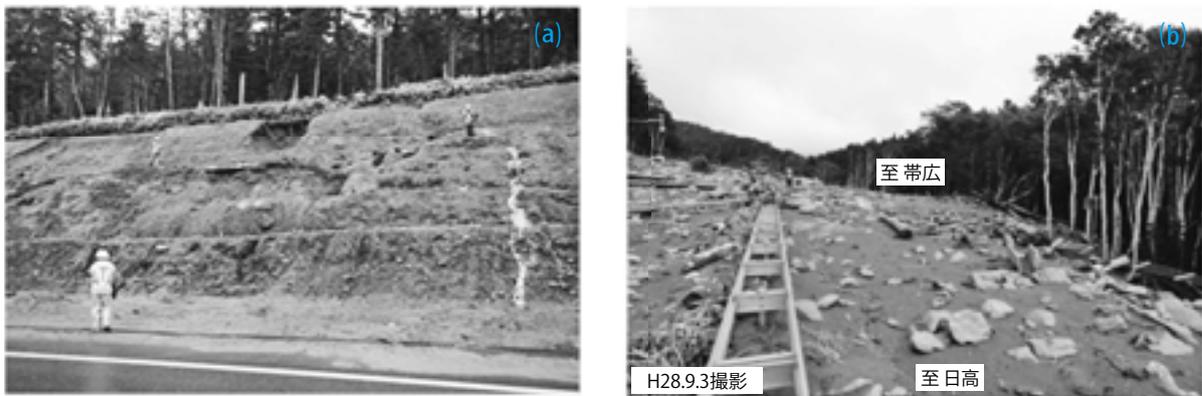
図6 No.27付近の崩壊状況 (a)切土崩壊状況 (b)盛土崩壊状況

が浸食・洗掘されるとともに、地山（自然のままの地盤）と盛土の境界部を水みちとして盛土内に地下水が浸透したことで間隙水圧が上昇し、せん断強度（せん断に耐える限界の強度）が低下して崩壊に至ったと考えられる。一方、切土部の崩壊は、斜面上の地盤が不均質な土質で水みちがしやすい条件であったこと、斜面背後地は小規模で浅い集水地形となっており表流水が集中し易い箇所であったこと、また、小段（斜面の途中に造る小さな段）排水や法頭の排水に多量の水が流入したことで越流し法面（切土や盛土によって造られた傾斜地の斜面部分）を浸食・洗掘したことなどが要因となって崩壊に至ったと考えられる。

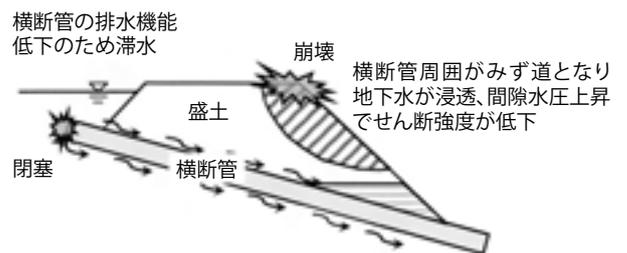
図7 盛土部の崩壊要因

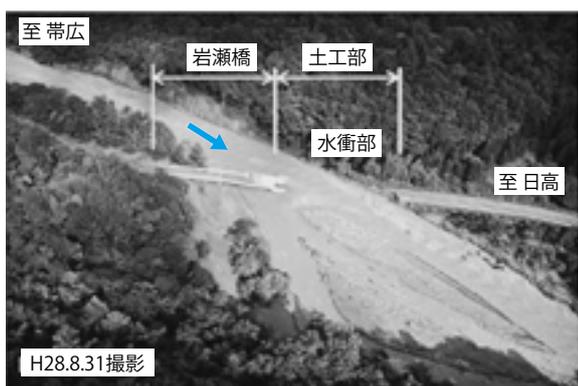
国道274号において、日勝峠を含む日高町千栄～清水町清水間（42.9km）で発生した地盤災害の特徴は、7合目以上の高地で豪雨が発生し、風化花崗岩が細粒化したまさ土で構成される地盤に大量の雨水が浸入し脆弱になり、沢部で土石流が発生するとともに、舗装表流水と一体化して道路表面を流下、道路線形が変化する地点に集中して集まることにより、盛土の路肩部を浸食・洗掘したこと、また、道路下の横断管や縦断管に多量の土砂や流木が侵入し、閉塞することにより排水機能が低下して管周辺がさらに浸食し、盛土崩壊に至ったと考えられる。一方、標高が低い地域では、河川の増水により、河川近接部の道路や橋梁の橋脚基礎あるいは橋台背面が浸食・洗掘され、崩壊に至ったと考えられる（図8、図9）。

図8 岩瀬橋の被災状況 H28.8.31撮影

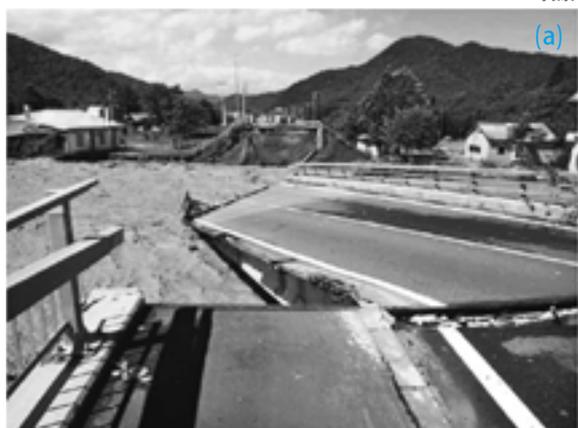
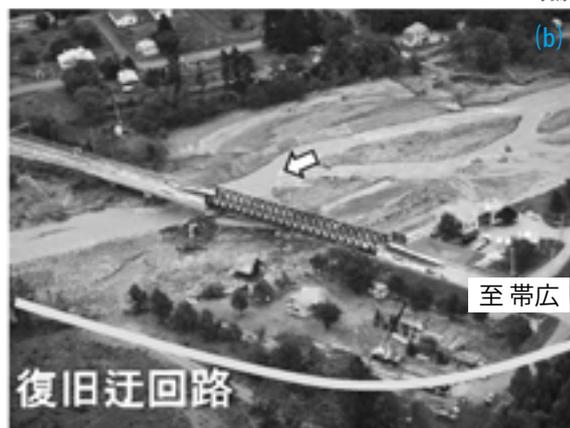
図9 千呂露橋の被災状況 (a)被災直後 (b)応急復旧後
