平成24年度

# 後志利別川で発生した 斜面崩落に係る現地対応について

函館開発建設部 今金河川事務所 河川課 ○本間 雄介  
羽山 英人  
花山 知志

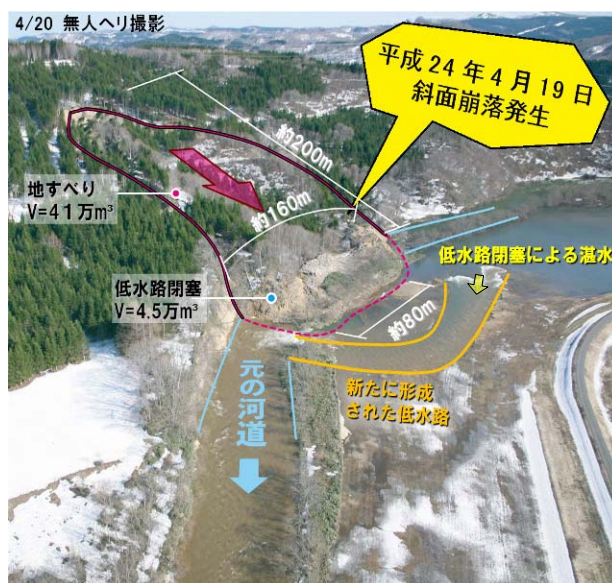
図-2 斜面崩落の規模

模は図-2に示すように、幅約160m、長さ約200m、崩落土砂量は約41万m<sup>3</sup>であり、崩落の影響で元の低水路は完全に閉塞した。

低水路の閉塞で溢水した河川水は、高水敷を洗掘して堤防法尻から30m程度の位置に自然流下による低水路を形成、さらに洗掘を進行させながら流路幅が広がって、堤防洗掘の危険が刻一刻と迫っていた。

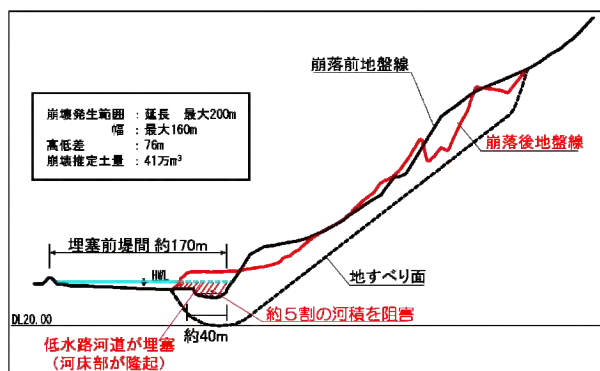
図-3 斜面崩落の概況

また、今金では斜面崩落発生前の4月10日頃から急激に気温が上昇し、融雪による増水が進行するなか、図-3に示すように、計画高水位における河積の約5割が閉塞したことで、洪水を安全に流下させるために必要な断面が不足し、はん濫による被害発生の恐れがあった。

斜面崩落の状況を図-3に示す。ボーリング調査による地質調査の結果、地すべり面は低水路の鉛直下方へと潜り込んでおり、その結果、低水路の元河床を隆起させ河道閉塞を起こしたものと推定された。

また、崩落土砂の調査を行った際に、崩落土砂の天端部では水生生物の干からびた死骸が確認されたことや、崩落土砂法肩に生えている樹種が、周辺河畔林と同様のヤナギであることも確認されており、河床隆起が起こった裏付けとなっている。

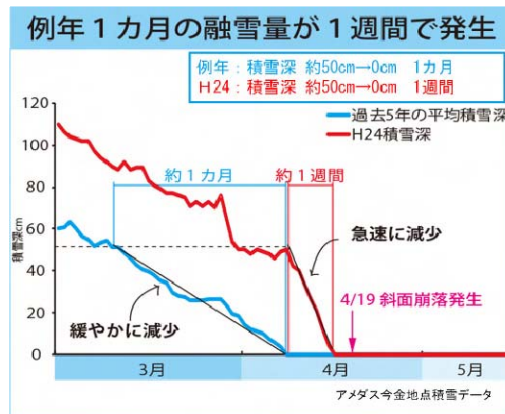
図-4 平成24年3月-4月の融雪量データ

また、図-4に示す平成24年3月-4月の融雪量データでは、例年約1ヶ月分の融雪が僅か1週間の間で発生したことが確認出来る。

これらの地すべりの素因に急速な融雪が加わり、斜面崩落が発生したと推定される。

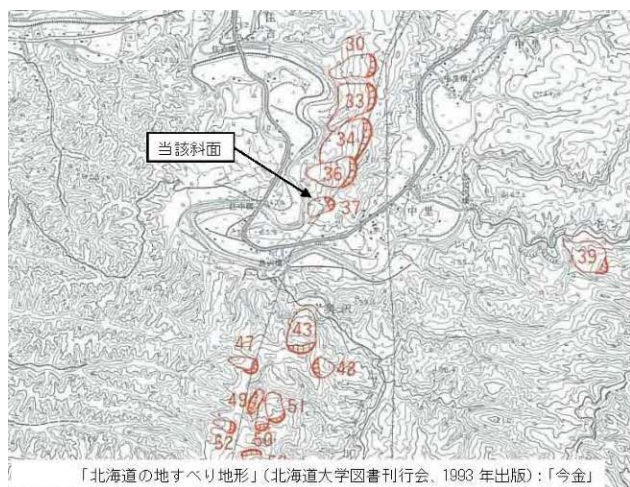
図-5 後志利別川上流部の地すべり地形

後志利別上流部の地形的要因として、①風化しやすい泥岩質である、②流れ盤を呈する、③河川蛇行による攻撃斜面が多数存在する、といった要因が挙げられるが、崩落箇所も同様の地形的要因が見られ、図-5に示す通り、今回崩落箇所以外にも多数の地すべり地形が存在することが確認されている。

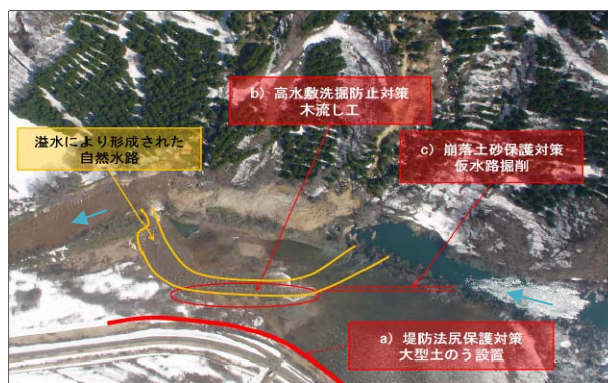
図-8 高水敷洗掘対策の概要（4月21日案）

溢水した河川水は、崩落土砂で閉塞した低水路を迂回する形で自然流路を形成し、一部は堤防法尻から30m程度まで接近した。また、自然流路上流側では高水敷に溢れた河川水が堤防法尻まで達していた。

応急対策工事の実施に当たり、まずは低水路閉塞で溢水した河川水による高水敷の洗掘防止及び堤防法尻の保護対策を行うため、土砂崩落の当日に災害復旧協定業者に要請し、図-8の様に緊急対策を開始した。以下に対策の内容を記す。

そのため、堤防洗掘の防止を図るべく堤防法尻に大型土のうを敷並べ堤脚保護を行った。

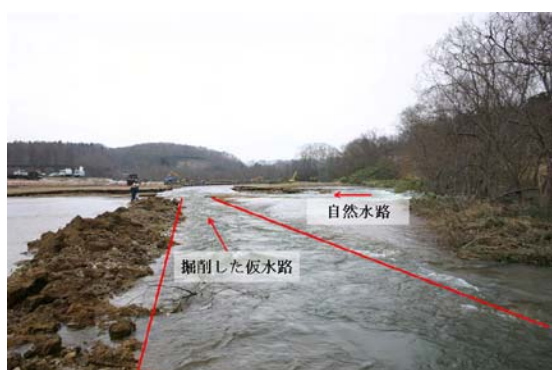
図-10 仮水路上流から自然水路を望む

上流部では本川の流向が崩落土砂に向いており崩落土砂の側面から洗掘を受ける懸念があった。

調査検討結果では、この崩落土砂が斜面滑動のカウンターウェイトとしての役割を持つとされ、洗掘により崩落土砂の安定性が失われると、2次崩落の危険性が高まることから、河川水が自然流路の直線部分に向けて流入するように、現地合わせて新たに仮水路掘削を行い、流向変化を促した。(図-10)

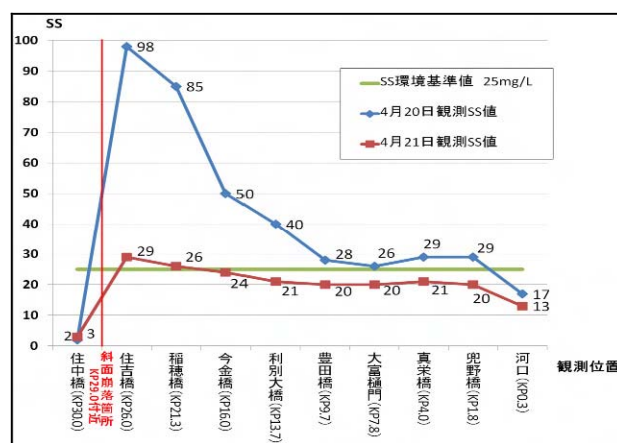
図-11 SS調査結果グラフ

このとき、崩落や水中掘削に伴う濁水発生による下流への水質悪化を懸念し、崩落箇所から河口までの各橋梁にてSS調査を実施した。調査結果は図-11に示す。

斜面崩落の翌日20日はSS値が環境基準値25mg/Lを超過しているものの21日にはほぼ環境基準値並に落ち着いている。

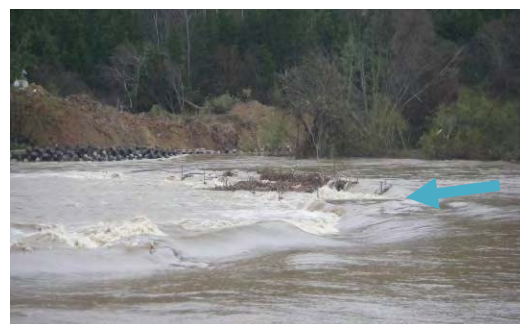
図-13 出水状況（仮橋箇所）

総降雨量が示すように、後志利別川の上流部に多くの雨が集中、その結果、融雪の進行も重なって住吉水位流量観測所地点では最大ピーク流量 $330\text{m}^3/\text{s}$ を記録した。この降雨による出水により、崩落箇所では流水が低水路から溢水し高水敷上を流下した。工事現場では事前に降雨対策のため、重機の避難及び仮橋覆工板は撤去してい

たため資機材の流出はなかったものの、仮橋主桁に絡み付いた流木によって乱流が発生し、仮橋取付道路部の高水敷洗掘、旧河道からの裏水により河岸保護工の根固めブロック裏が吸出・沈下などの被害を受けた。

これらの復旧と新たに上流の河床掘削工、旧河道締切工、右岸高水敷吸出部の根固め保護を行い、6月6日に本格的な夏期出水に備える応急対策工事は完了した。
