# 一般国道275号志寸川橋の床版陥没について —防水層を含めた床版の劣化損傷状況の調査—

(独) 土木研究所 寒地土木研究所 寒地構造チーム ○澤松 俊寿  
(独) 土木研究所 寒地土木研究所 寒地構造チーム 岡田 慎哉  
札幌開発建設部滝川道路事務所 山崎 達哉

供用開始から46年が経過した積雪寒冷地の道路橋RC床版に対して劣化損傷状況を確認するために舗装上面からの非破壊調査、床版防水層の目視調査および引張接着試験、床版切断面の観察等の各種調査を実施した。床版防水層については、地覆近傍において防水層の接着強度が極めて低い傾向にあったことから、特に確実な管理のもとに防水層を設置する必要があることがわかった。また、床版の切断面において上面の砂利化の他に、多数の水平方向のひび割れが認められる部分があった。本RC床版においては層状剥離の発生、層状剥離の進展・増加、かぶりコンクリートの砂利化の順に劣化損傷が進展したものと考えられる。

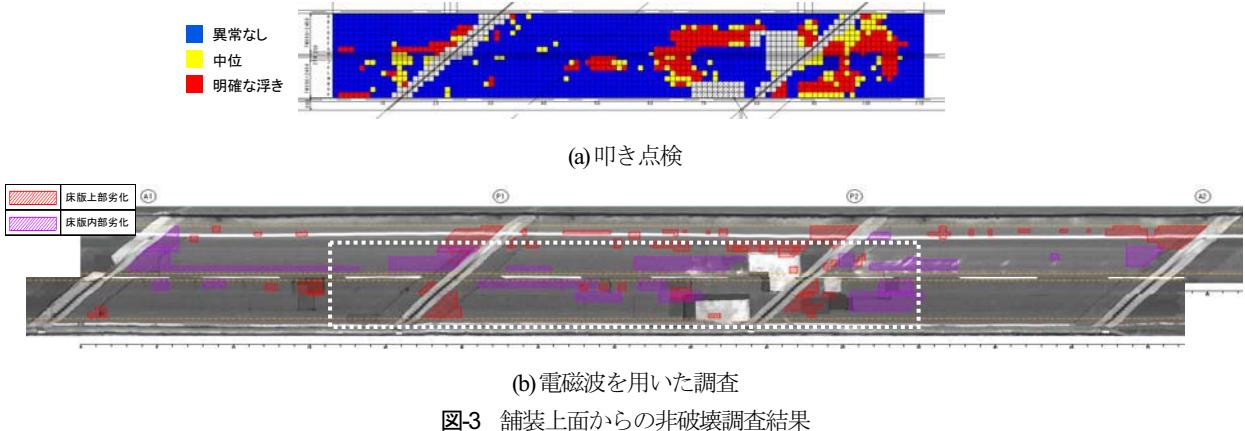
図-3 舗装上面からの非破壊調査結果

舗装上面からの床版の非破壊調査の結果を図-3に示す。叩き点検では調査結果を明確な異音が認められる部分（赤：明確な浮き）、健全な打音が認められる部分（青：健全）および両者の中間の部分（黄：中位）に分類した。また、電磁波を用いた手法では上側鉄筋よりも上方の範囲、すなわちかぶりコンクリートにおいて電磁波に異常な反射が認められる範囲（床版上部劣化）、上

側鉄筋よりも下方の範囲において電磁波に異常な反射が認められる範囲（床版内部劣化）に分類した。

叩き点検、電磁波を用いた調査とともに、伸縮装置周辺等で床版の異常を判定する結果となっている。今後は、現地から切り出した床版の損傷状況の観察結果等と叩き点検、電磁波を用いた手法それぞれの結果を対比して、各手法の適用範囲について検討する予定である。

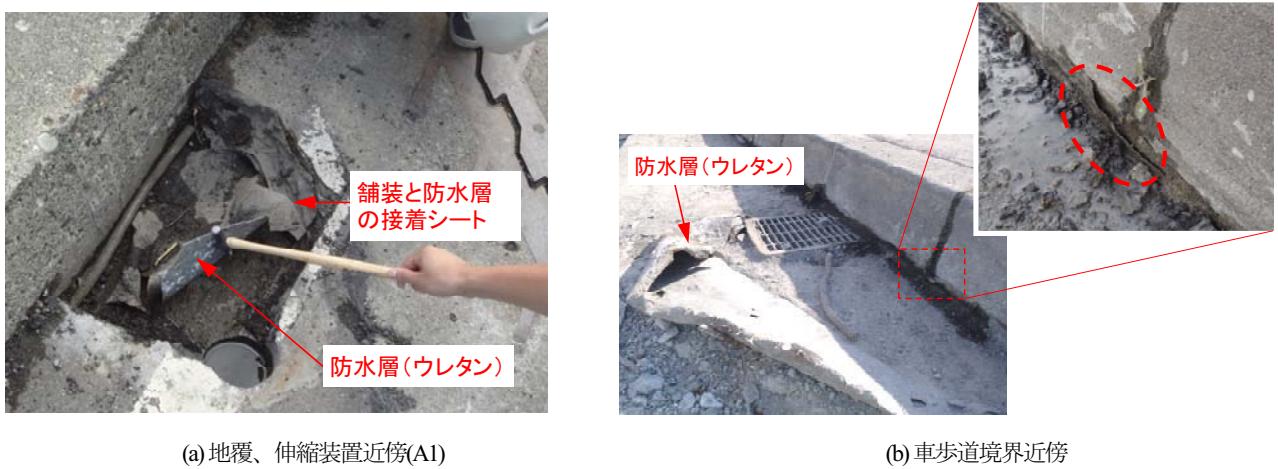
図-4 防水層の状況

舗装撤去後の防水層の状況の一例を図-4に示す。図-4(a)は地覆および伸縮装置の近傍（上り線側）であるが、舗装、舗装と防水層の接着シート、防水層（ウレタン）および床版コンクリートが互いに全く付着しておらず、床版上面コンクリートが湿潤している状態であった。また、伸縮装置から約2mに位置する排水マス周辺では、舗装と接着シートの間に厚さ1cm程度の土砂が堆積しており、付着が確保されない状態で長期間にわたり水が通過していたものと考えられる。図-4(b)は車歩道境界近傍（下り線側）の状況である。排水マス周辺の防水層が付着消失してめくれあがっていた。また、防水層が歩道

の縁石に立ち上げて設置されていたが、防水層と縁石に隙間が認められ、水の防水層下側への浸入経路となっていた。これは縁石同士の突合せ位置で顕著であった。図-5 (a) は歩道境界付近での水の浸入経路を模式的に示したものである。防水層立ち上げ部と縁石との間に他にも、縁石および地覆の境界も水の浸入経路となった可能性がある。歩道部において水の浸入を抑制するためには、防水層を縁石で立ち上げるのではなく、図-5 (b)のような端部処理を講じる必要がある。

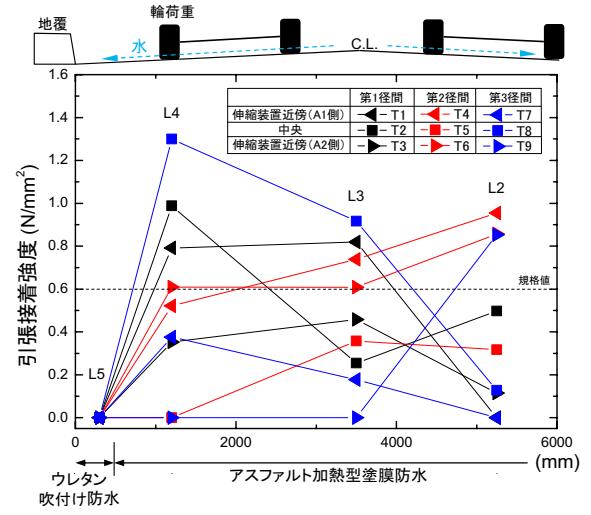
図-6 引張接着強度の橋軸直角方向の分布

図-6 は橋軸直角方向 (T1~T9) の引張接着強度の分布であり、道路橋床版防水便覧<sup>6)</sup>における規格値である  $0.6 \text{ N/mm}^2$  を破線で併記している。また、表-3 は規格値を基準とした引張接着強度の頻度の一覧である。試験を実施した46箇所のうち76.1%が規格値未満、45.7%が引張接着強度ゼロであった。また、橋軸直角方向の位置 (橋軸方向測線L2~L6) に着目すると、地覆近傍 (L5) および排水マス近傍 (L6) の100%が引張接着強度ゼロであり防水層の機能が全く保持されていない状態である。

本橋の床版陥没は地覆近傍で発生しており、地覆側からの水の浸入が影響した可能性がある。地覆近傍は水が集まりやすいことから特に防水層が確実に機能していることが求められる部位であり、地覆近傍においては入念な管理のもとに防水層の施工を実施する必要がある。輪荷重走行帶 (L4) では55.6%、センターライン (以下、「C.L.」という。) (L3) では63.6%、車輪間 (L2) では70.0%が規格値未満であり、図-6 からもわかるとおり輪荷重走行帶において引張接着強度がやや高い傾向も認められる。これは、輪荷重の繰返し走行により舗装が転圧されたことが、付着強度が増加する方向に作用したことが要因として考えられる。

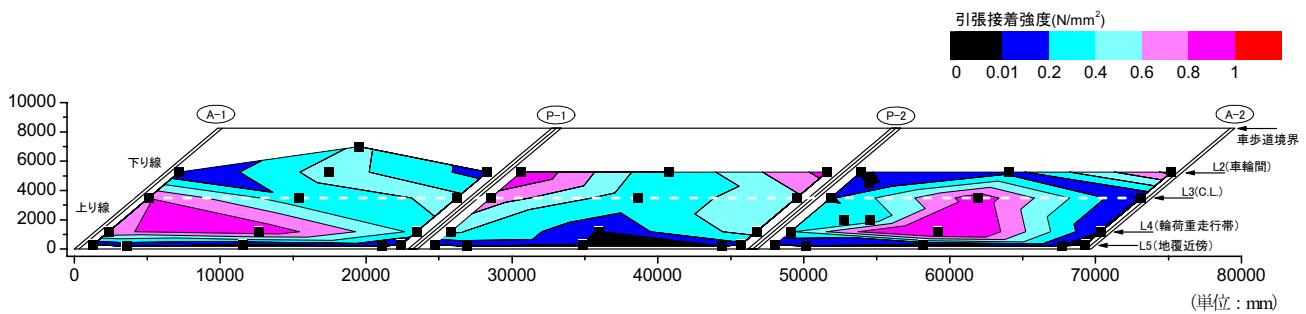
図7 引張接着強度のコンター図

図-7 は橋面に対する引張接着強度のコンター図であり、暖色が規格値  $0.6 \text{ N/mm}^2$  以上、寒色が規格値未満の範囲を示している。規格値以上の範囲、すなわち暖色の範囲は主に第1径間上り線A1側、第2径間下り線P-1およびP-2側、第3径間上り線支間中央付近で局所的に分布している。床版陥没が発生した第2径間上り線P-2側の地覆近傍においては、引張接着強度ゼロを含めて規格値未満の範囲となっている。

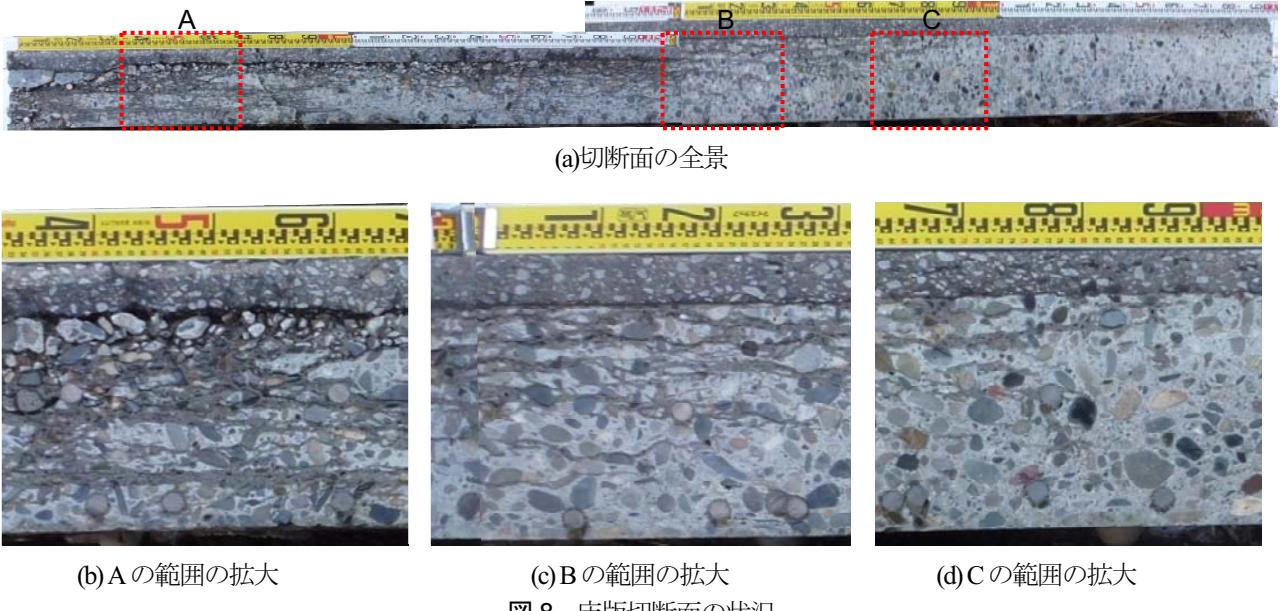
図-8 床版切断面の状況

図8は床版切断面の状況である。図8(a)は切断面の全景であるが、写真右側部分にはコンクリートにはひび割れ等は発生しておらず健全である。一方で写真の左側、すなわち伸縮装置(P-2)へ向かうにつれてコンクリートに損傷が生じており、左側の範囲では上部のコンクリートが砂利化している。図8(b)～(d)は図8(a)に赤の破線で示した部分を拡大したものである。C部(図8(d))では、上側のかぶりコンクリート部分に水平方向のひび割れが発生して層状に剥離した状態(以後、「層状剥離」という。)であった。さらに、CからBへ向かうにつれて層状剥離の数が増加し、B部(図8(c))でかぶりコンクリート程度の厚さの範囲において多数の層状剥離が発生している。その間隔は概ね粗骨材の最大寸法程度であった。さらにB部からC部へ向かうと上縁付近において粗骨材とモルタル分が分離しコンクリートが砂利化している。A部(図8(b))では床版コンクリート天端から深さ5cm程度が砂利化した状態であり、下側鉄筋程度の範囲にまで層状剥離が発生していた。

図8に示した床版の劣化損傷は、図8(a)の写真左側を起点として右側へ向かって劣化損傷が進展していったと考えられる。劣化損傷の起点となった写真の左側には伸縮装置が位置している。ここで、切断箇所が位置する車線は写真の左から右に向かって車両が走行する。伸縮装置近傍は伸縮装置の段差に起因して衝撃的に輪荷重が作用することに加えて雨水や融雪水が滞水しやすい箇所であり、劣化損傷の要因となった可能性がある。このことからも床版の長期耐久性の確保には、床版内部への水の浸入を排除するための床版防水層の重要性が強調される。

- RC床版の切断面において、床版上面付近のコンクリートの砂利化だけでなく水平方向のひび割れ、すなわち層状剥離が多数認められた。
- 切断した範囲内においては伸縮装置に近い部分ほど劣化損傷の程度が大きく、伸縮装置の段差による輪荷重の衝撃や滯水の影響が劣化損傷の起点となった可能性がある。

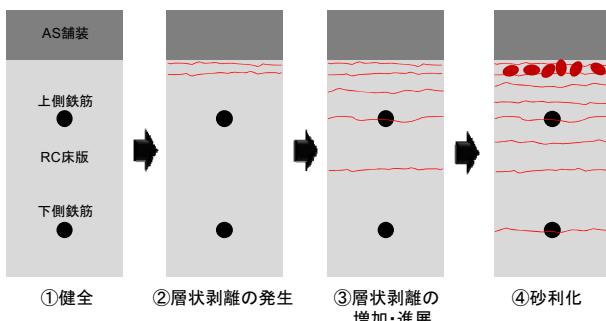
図-9 調査結果から推定される損傷形態と進展過程

床版切断面の調査結果を踏まえると、本RC床版の劣化損傷は図9に示すような段階を経て進展するものと推

床版断面の上方、主にかぶりコンクリート付近においてコンクリートに層状剥離が発生する。

層状剥離が水平方向へ進展するとともに、上側鉄筋より下方の範囲を含めて新たな層状剥離が発生する。

層状剥離が増加し高さ方向の間隔が一定の値に達すると、それ以上に新たな層状剥離は発生しない。このときの間隔はコンクリートの粗骨材の最大寸法程度と考えられる。そして、床版コンクリートの上縁側において層状剥離によりスライス化されたコンクリートの粗骨材とモルタル分が分離し砂利化が発生する。この段階では、上述のとおり有効床版厚さが減少することで、疲労耐久性が著しく低下していると考えられる。
