平成25年度

# 既設トンネル(在来工法)覆工背面空洞における 裏込め注入の施工について —裏面排水の閉塞防止について—

旭川開発建設部 旭川道路事務所 第2工務課 ○高田 正広  
株式会社橋本川島コーポレーション 土木部 竹田 茂  
株式会社ダイヤコンサルタント 北海道支社 設計部 水島 秀明

一般国道39号新大函トンネルは、建設以降39年が経過しており調査の結果、覆工背面の空洞が坑口を除く全区間で確認された。これまで充填材として用いられてきた可塑性エアモルタルは、覆工背面の空洞を効率的に充填する材料であるが、側壁の隙間や裏面排水にも流入し、排水機能を損なう問題が危惧された。そこで40倍発泡ウレタンをグラウトストッパーに利用した裏込め注入工法について検討した結果を報告する。

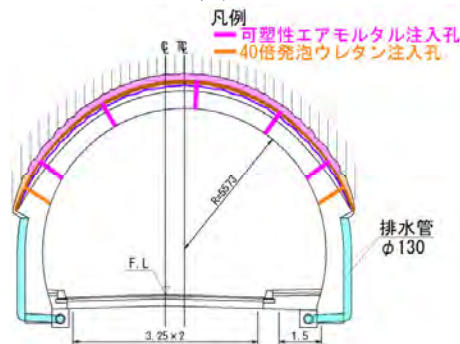
図-2 新大函トンネル補修概念図

物流や観光など、旭川市～網走市を結ぶ幹線道路である一般国道39号に位置する新大函トンネルは、建設以降39年が経過しており、調査の結果、覆工背面の空洞が坑口を除く区間で確認された。覆工背面の空洞を効率的に裏込め注入する材料として、可塑性エアモルタルが一般的であるが、図-2に示すように、側壁の隙間や裏面排水にも流入し、排水機能を損なう問題が危惧された。そこで40倍発泡ウレタンを注入材のストッパーに利用した裏込め注入工法を検討・施工したので、その結果について報告する。

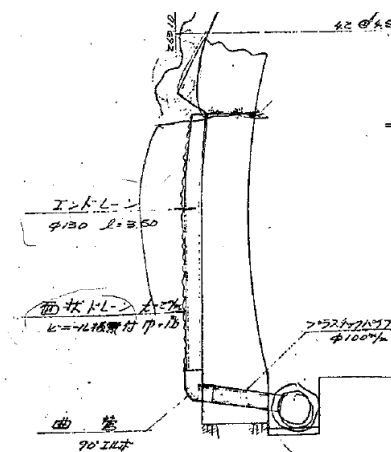
図-5 裏面排水断面図（マイクロ資料より）

施工記録（マイクロ資料）から、図-6に示すように、φ130mmの裏面排水が側壁の背面に設置されている。現在も流末の排水が確認されていることから、裏面排水が十分に機能していると考えられた。

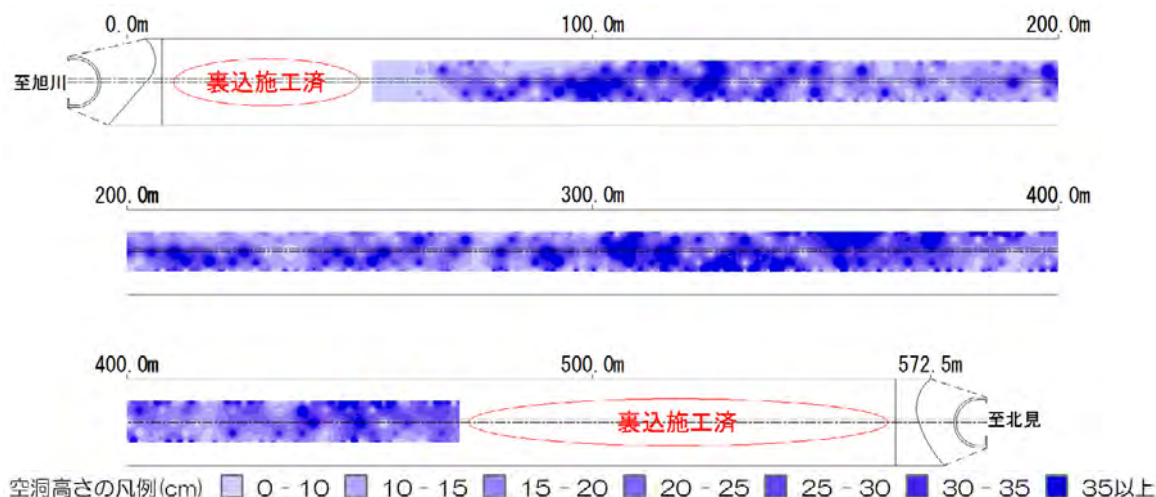
図-6 空洞分布状況

新大函トンネルでは、定期点検で巻厚不足や空洞の存在が示唆され、電磁波探査とコアボーリングによる覆工と空洞調査が行われた。詳細調査の結果、図-5に示すように、建設時に施工された裏込め注入区間を除く区間で概ね30cm程度の空洞が確認された。なお、空洞の分布状況図は、補修工事に施工した注入孔から計測した結果を反映したものである。既往資料（「北海道の道路トンネル第1集」P129）から、空洞分布区間の地質は亀裂質な溶結凝灰岩であり、矢板工法は掛矢板および縫地矢板が採用されている。

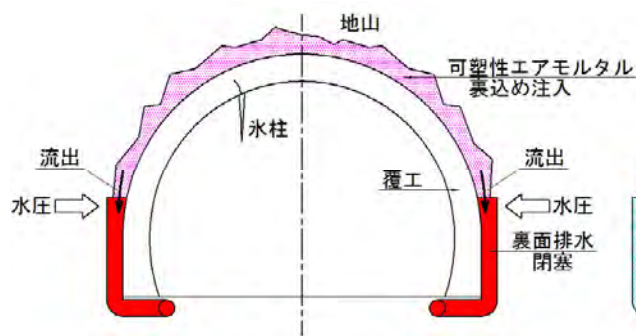
図-7 従来の裏込め注入断面

裏面排水が側壁の背面に設置されているので、裏込め注入材料が裏面排水の機能に支障をきたすと、水圧によるトンネルの変状や、水みちが変化することによって、ひび割れや氷柱などの凍害が危惧される（図-7）。このため、発注者・受注者・調査会社で施工方法を検討し、今回は2種類の材料の良いところを持ち合わせた「可塑

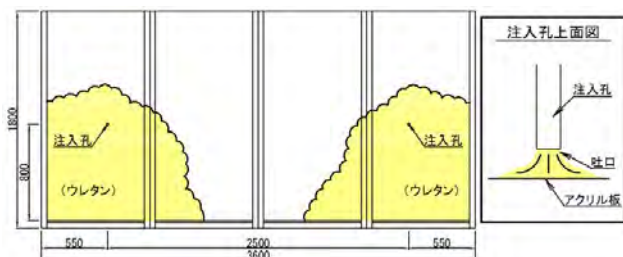
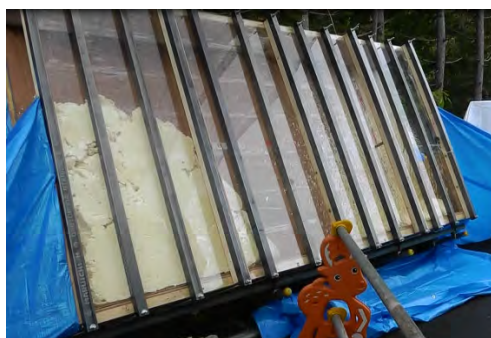
図-9 ウレタンの拡散状況①

写真-5 ウレタンの拡散状況①

模型試験①では、ノズルの噴射が1方向だったため、ウレタンの拡散が足りずエアモルストップパーの形成ができなかった。

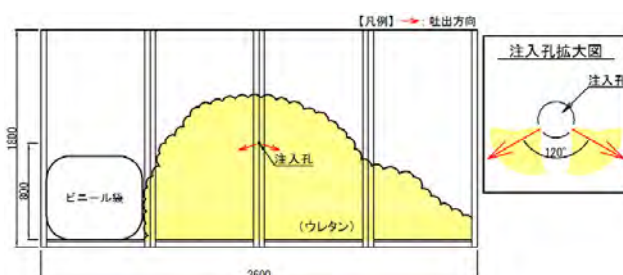
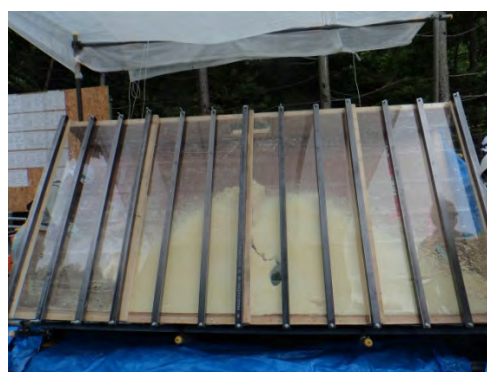
図-10 ウレタンの拡散状況②

写真-6 ウレタンの拡散状況②

模型試験②では、片側1.5m以上の発泡となり連続的な注入が可能であることを確認した。

なお、図-10に示したビニール袋は、発泡温度を可視化するため型枠内にあらかじめ挿入したものである。ビニール袋は発泡熱による損傷は見られなかった(参考：試験施工時の計測では40倍発泡ウレタンコア温度は119.4℃であった)。

以上から試験②の方法で連続的なエアモルストップパーが形成されることが確認されたため、現場施工に反映することとした。

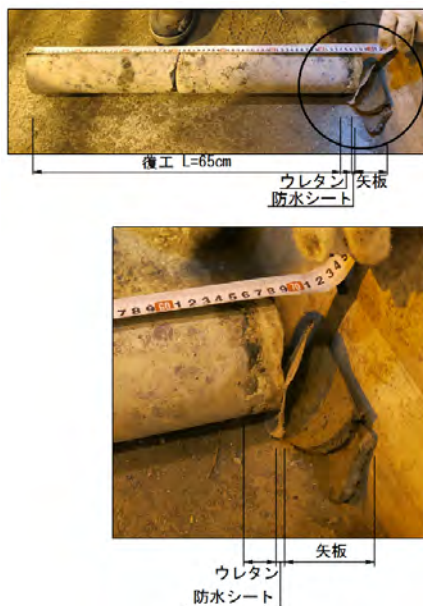
- ・防水シートの内側(道路側)にウレタンが確認されたことから、計画していた注入箇所ではないことが判明した(写真-7)。
- ・矢板の外側(地山側)にウレタンが確認されたことから、計画していた注入箇所であることが証明された(写真-8)。

写真-7 簡易ボーリングコア①

現地確認として、コアボーリングとCCDカメラ撮影によって、次のように裏込め注入の状況が確認された。なお、部分的にウレタンが所定箇所連続注入されていないことが確認された場合は、再削孔・再注入を行った。

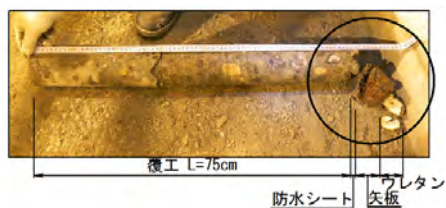
写真-8 簡易ボーリングコア②

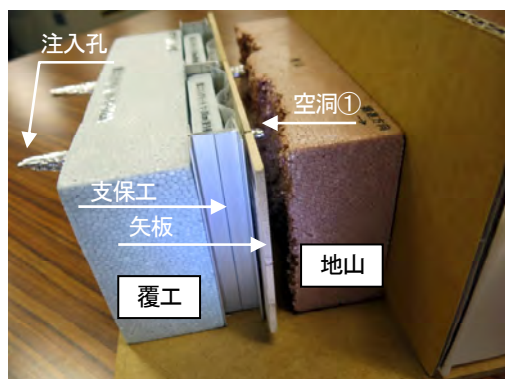
調査結果で判明した矢板の外側（地山側）に空洞①があるケース（写真-13）と矢板の内側（道路側）に空洞②，外側（地山側）に空洞①があるケース（写真-14）を以下に示す。写真-15，16 は理想的な注入状況を示した。

写真-13 断面①（注入前）

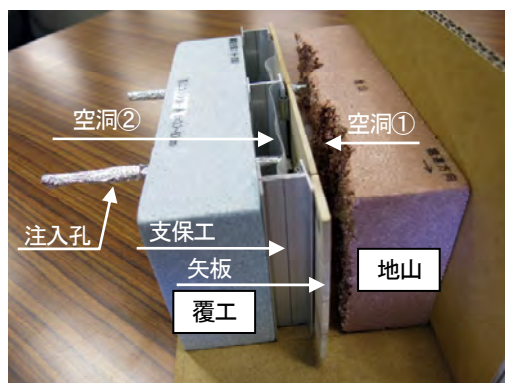
写真-14 断面②（注入前）

今回の補修工事で，トンネル覆工背面には矢板の上下に，2種類の空洞が存在することが判明した。補修目的に合わせ裏込め注入しなければ，補修目的が達成されるどころか，裏面排水を閉塞し機能を損なうことになるので，以下の項目について確認し，適切な注入を実施することが肝要である。

- ①矢板の位置（地山，覆工および空洞の位置関係）
- ②防水シートの有無
- ③裏面排水の有無
