平成26年度

# 上川南部における台風災害とその対応について —国道38号の啓開に貢献した受注者との連携・協働—

旭川開発建設部 富良野道路事務所 工務課 ○上原 勇氣  
道路整備保全課 福羽 一世  
富良野道路事務所 計画課 玉田 隆志

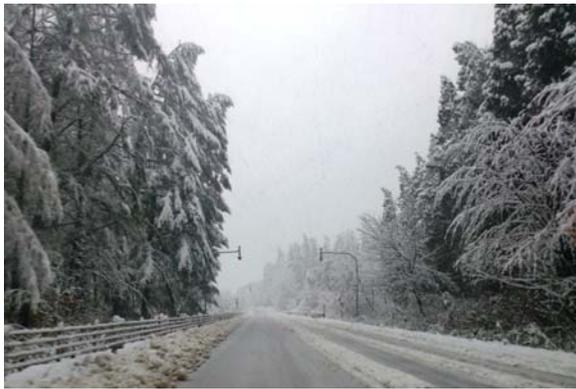
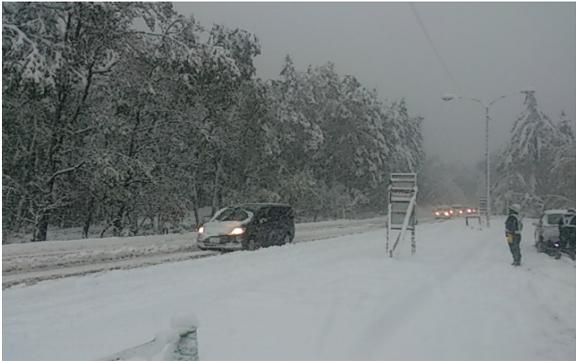
この影響で上川管内南部の南富良野町や富良野市周辺などでは、平年よりも大幅に早い降雪に見舞われ（写真1）、国道38号狩勝峠では43 cm、三の山峠では34 cmの積雪を記録した（図-3）。

写真1 10月16日 国道38号の降雪状況

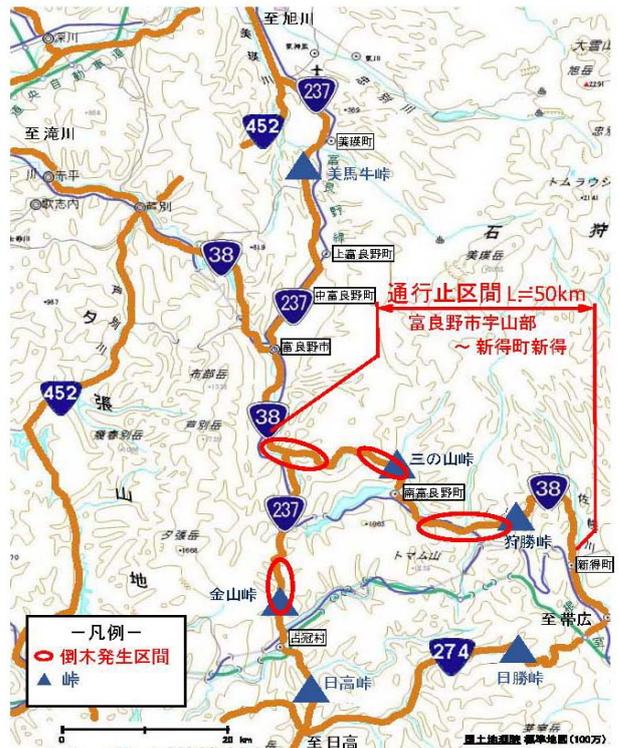
図-4 通行止めと倒木発生区間

10月16日の9時頃から路面に雪が降り積もり、まだ10月ということもあり、大半のドライバーは夏タイヤで走行している状況であった。除雪車も出動したが、今後の降雪予測と夏タイヤで走行している車両が大半であることを考慮し、10時に国道38号の南富良野町から新得町間に位置する狩勝峠(約15km)の通行止めを実施し、その後、通行止め区間を延伸し、最終的には富良野市から新得町に至る約50kmの区間について通行止めを実施した(図-4)。

また、国道237号の金山峠でも、規模は小さかったが倒木が確認された。倒木が発生した区間は、主に図-4に示す4区間であり、倒木区間に挟まれた南富良野町

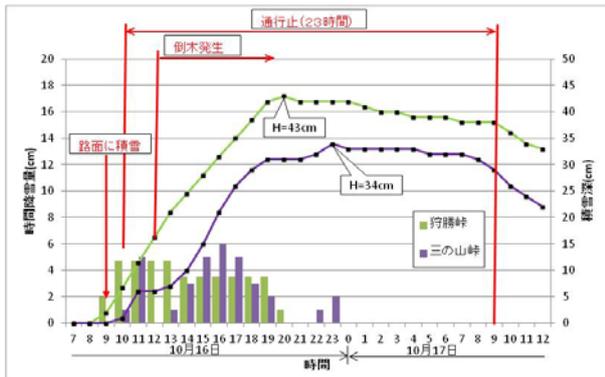
なお、図-3に示す狩勝峠のデータには一部欠損が存在したため、欠損データは前後の計測データを比例配分し補完した。

図-3 時間降雪量と積雪深

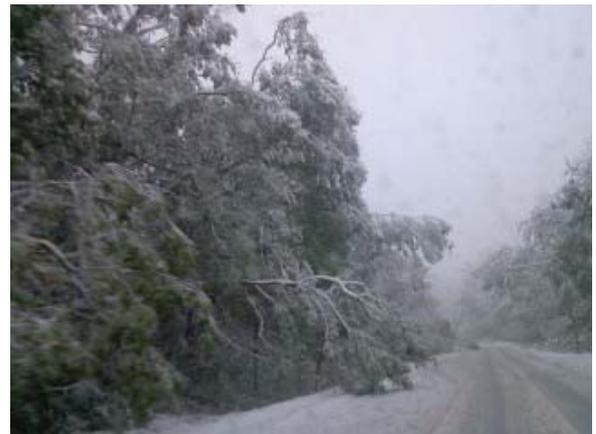
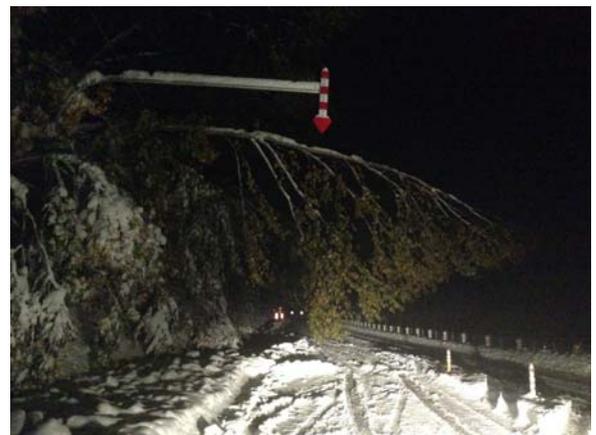
天候回復後の通行止め解除に向けて、順次除雪を行っていたが、12時頃から国道38号沿いの立木が、道路側に倒れ始め、通行止めをしている区間で約250本の倒木が発生した(写真2)。

写真2 国道38号の倒木状況

この時期は、落葉前で葉に雪が積もりやすく、その雪の重みが原因で倒木が発生したと考えられる。

国道沿いの立木について、これまでは車両の走行に支障を来す恐れのあるもののみを対象に枝払いを行っていたが、平成 26 年度は、倒木が発生した区間を中心に、倒木の恐れのある立木は予防措置として、枝払いだけではなく幹からの切断も実施した（写真4、5、6、7）。

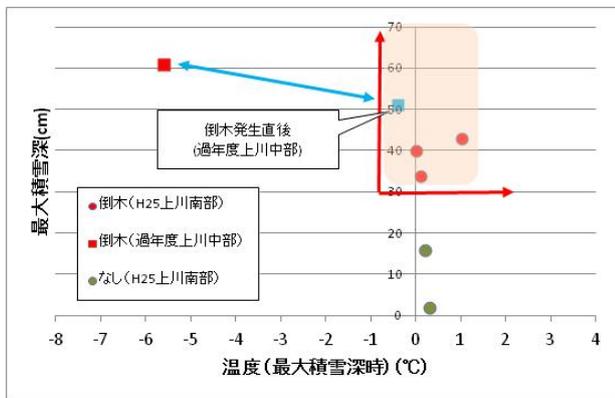
図-5 気象状況と倒木の関係

上川中部では、最大積雪深時の気温は-5℃程度と低かったが、倒木発生直後の気温は0℃程度であった。これらのデータから、概ね気温が-1℃以上かつ最大積雪深が30cm以上の箇所では倒木が発生していることがわかる。

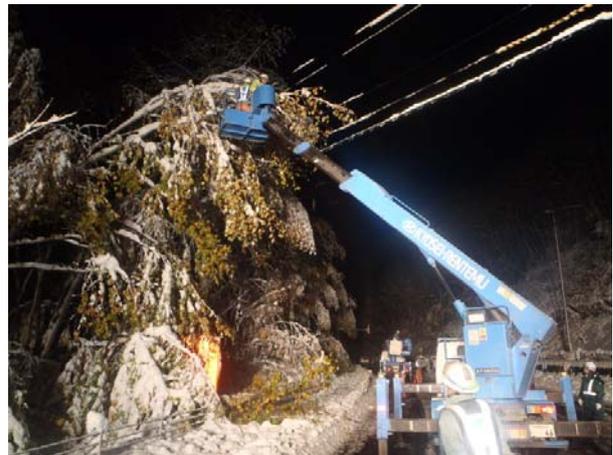
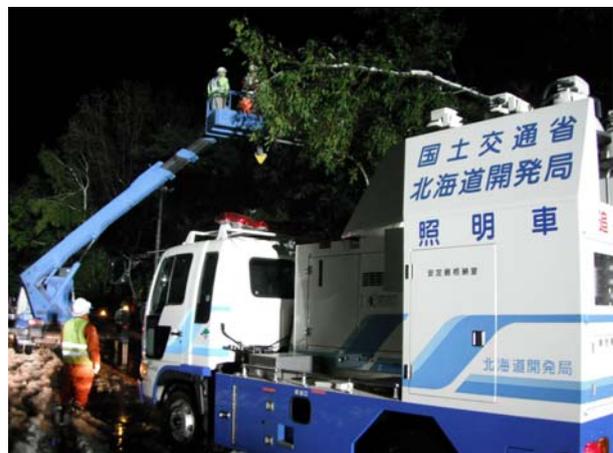
本工区の維持除雪担当業者が約20名で倒木の処理作業を開始したが、降りしきる重たい雪の影響で見えるうちに倒木が増加するとともに範囲が拡大した。また倒木の中には、幹の太い木も多数含まれていたため、倒木処理作業がなかなか進まず、人員不足、作業機械不足という作業当初の状況であった。

写真3 倒木処理状況

このため、富良野道路事務所では、日頃から工事の安全パトロール等を実施している富良野道路事務所管内工事安全衛生協議会の協力と、隣接工区の維持除雪担当業者、建設中の地域高規格道路（旭川十勝道路）でトンネル工事を行っている受注者等へ作業機械の手配、作業員の増員要請を行い、最終的には、本工区の維持除雪担当者も含め9社、総勢105名（当初作業員の約5倍）、そして投入出来る限りのチェーンソー、高所作業車を確保し、通行止め区間内の倒木処理作業を行った（写真3）。協力会社の迅速かつ効率的な対応により倒木処理を完了させ、北海道の東西をつなぐ大動脈である国道38号の通行止めは、10月17日9時に、通行止め開始から23時間で啓開することができた。

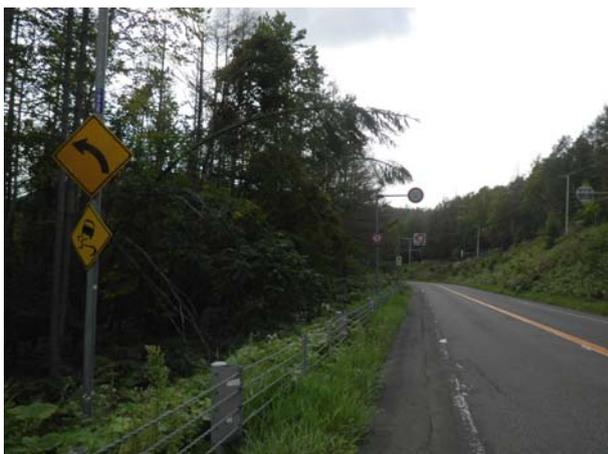
写真4 作業前状況

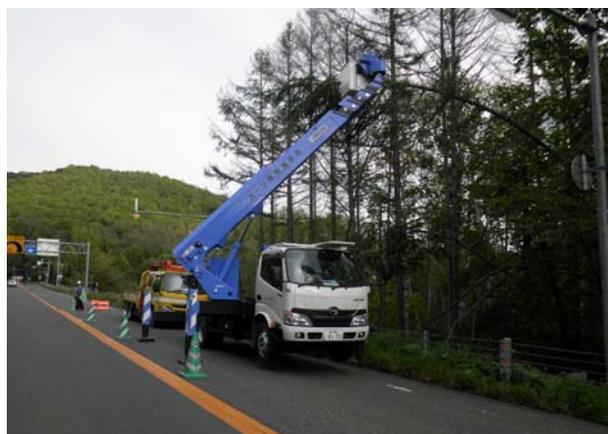
写真5 作業中状況

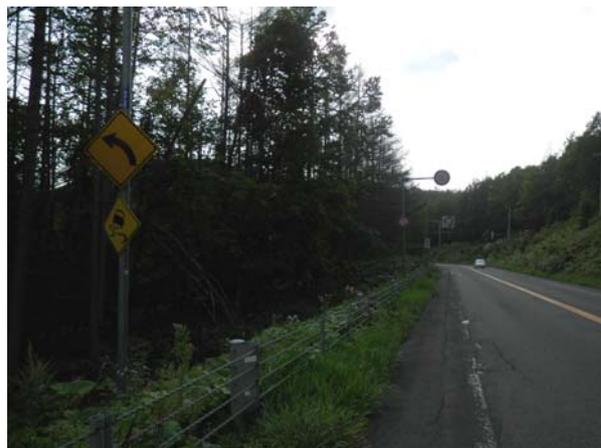
写真6 作業後状況

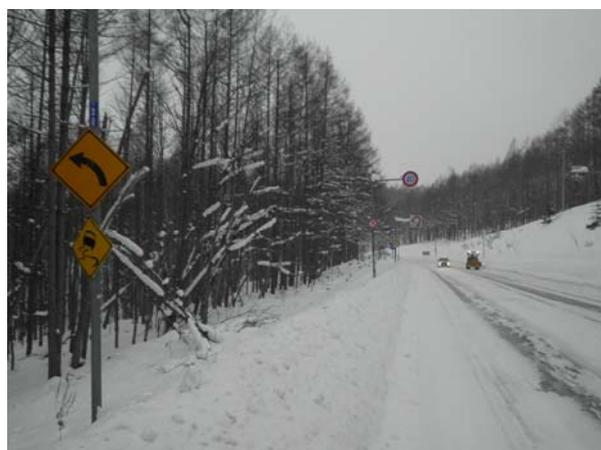
写真7 今冬期の状況
