平成26年度

# 網走川下流部特殊堤に生じた変状の 要因分析と対策について

網走開発建設部 治水課

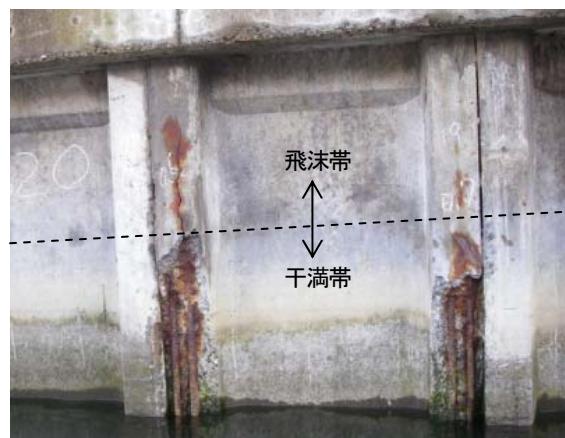
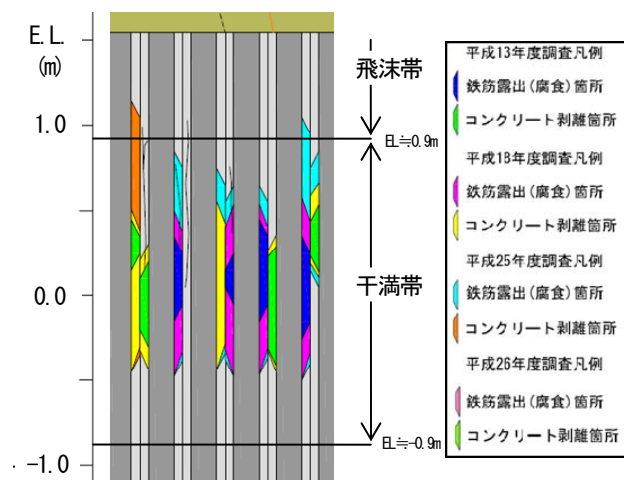
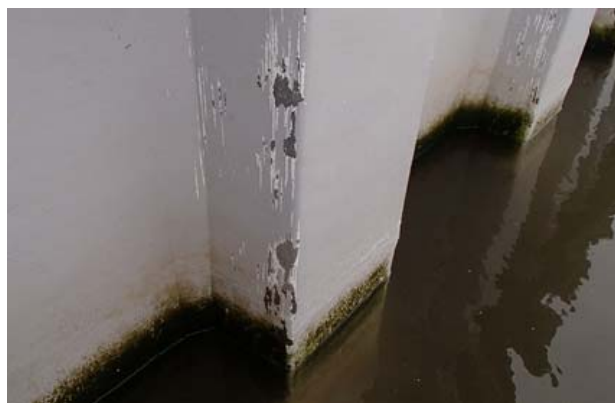
矢板に生じている主な劣化は写真-1に示すように、コンクリートの剥離・剥落および鉄筋腐食である。これらの劣化状況および要因を明確にするため、平成13年以降、劣化目視調査、鉄筋の腐食状況、塩分含有量調査を継続して実施した。

矢板の劣化進行を確認するために、平成13年、平成18年、平成25年および平成26年に目視による劣化範囲の確認を実施した。劣化は図-4に示すように平成13年時点でE.L.=0.00m付近に生じており、経年的に上下に拡大する傾向が確認され、一部は平成25年時点で劣化上端部が干満帯を超えて飛沫帯に達した。また、露出鉄筋には腐食が生じ、コンクリート剥離の上端部にはスケーリングが確認された。これらの劣化は、写真-1に示すように矢板凸部に集中しており、凹部には生じていないことが確認された。併せて、平成21年~平成22年に補修された矢板においても写真-2に示すように既に矢板凸部に劣化が生じていることが確認された。

平成24年度までの調査より、矢板に生じている劣化はコンクリートの剥離と鉄筋の腐食に限定される。塩分含有量調査より、コンクリートの含有塩分量が鋼材腐食発生限界塩分量を超過していることから、劣化要因として塩害が挙げられる。しかしながら、港湾施設では一般に飛沫帯、干満より低深度の干満帯、海中部で腐食進行が大きいとされることに対し、当該区間の矢板は干満帯に劣化が顕在化し、飛沫帯と水中部での劣化は小さいことから、塩害以外の変状要因があると考えられる。この要因は、劣化箇所の端部にスケーリング等の凍害を要因とする劣化が確認されたこと、「凍害が疑われる構造物の調査・対策手引書（案）」<sup>1)</sup>によると当該地点の凍害危険度はやや大きいに分類されることから、干満による水

位変動で乾湿の繰り返しに伴う凍結融解による影響（凍害）が考えられた。従って、矢板に生じた劣化は塩害と凍害による複合劣化であることが推察された。ただし、前述図-4より、矢板前面の砂州高が高い地点においては、コンクリートの剥離・剥落が生じていないこと、凹部では劣化が生じていないこと、また、補修済み矢板でも再劣化が生じていることから、塩害と凍害は劣化の進行に寄与したものの、劣化発生の要因ではないと考えられた。

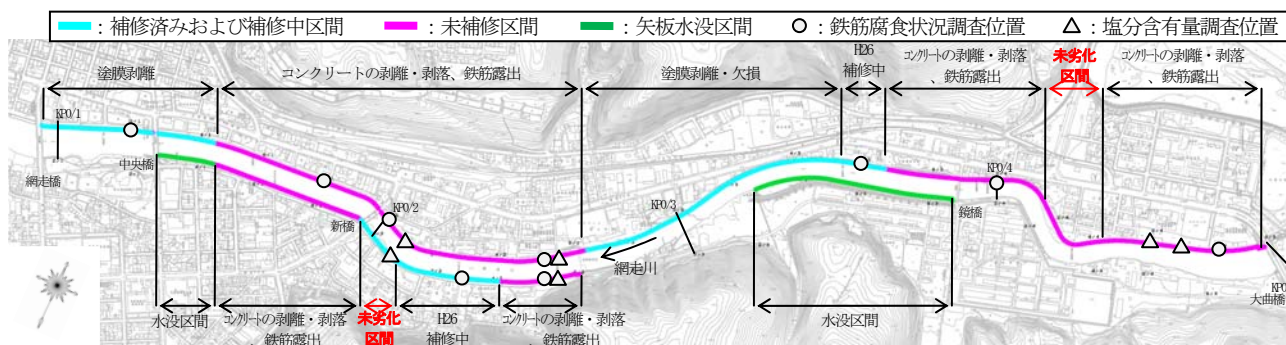
図-5 矢板の劣化状況分布

矢板設置区間の矢板劣化発生状況を図-5に示す。同図より、一部区間においてコンクリートの剥離、鉄筋露出

が生じていないことが確認された。現地状況を確認したところ、写真-3に示すように護岸前面の砂州高が高い区間であることが確認された。

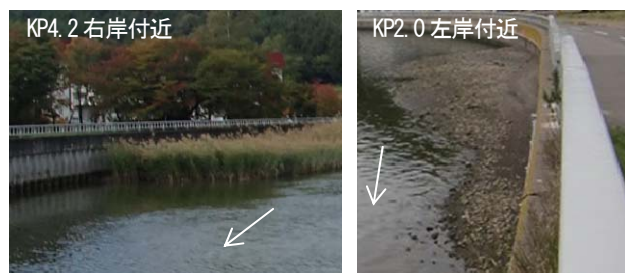
写真-3 矢板劣化の生じていない範囲の矢板前面状況

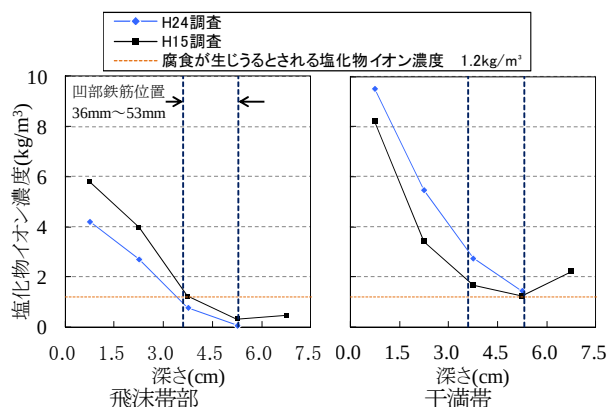
図-6 塩分含有量調査結果例 (KP2.1 右岸)

矢板の鉄筋腐食が顕著であることから、劣化進行の度合い（早さ）と腐食によるコンクリートの変状の関連性を把握するため、矢板護岸一連区間より6箇所を選定し、比較的健全な凹部で塩分含有量調査を実施した（調査結果は図-6参照）。飛沫帯に比べ、干満帯は塩化物イオン濃度が高い傾向が確認され、水位変動が生じない範囲では劣化が生じにくいことが示唆された。また、鉄筋位置の塩化物イオンが鋼材腐食発生限界塩分量 $1.2\text{kg/m}^3$ を超過する箇所が確認されたため、同箇所では鉄筋腐食状況調査を実施した。調査の結果、発錆限界を大きく超過する箇所の鉄筋においても局所的に僅かな錆が生じている程度で、健全な状態であった。しかしながら、干満帯の鉄筋位置における塩化物イオン濃度は増加傾向にあり、今後凸部と同様の腐食が生じる可能性があると考えられる。

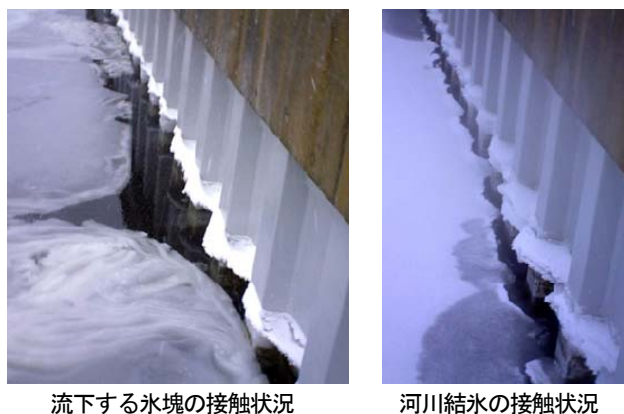
写真-4 矢板表面の植生の剥脱状況

画像分析により、氷塊と矢板の接触状況は写真-4に示すように、2通りに分類される。まず、氷塊が移動する際は、河川の流れにより矢板に上下流より衝突する。この場合、比較的小規模な氷塊は凸部、凹部に接触するものの、接触した際、衝突力が大きいと考えられる大きな氷塊は凸部のみに接触することが確認された。また、河川結氷が生じた場合は、氷塊が潮位により上下しながら矢板に接触する場合は、凹部と凸部に同様な接触が生じていた。

流下する氷塊の接触状況

河川結氷の接触状況

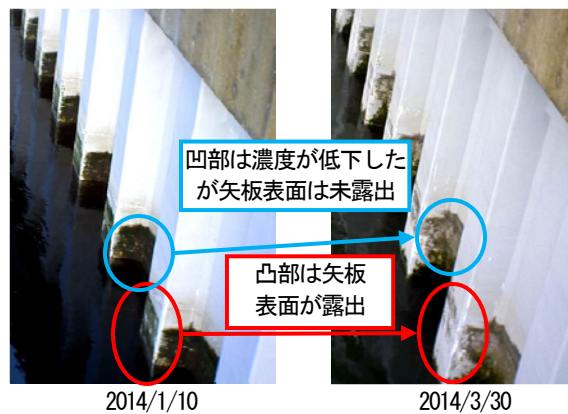
写真-5 矢板表面の植生の剥脱状況

今回の定点観察では、氷塊による矢板の損傷は確認されなかったものの、写真-5に確認されるように、観測期間前までに矢板表面に付着した植物（こけ）が観測期間中に徐々に剥脱し、3月30日時点では凸部の前面はほぼ剥脱したことが確認された。ただし、凹部は植生が残っており、矢板表面の植物の剥脱状況より凸部は凹部に比べ氷塊接触による影響を顕著に受ける状況であると確認され、矢板表面に摩耗や微細なひび割れといった初期段階の劣化が生じたと考えられる。

冬期モニタリング調査の結果から、劣化発生要因は河川結氷による氷塊の接触による物理的な影響を起因とするコンクリート表面の摩耗や微細なひび割れの劣化であることが推察される。この劣化を踏まえ凍害、塩害によるスケーリングの進行、ひび割れの拡大、鉄筋の腐食、コンクリートの剥落等が助長する現象に至ったものと推測された。

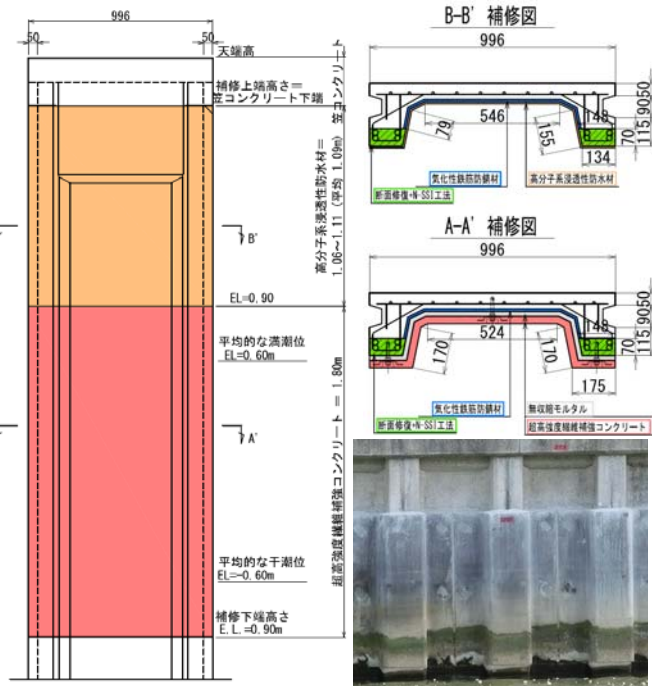
図8 補修工概要図および設置状況写真

これまでの調査結果を基にした分析により、冬期間の氷塊が矢板劣化発生の主要因であると推定されたことから、矢板の補修には超高強度繊維補強コンクリート製型枠取付工法を採用した。補修工概要は図8に示す通りである。しかしながら、氷塊の矢板への衝突力は把握されておらず、外力の大きさによっては補修工の規模が縮減できることも想定される。今後は、矢板に作用する外力に対応した工法を選定するため、氷塊の衝突力を定量的に把握する現地計測を予定している。

劣化発現の主要因である氷塊接触が生じる干満帯については、保護工を設けることでコンクリート矢板の延命化に繋がると考えられることから、遮塩と氷塊等からの保護を目的とした表面被覆工が必要であるため、経済性、強度、施工性に優れた超高強度繊維補強コンクリート製型枠取付工法を採用した(表5参照)。
