# 高速道路の積雪寒冷地に適した舗装導入について

## —導入後の路面性状報告—

東日本高速道路(株)北海道支社技術部技術企画課 ○上杉 隆則  
丸山 正

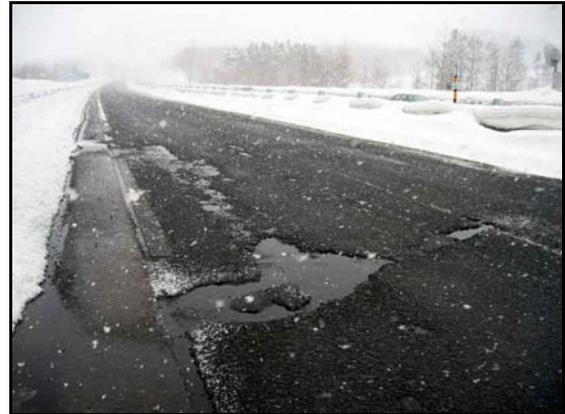
高機能舗装I型の補修サイクルが特に短く、その損傷状況を図-1に示す。主に凍結融解や除雪の影響と考えられる骨材飛散である。

図-1 高機能舗装I型の損傷状況

高機能舗装I型の損傷は、早いもので5年ぐらいから顕在化した。高機能舗装北海道型は、このような背景により、JH試験研究所が開発したハイブリッド舗装に着目し、改良を加えることで誕生した。

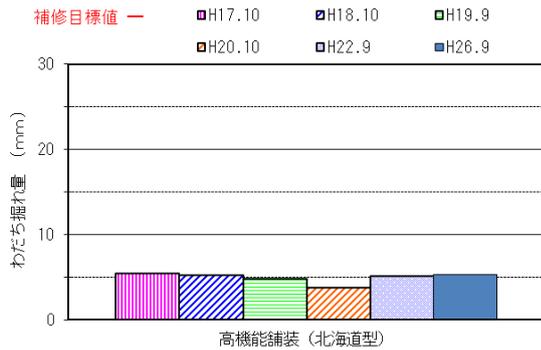
わだち掘れの調査結果を図-5に示す。わだち掘れ量は、

約5mmのまま推移している。

図 - 5 わだち掘れ量の経年変化

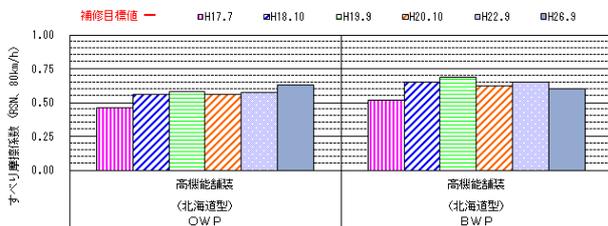
すべり摩擦係数の調査結果を図 - 6 に示す。すべり摩擦係数について、初期値は表面のアスファルトにより、若干低い値を示しているが、2年目以降からは、変わらず推移しており、低下は見られない。

図 - 6 すべり摩擦係数の経年変化

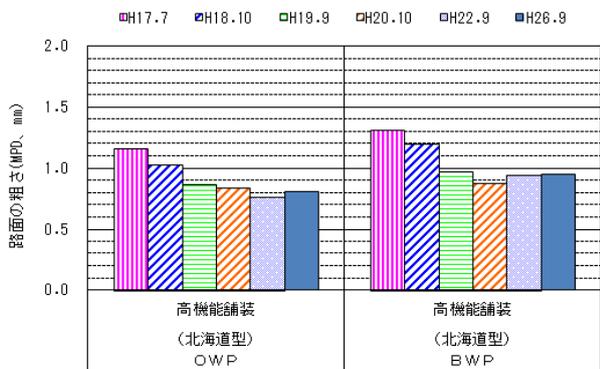
キメ深さの調査結果を図 - 7 に示す。初年度から低下が見られるものの、キメ深さの施工目標の0.8は満足されている。

図 - 7 キメ深さの経年変化

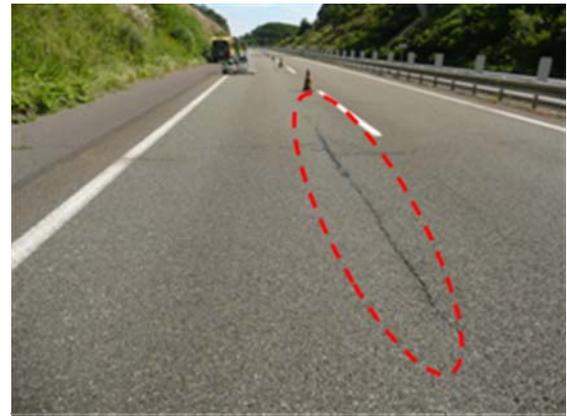
次に、高機能舗装北海道型及び高機能舗装Ⅱ型の損傷について、図-8に示すような軌道部に縦断方向の筋上クラックが発生している箇所がある。

クラック発生原因は、軌道部にわだちが発生する時に、舗装表面が引っ張られ、舗装表面が追従できないためにクラックが発生したと考える。抜取りコアを確認した結果、表面のみのクラックであったため、すぐ切削オーバーレイによる補修が必要ないため、経過観察を継続する。

図 - 8 軌道部のクラック発生状況

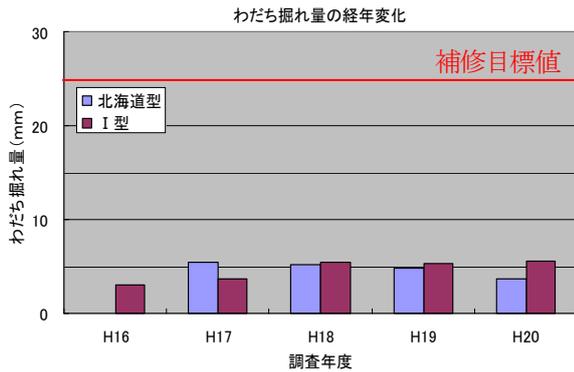
図-11 北海道型とⅠ型のわだち掘れ量の変化

図-11が示すわだち掘れ量では、高機能舗装北海道型および高機能舗装Ⅰ型ともに25mmが補修目標値に対し、約5mmで推移し、大差ないといえる。

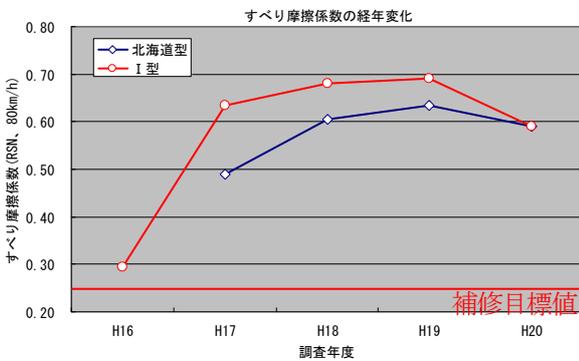
図-12 北海道型とⅠ型のすべり摩擦の変化

図-12が示すすべり摩擦では、補修目標値 ( $\mu$  80) に対し、高機能舗装Ⅰ型と高機能舗装北海道型ともに、施工後3年経過で0.6であり、すべり摩擦についても、大差ないといえる。
