# コンクリート製開水路の複合劣化に対する 補修・補強工法の有効性について

網走開発建設部

積雪寒冷地におけるコンクリート製開水路では、摩耗と凍害による複合劣化が見受けられる。網走開発建設部では、これらの複合劣化に対する開水路補修・補強工法の有効性を検証するため、3種類の無機系表面被覆工法を選定。平成26年度に斜里郡斜里町内の国営農業用排水路において試験施工を行い、耐摩耗性、耐凍害性に関するモニタリングを実施している。本報は、施工後2年目のモニタリング調査結果について報告する。

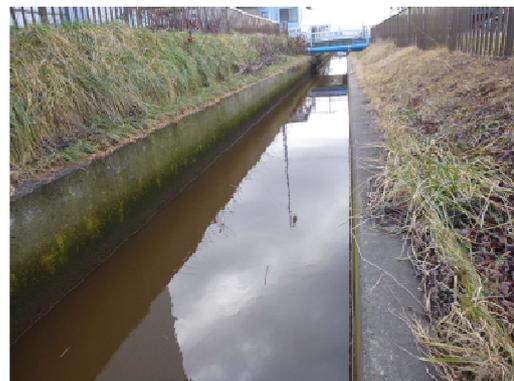
写真-1 東1線排水路（試験施工箇所）

H21及びH24年度には機能診断調査を実施しており、フルーム区間の健全度評価は、ひび割れやスケーリング、目地モルタルの剥離のほか、表面劣化（粗骨材露出）や部分的な鉄筋露出により、S-3の評価を得ている。

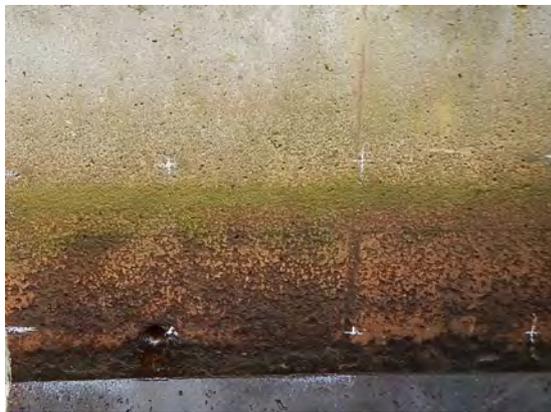
写真-2 東1線排水路の表面劣化状況

本排水路では側壁表面に粗骨材露出などの表面劣化が認められており、劣化グレードとしては進展期～加速期に相当するものと考えられる。(写真-2)

H28年8月24日~12月8日まで、107日間の水深計測では、0.2~0.7mの水深頻度が比較的高い。(図-8)これは天端-750mm以下の範囲であり、無対策区間における目視の劣化状況とほぼ一致しており、乾湿の繰り返しが劣化要因の一つと考えられる。(写真-2)

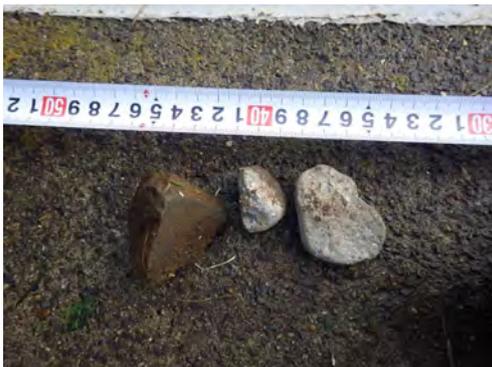
写真-3 水路底に残った礫

全体的に大きな変状は認められなかった。三工法共通の事象としては、底版及び側壁の低い位置で被覆材表面に微細なキズが認められた。モニタリング準備の水替え時において、小数ではあるが水路底に20~40mm程度の礫が確認(写真-3)されたことから、礫接触の影響が少なからずあると思われる。なお、K工法では右岸側壁中央部付近に0.04mm程度の微細なひび割れが他工法と比較して顕著であり、乾燥収縮等に伴うひび割れと推察される。

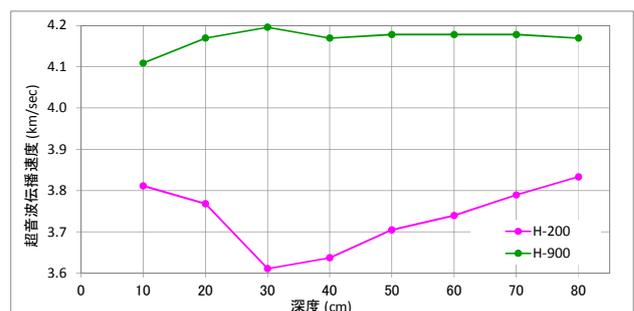
図-9 超音波伝播速度計測結果

本測定についても各工法と比較検討のため、前述の付着力強度測定と同様の位置でコアを採取し、超音波伝播速度計測 (透過法) を行った。結果として、側壁天端-200mm (H-200) の位置で、健全度の指標である3.7km/s程度以上を表層から40mm付近の範囲で下回っており、凍害の影響を受けていると考えられる。(図-9)
