平成30年度

一般国道232号小平町花岡における 法面災害について

留萌開発建設部留萌開発事務所 ○武藤 翔吾
黄瀬 雅巳
島田 智宏

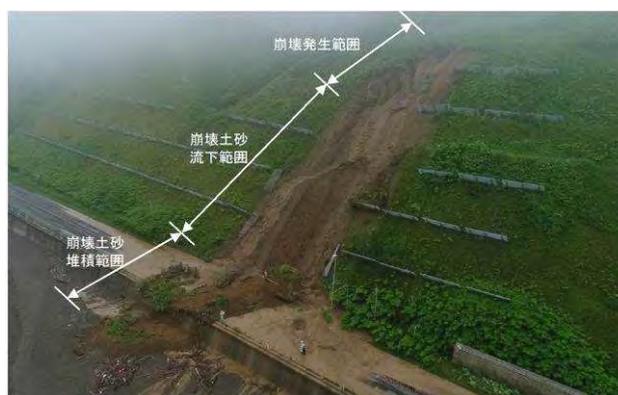
写真-1 被災箇所全景

に伴い、斜面に設置されていた雪崩予防柵10基、U字トラフL=5m、鋼製軽量法枠およびプレキャストコンクリート法枠約100m²が損壊した。

崩壊により発生した崩土は道路横断方向に平均20m、道路延長方向に18m、平均厚さ0.5mにわたり路面と海岸擁壁下方に堆積した。

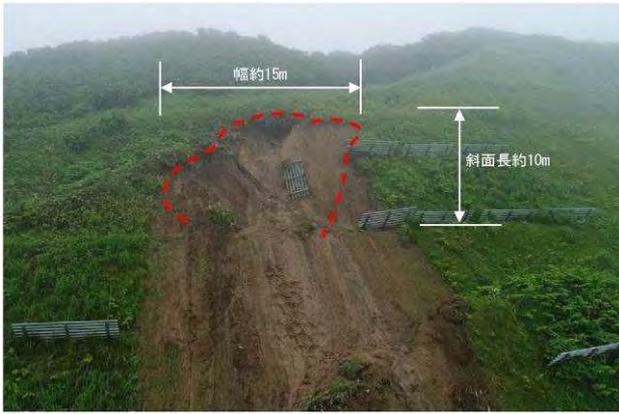
崩壊は道路面からの比高20～30mの海岸に面した切土法面で発生した。崩壊箇所は切土法面頭部で、規模は平均幅15m、斜面長10m、最大厚さ2mである。崩壊発生

写真-2 崩壊箇所全景

崩壊は道路面からの比高20m～30mの法頭から幅15m、斜面長10m、厚さ2mにわたり発生した。

崩壊により露出した地山は円礫を含む凝灰質シルト～砂岩であり、風化部が崩壊していた。また、崩壊直後は崩壊によって形成された滑落崖から毎分10リットル程度の湧水が認められた。

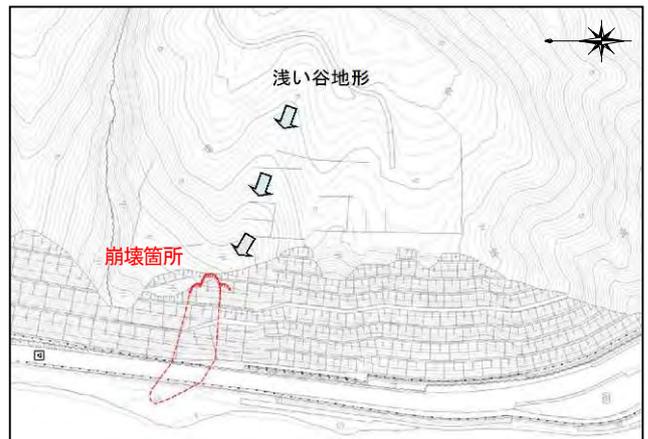
崩壊箇所の背面は浅い谷地形で集水地形を形成しており、表流水や浅層地下水が集まりやすい地形条件であった。さらに、崩壊地には、法頭排水と小段排水の集水枿があり、法面の雨水を集めやすい箇所であった。

このため、短時間の多量降雨により、谷地形で集水した表流水が法面を流下するとともに、谷部から浸透した浅層地下水が基盤岩の風化部と新鮮部の境界に水みちり形成し、間隙水圧が上昇することで崩壊に至ったものと考えられる。

図-2 崩壊箇所周辺の地形状況

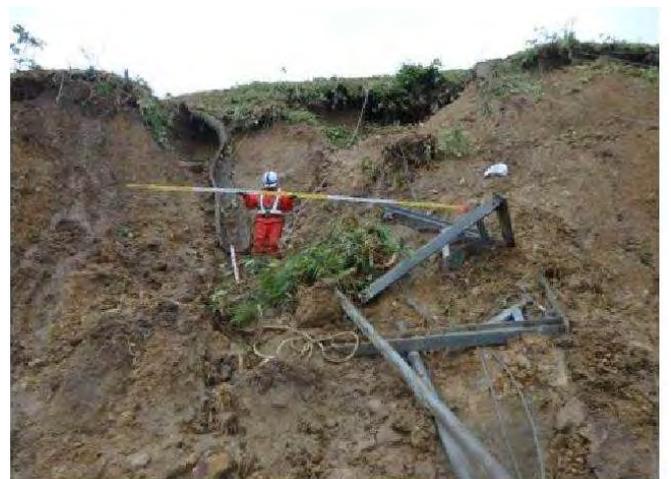
なお、崩壊箇所下方の法面には表面水の流下や、一部でガリー浸食がみられたが、不安定化やはらみ出し等の変状は認められていない。

崩壊箇所下方では崩土の一部が小段に堆積しトラフを埋積していたほか、雪崩予防柵にも堆積していた。

写真-3 崩壊箇所近景

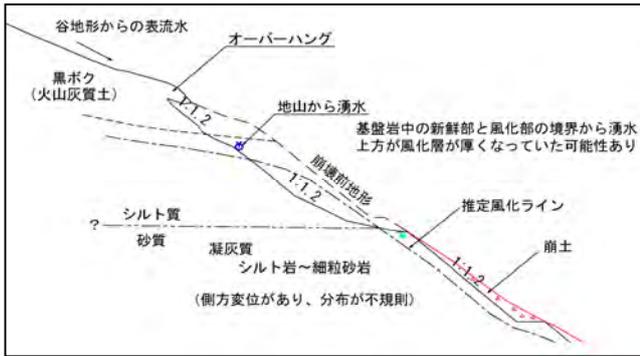
崩土は、道路横断方向に平均20m、道路延長方向に18m、平均厚さ0.5mにわたり道路を埋積するとともに、一部は海岸擁壁下の海浜まで達した。

図-3 崩壊状況

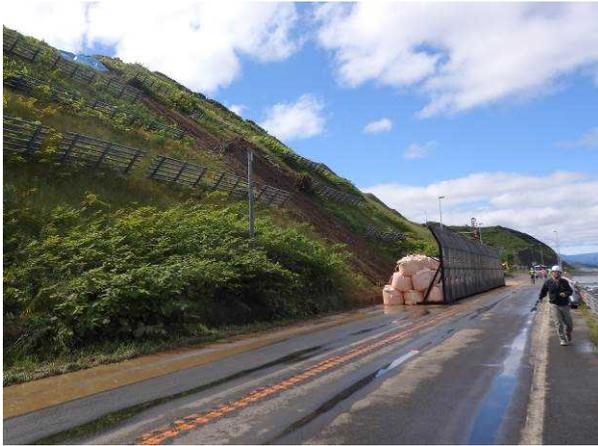
写真-4 通行止め解除後の状況（片側交互通行）

- ・滑落崖に隣接する法面および背後斜面の点検
隣接法面、背後斜面の変状の有無、不安定部の有無を点検し、安定した状態であることを確認した。
- ・法頭のオーバーハングの解消
崩壊により法頭に残存したオーバーハング部は不安定な状況にあったことから、オーバーハング部の除去を実施した。
- ・崩壊部や周辺亀裂へのブルーシート被覆
崩壊箇所は崩壊による表層のゆるみや軽微な亀裂、崩土の堆積がみられることから、雨水、表面水の浸透防止としてブルーシートによる被覆を実施した。
- ・小段の排水
崩壊箇所下方の法面には崩土が薄く堆積しており、雨水等による土砂流出を防ぐため、また崩壊地周辺の排水阻害解消のため小段の排水機能の回復を図った。
- ・雪崩予防柵に堆積した土砂の撤去
残存した雪崩予防柵背面には崩土が堆積しており、雪崩予防柵の不安定化や崩土の二次的落下が懸念されるため、堆積した土砂の撤去を実施した。
- ・破損した雪崩予防柵の撤去
崩壊により破損した雪崩予防柵の一部は斜面上に残存しており、落下の危険性があったため、不安定な雪崩予防柵の撤去を実施した。
- ・路面上の土砂撤去
道路上下線を覆った崩土の撤去を実施した。
- ・山側車線への大型土のう、および仮設落石防護柵の設置
斜面上には崩壊による泥土状の崩土が残存した状態にあり、降雨等により崩土が斜面上を流下する恐れがあった。このため流下土砂のポケットとして道路山側車線に3段の大型土のう、および高さ4mの仮設落石防護柵を設置した。

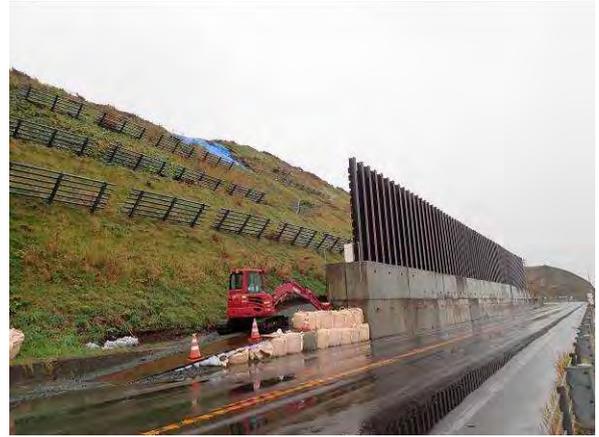
写真-5 対面通行後の状況

以上の条件を満足する防護工としてコンクリートブロック基礎を用いた仮設落石防護柵を採用した。採用した対策工の概念図を図-4に、完成後の対策工状況を写真-5に示す。

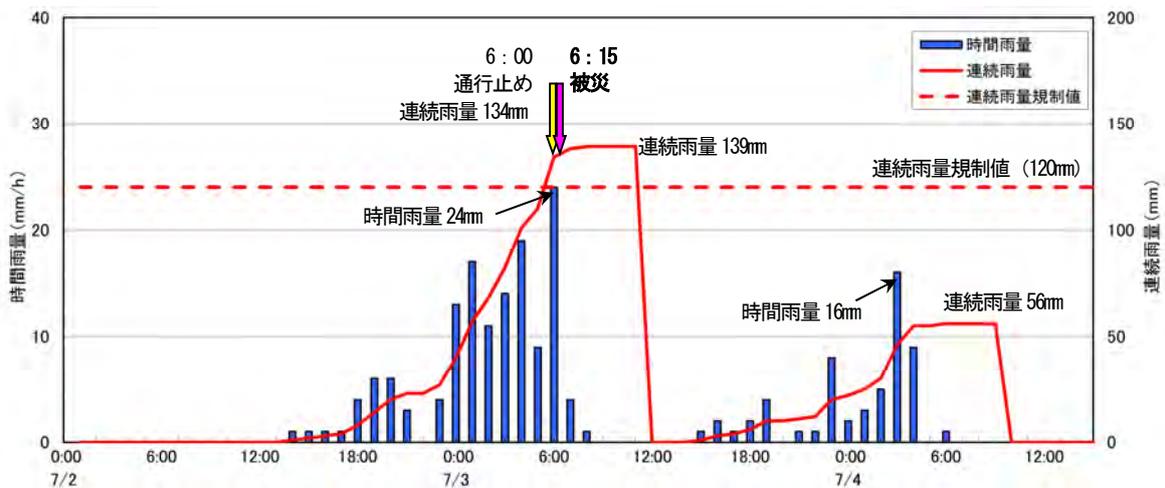
崩壊発生箇所を含む事前通行規制区間7番の通行規制基準は、「連続雨量：120mmもしくは組み合わせ雨量：時間雨量20mmかつ連続雨量80mm」であった。崩壊発生日の前日7月2日から7月4日までのテレメータ花岡の降雨状況を図-7に示す。

7月2日PM1時からの降雨は7月3日の朝方まで継続し、7月3日のAM6時の時点で連続雨量が134mmを記録した。こ

れによりAM5時～6時の降雨で連続雨量120mmの規制値を超過した。また、AM5時～6時の時間雨量は24mmであり、AM6時の時点で組み合わせ雨量も規制値を超過した。このため、AM6時から事前通行規制区間7番の通行止めを実施している。

崩壊の発生はAM6時15分であり、連続雨量基準（120mm）と組み合わせ雨量基準（時間雨量20mm、連続雨量80mm）を同時に超過した直後に発生した。事前の通行止めにより、第三者被害を防止することができたとともに、当該区間の通行規制基準の妥当性が確認された。

図-7 テレメータ花岡の降雨状況（7月2日～4日）
