ドローンを活用した道路舗装の健全性診断 —国営かんがい排水事業「恵庭北島地区」—

札幌開発建設部 札幌南農業事務所 第2工事課 ○土田 将人
山本 裕介
北王コンサルタント株式会社 札幌支社 中辻 至

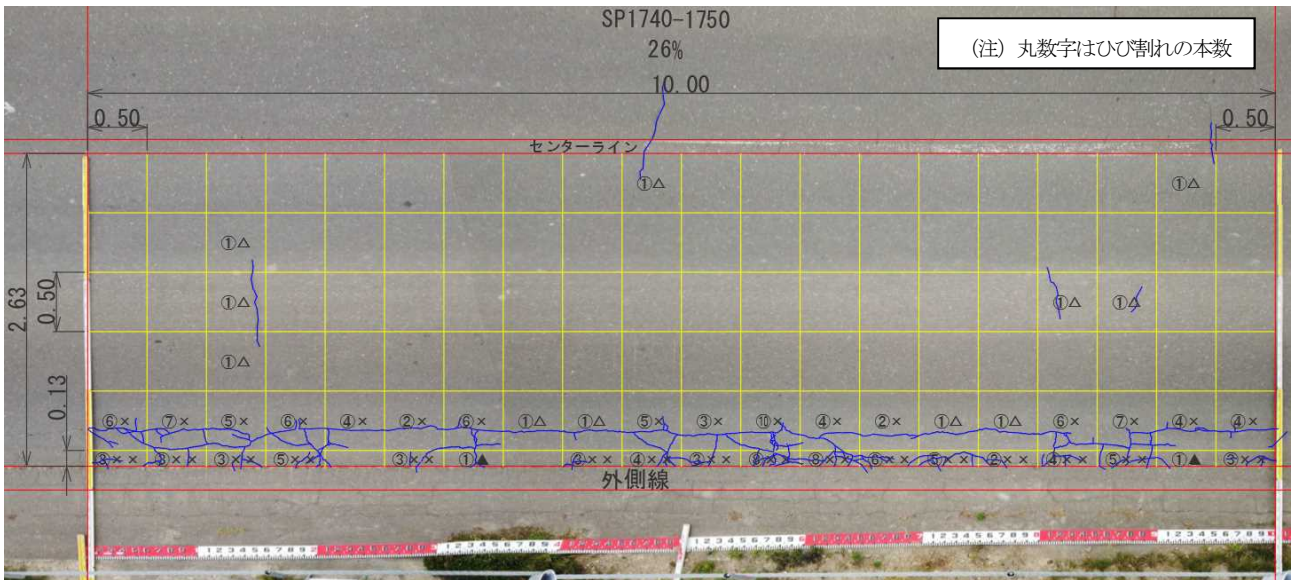
図-4 小型ジンバルカメラを使用した人力による撮影写真（地上約7m）

表-3 ひび割れ面積算出表
(ジンバルカメラ撮影写真による解析)

ひび 1本	△	ます枠 0.5m×0.5m : ひび割れ面積 0.15 m ²	11ヶ所 : 1.65 m ²
	▲	ます枠 0.5m×0.13m : ひび割れ面積 0.039 m ²	2ヶ所 : 0.078 m ²
ひび 2本 以上	×	ます枠 0.5m×0.5m : ひび割れ面積 0.25 m ²	16ヶ所 : 4.0 m ²
	×	ます枠 0.5m×0.13m : ひび割れ面積 0.065 m ²	16ヶ所 : 1.04 m ²

$$\begin{aligned} \text{ひび割れ率(\%)} &= \frac{\text{ひび割れ面積(m}^2\text{)}}{\text{調査対象区画面積(m}^2\text{)}} \times 100 \\ &= \frac{1.65+0.078+4.0+1.04}{10 \times 2.63} \times 100 \\ &\doteq 26\% \rightarrow \text{診断区分II} \end{aligned}$$

但し、本報での撮影機材・方法では、ジンバルカメラ撮影写真と比較すると、小さいひび割れ幅の認識度は劣っており、健全度区分ⅠとⅡまたはⅡとⅢを判定する上で判断が難しい路面の場合、現地での詳細調査が必要となる。

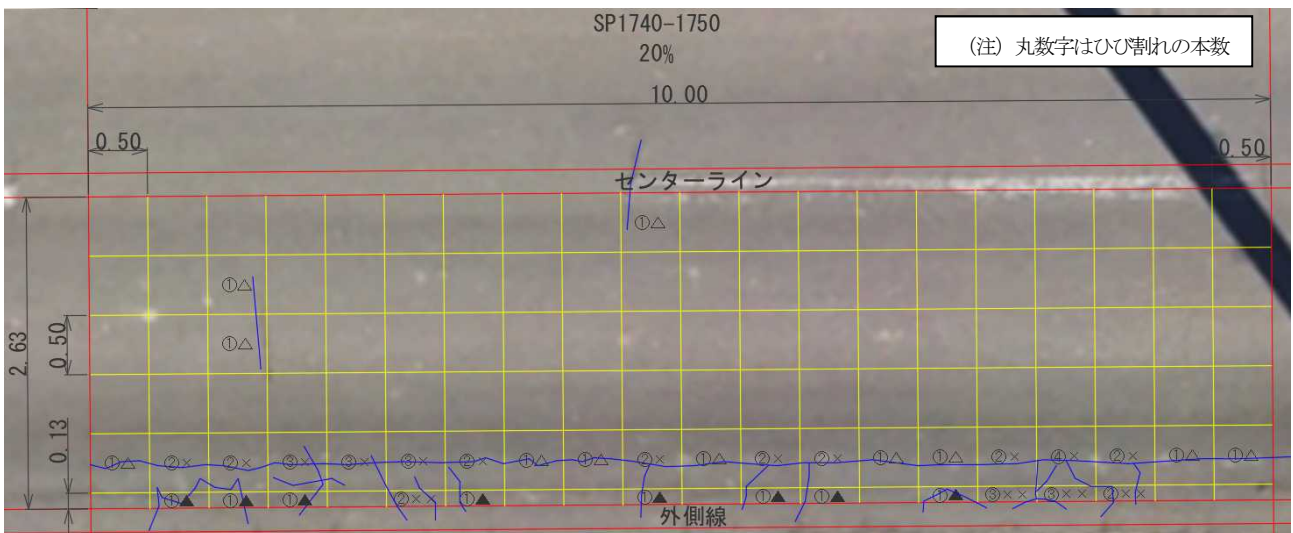
図-5 ドローンによる撮影写真（地上約30m）

表-4 ひび割れ面積算出表
(ドローン撮影写真による解析)

ひび 1本	△	ます枠 0.5m×0.5m : ひび割れ面積 0.15 m ²	11ヶ所 : 1.65 m ²
	▲	ます枠 0.5m×0.13m : ひび割れ面積 0.039 m ²	8ヶ所 : 0.312 m ²
ひび 2本 以上	×	ます枠 0.5m×0.5m : ひび割れ面積 0.25 m ²	12ヶ所 : 3.0 m ²
	×	ます枠 0.5m×0.13m : ひび割れ面積 0.065 m ²	4ヶ所 : 0.26 m ²

$$\begin{aligned} \text{ひび割れ率(\%)} &= \frac{\text{ひび割れ面積(m}^2\text{)}}{\text{調査対象区画面積(m}^2\text{)}} \times 100 \\ &= \frac{1.65+0.312+3.0+0.26}{10 \times 2.63} \times 100 \\ &\doteq 20\% \rightarrow \text{診断区分II} \end{aligned}$$

又、道路脇の樹木の影や交通車両が路面に映りひび割れの判別が困難なエリアや、土がひびに入り込みひび割れの認識が難しいエリアも見受けられ、更なる視認精度の向上対策が必要である。

- ①より高解像度の撮影が可能なデジタルカメラを利用することで、ひび割れ幅が小さいひび等の確認を可能とする。
- ②航空法第132条の2第3号の規定で、「ドローンと人又は物件(自動車等)とは一定の距離(30m)を保って飛行させる」旨の記載がある。そのため、30mより近く撮影することができる様、航空法の許可承認を受けた上で、一時的に道路を通行止めとし、より近い距離から舗装の撮影を行う。
- ③日照方向や通行車両を意識し、必要に応じて時間をずらして撮影を行う。
- ④路面の汚れがひどい場合、清掃後に撮影を行う。
