## 2016年8月豪雨を振り返る ③

# 土木学会調査団の調査報告の概要と提言

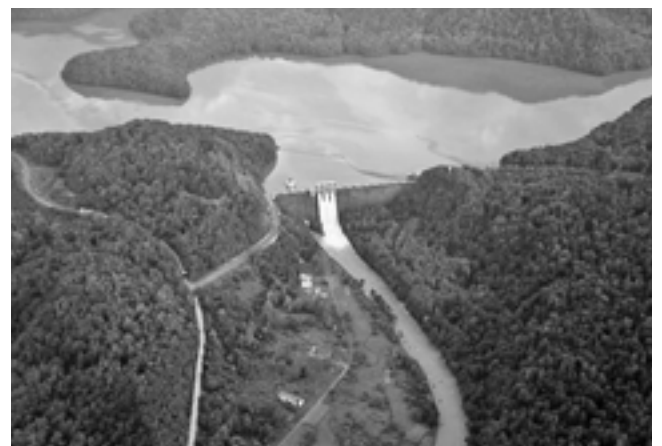
写真2 金山ダムの貯水状況（8月31日撮影）  
（北海道開発局提供）

今回の出水で降雨量が大きかった石狩川上流域には、国が管理する大雪ダムと忠別ダム、空知川上流域には金山ダムがあり、今次出水では洪水調節によりダム下流域の被害軽減に大きく寄与した。この中で51,400千m<sup>3</sup>の洪水調節容量を有する金山ダム（写真2）は、最も流入量が大きかった8月30日の大雨では、ピーク流入量約1,600m<sup>3</sup>/sに対し約1,300m<sup>3</sup>/s分をダムに貯めこんで、下流の被害軽減に寄与している。一方で、8月30日～31日にかけて防災操作開始から約54,000千m<sup>3</sup>を貯水し、ほぼ満水の状態となった。

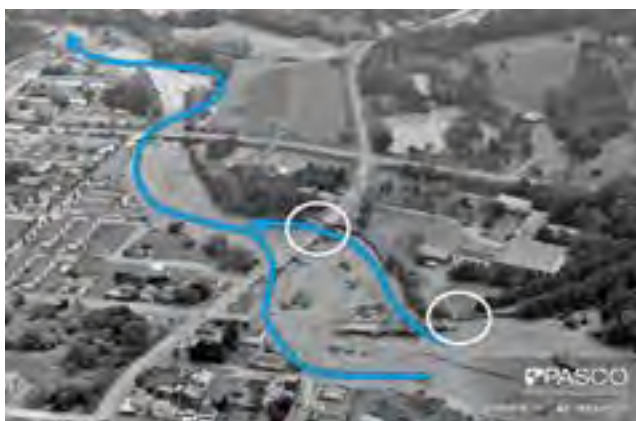
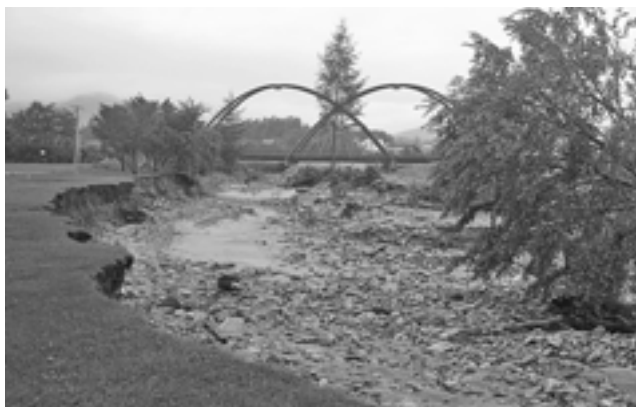
写真3 ペケレベツ川の河岸決壊状況、上) 石山橋周辺（9/1撮影、左右岸の連続的な河岸決壊状況）（PASCO提供）、下) 石山橋下流（9/6調査団撮影、河岸決壊の状況）

十勝川水系においては、12カ所の観測所で観測史上第1位の水位を記録し、札内川と戸蔦別川<sup>とったべつ</sup>の合流部付近（帯広市）で堤防決壊による氾濫が起きたほか、パンケ新得川（新得町）、ペケレベツ川（清水町）、芽室川（芽室町）で河岸浸食にともなう橋梁や住家に大きな被害が発生した。このうち、札内川と戸蔦別川の合流地点では札内川左岸（下流に向かって左側）堤防が約200m、一連堤防（河の特徴や氾濫区域が類似する区間の堤防）の戸蔦別川右岸が約300m決壊し、住宅2世帯や倉庫、ソーラー発電施設、田畑等の約50haが浸水した。また、清水町を流れるペケレベツ川では、1晩で川幅が3～5倍程度まで拡幅（約35mから約150mなど）し、上流の被災区間では蛇行流路が直線化し、下流の被災区間（計画勾配：1/66）では比較的直線的に整備された流路が振幅の大きな蛇行流路へと発達した。これより、市街地付近では左右岸が連続的に河岸決壊するとともに、落橋、家屋の流出、市街地の浸水被害等が生じた（写真3）。このほか、パンケ新得川に架かる橋梁被害でJRの札幌と帯広・釧路を結ぶ特急列車の長期運休が余儀なくされた。

- ・ 上流から供給された大量の土砂が中下流の河道内に堆積することや、一部の河川では河道内樹木の影響で、活発な流路変動および側岸侵食が発生した。このことを踏まえた上で、護岸の強化など、流路の側岸（横）方向への移動を抑制するような対策が望まれる。
- ・ 札内川や音更川等の十勝川水系の河川は、河道周辺に広く砂礫<sup>されき</sup>を堆積させている。砂礫で構成された堤防や地盤は、透水係数（地層の透水性の程度を示す。一般に粒径のそろった粗粒な地層ほど大きい）が大きく、せん断（力が加わることによる内部のずれ）にも強いパイピング（堤体・地盤内にパイプ状の水の通り道ができる現象）や法すべり（堤防の法面の一部がすべり落ちてかけること）などの浸透破壊に対して強いが、側岸侵食や越流侵食に対して弱い。したがって、これらの河川では護岸や水制（流れる水的作用から河岸や堤防を守るための川に突き出すような構造物）を効果的に使うことによって侵食を防ぐ方策が必要となる。

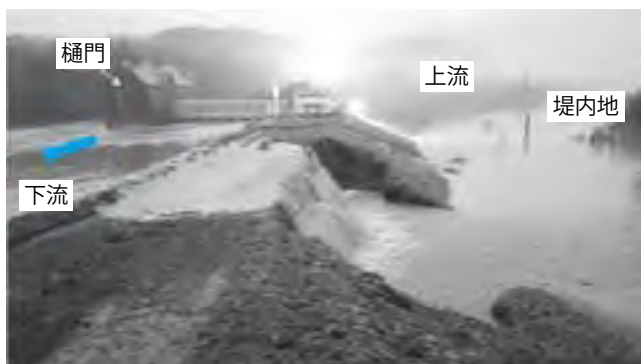
写真4 常呂川の越流時の状況(日吉30号樋門、8月22日4時頃の状況)(北海道開発局網走開発建設部提供資料に加筆)

常呂川では下流に位置する上川沿と太茶苗(北見市)で計画高水位を超過した。とくに太茶苗では、2016年8月18日には6時間程度、8月20日～22日には32時間程度、計画高水位を超過した。また、8月23日にも計画高水位に迫る水位を観測している。このことにより、写真4(日吉30号樋門)(北見市)に示すような越水が4カ所発生し、支川柴山沢川では堤防が決壊した。この際の外水(河道内の流水)氾濫で約430haが浸水し、出荷を目前に控えていた地元特産のタマネギなどに大きな被害が出た。

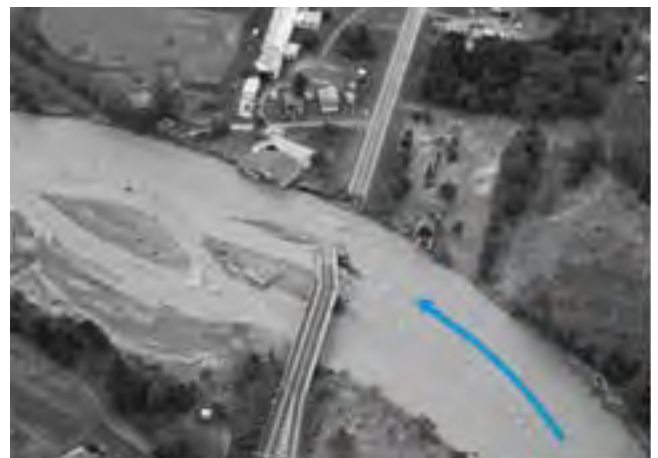
写真6 沙流川に架かる国道274号・千呂露橋(日高町)の落橋

沙流川流域では2016年8月29日からの大雨によって、日高町より上流域の河道は至る所で被災し、道路の陥没や欠損、のり面の崩壊、橋の崩落など66カ所の被災箇所が確認されている（室蘭開発建設部）。写真6は沙流川に架かる国道274号・千呂露橋（日高町）の落橋の状況であり、右岸橋台の上流からの河岸侵食で橋台の背面土が侵食され、橋台を押し流して落橋に至ったもので、これより上流区間でも同様な橋梁被災がみられる。一方、山腹斜面でも沢沿いの土砂流出が起きて道路に大きな被害が生じた。なお、交通網という点では、道央と道東を結ぶ幹線の国道274号が長期不通となるなか、高速道路（道東自動車道）が機能したことで致命的なダメージが回避されたことは、インフラのセーフティーネットという点で特筆すべきと考える。
