冬期道路の吹雪危険度評価に関する研究 —吹雪時の視程障害と運転危険度に関する調査事例—

(独) 土木研究所 寒地土木研究所 雪氷チーム ○武知 洋太
松澤 勝
金子 学

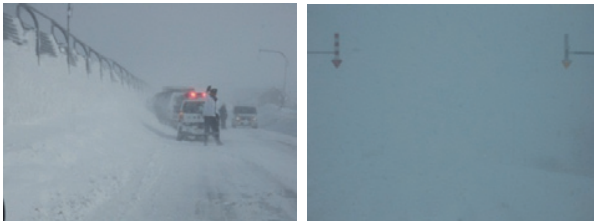
図-1 冬期道路の吹雪による視程障害と交通障害

積雪寒冷地の冬期道路では、吹雪による視程障害や吹きだまりによって多重衝突事故や車両の立ち往生などの交通障害が多く発生しており¹⁾北海道内の国道では通行止めの4割が吹雪に起因する(図1)。このため、吹雪障害の発生する危険箇所へは、道路防雪林や防雪柵などの吹雪対策施設の整備が進められている(図2)。

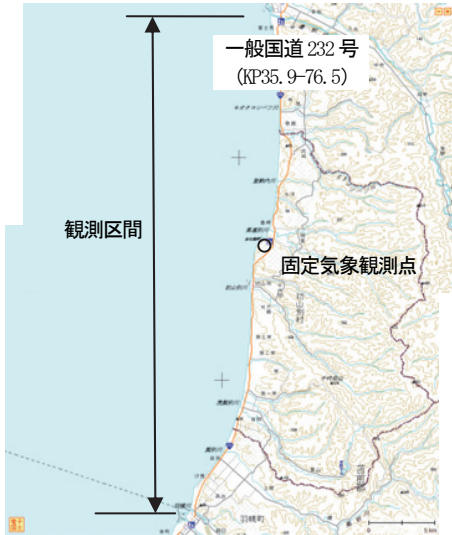
図-3 移動気象観測車

著者らは、移動気象観測車(図3)を用い一般国道232号と一般国道238号の図4に示す区間で地吹雪の発生日に、観測を実施した。移動気象観測車には、高さ1.7mに車載用小型視程計(TZF-31A)、高さ2.8mに超音波風速計(CYG-85004)、ハンドル操舵角計、ブレーキ踏力計、アクセル踏量計を搭載しており、これらの機器を用い走行中に計測を行った。なお、これらのデータ取得間隔は0.1秒である。また、観測日と観測区間は、表1に示す通りである。

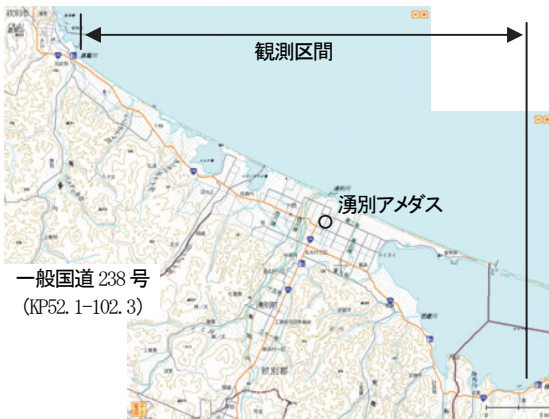
図-4 観測区間※国土地理院 基礎地図情報より

一般国道232号の観測区間KP35.9~76.5は、海岸沿いの道路と風上側に広い平坦地(長い吹走距離)のある内陸の丘陵地を通る切土・盛土道路である。主に内陸を通る区間には、吹きだめ柵や吹き払い柵が設置されている。一般国道238号の観測区間KP52.1~102.3は、風上側に広い平坦地(長い吹走距離)のある平野部を通る道路と、山地・丘陵地を通る切土・盛土道路であり、吹走距離の長い区間には主に吹き払い柵が設置されている。

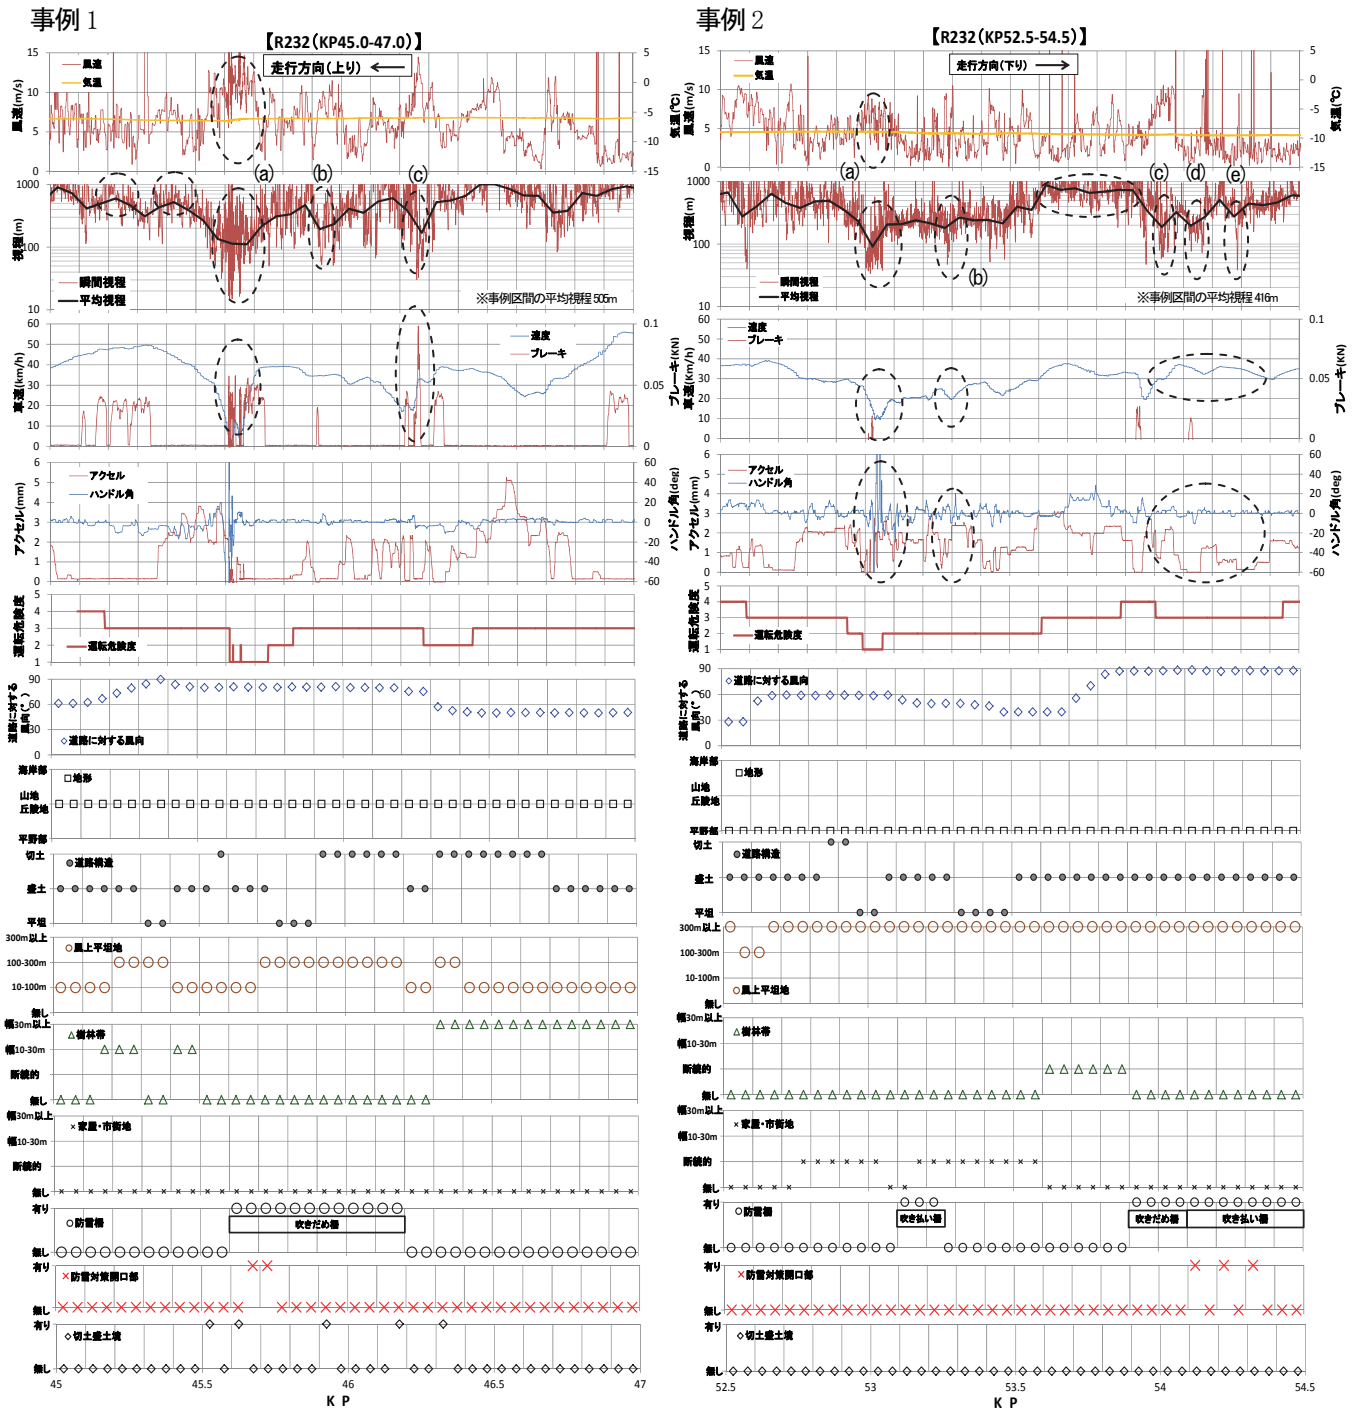
図-5 移動気象観測事例(一般国道 232 号)

図5は、切土と盛土道路区間(KP45.0-47.0)と、吹き払い柵の整備区間(KP52.5-54.5)での移動気象観測結果である。グラフには、各区間における風速、気温、視程(以下、瞬間視程)、走行速度、ブレーキ・アクセル操作やハンドル操舵角の変化とその時の運転危険度を示した。

さらに、区分した道路延長50m毎の平均視程(以下、平均視程)及び道路に対する風向と地形、道路構造、風上の平坦地・樹林帯・家屋の有無、吹雪対策(防雪柵)の有無やその長さの分類を図5に併せて示した。なお、道路に対する風向については、KP54.1の固定気象観測点(観測高さ、地上高2m(図4参照))のデータを用いて整理した。また図6は、観測時に撮影した道路状況である。

図5の事例1より、KP45.60-45.65付近の切土と盛土道路の境目(事例1(a))で風速が10m/s以上となり、瞬間視程が50m未満、平均視程で100m程度に低下した。運転挙動を見ると、ブレーキ操作により走行速度が40km/hから10km/h程度まで大きく低下した。さらに、前走車が走行困難となり道路上で停車したため、移動気象観測車も一時的に停止した。この時には、運転危険度も「ランク1:運転することができず、停止」と評価された。

また、KP45.95及びKP46.30の切土と盛土道路の境目近傍(事例1(b)(c))でも瞬間視程が100m未満に低下する事例が見られ、平均視程が200m未満に低下した事例1(c)ではブレーキ操作による速度低下が見られた。

次に図5の事例2より、吹き払い柵整備区間の手前(KP53.00-53.10(事例2(a)))で風速が5m/s以上となり、瞬間視程が50m未満、平均視程でも100m程度に低下した。運転挙動に着目すると、ブレーキ操作により走行速度が30km/hから10km/h程度まで低下し、対向車とのすれ違い時にハンドル操舵角の大きな変化が見ら

れた。また、この時にも運転危険度は「ランク 1: 運転することができず、停止」と評価された。同様に、吹き払い柵の端部付近(KP53.25-53.30(事例 2(b)))においても、瞬間視程が 100m 未満、一

時的には 50m 未満に低下した。ただし、平均視程は 200m 程度で、ここではアクセル操作に変化が見られるが、ブレーキ操作による速度低下は見られなかった。

次に、吹きだめ柵と吹き払い柵の境界（開口部）の手前 KP54.05 付近(事例 2(c))や、吹き払い柵の開口部手前の KR54.15 や KP54.30 付近(事例 2(d)(e))において瞬間視程が 100m 未満に低下した。特に、KP54.30 付近(事例 2(e))では一時的に瞬間視程が 50m 未満まで低下した。ここでも、平均視程については概ね 200m 以上確保されており、アクセルをゆるめる動作が見られたが、顕著な走行速度の低下は見られなかった。

このように、切土と盛土道路の境目や防雪柵の端部及び開口部等の沿道環境に変化のある箇所では視程が低下する傾向が見られた。瞬間視程が 50m 未満で、平均視程が 200~100m 未満に低下した場合には走行速度が大きく低下する一方で、平均視程が 200m 以上の場合は走行速度が大きく低下する傾向は見られなかった。

この結果より、ドライバーの運転操作に影響を及ぼす視程障害は、瞬間的な視程低下によるものではなく、一定以上の区間で視程の低下が連続して見られる場合と考えられる。このため、吹雪時の視程障害を評価する上では、ある程度連続した視程データに着目して評価することが重要と考えられる。

一方、風上に樹林帯が存在する事例 1 の KP45.2 及び KP45.4 付近や事例 2 の KP53.6-53.9 付近等では、平均視程が 500m 以上確保されており、樹林帯による視程の改善効果が見られた。

- 1) 移動気象観測事例において、平均視程が約400～500mであった延長2.0km区間では、防雪柵の開口部や端部、切土・盛土道路の境界など沿道環境条件に変化が見られる箇所で、瞬間視程が50m未満となり、延長50mの区間毎の平均視程が200m未満に低下する事例が見られた(図5)。
- 2) 沿道環境条件による視程への影響について分析した結果、地形条件や風上平坦地の長さや道路構造の違いによって、平均視程の変化が比較的大きく見られることを確認した(図10)。このうち地形条件と風上平坦地の長さについては、道路風上の吹走距離が影響していると考えられる。
- 3) 運転操作が極めて不安定になるとされる視程50m未満⁴⁾に視程が瞬間的に低下した場合でも、ブレーキ操作等による大きな速度低下は起きる事例と起きない事例があり、延長50mの区間毎の平均視程が概ね200～100m未満で、ブレーキ操作による速度低下が多く見られることを観測事例において確認した(図5、図7)。
- 4) 延長50mの区間毎の平均視程が概ね200mを下回ると、走行速度は30km/h未満に低下する傾向が見られた(図11)

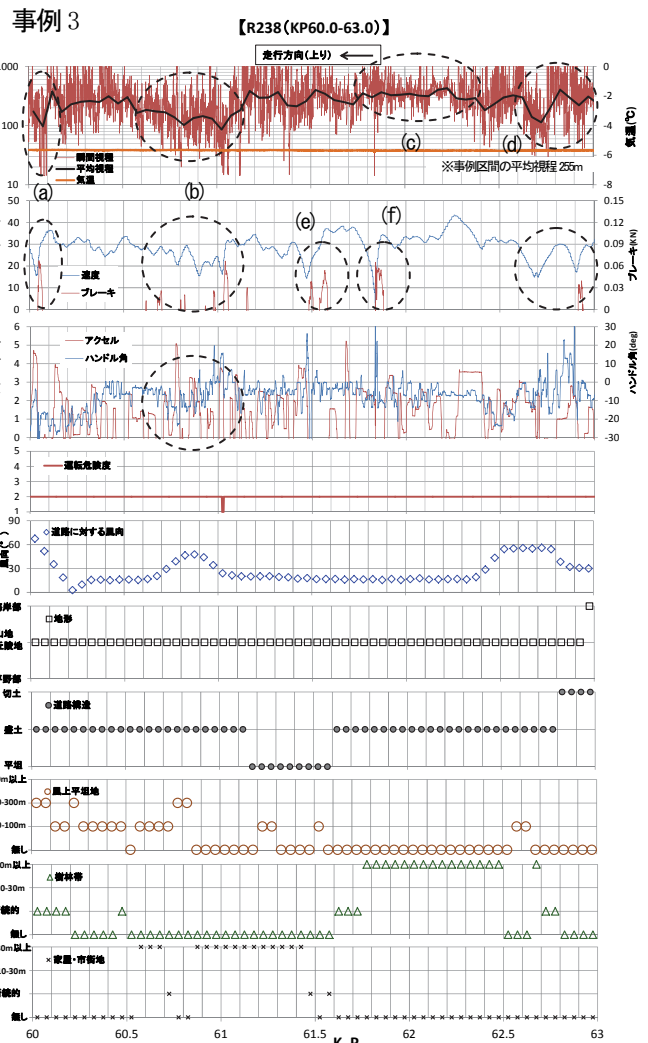
図-7 移動気象観測事例（一般国道238号）

図7は、観測区間の中で沿道環境の変化が比較的多い KP60.0-63.0 における観測データを示したものである。

さらに、区分した道路延長50m毎の平均視程、道路に対する風向（湧別アメダス（図4参照）の風向より整理）、地形、道路構造、風上の平坦地・樹林帯・家屋の有無やその長さの区分を図7に併せて示した。なお観測時、風向風速計に着雪が発生し正常な観測ができなかったため、ここでは風速データについては除いて整理した。また図8は、観測時に撮影した道路状況である。

図7より、KP60.0-60.15、60.7-61.1、62.4-62.95 付近（事例3(a)(b)(d)）で一時的に瞬間視程が50m未満、平均視程が100m程度に低下した。これらの視程低下箇所は、道路に対する風向が30°以上となる区間と概ね一致していた。

このことから、道路に対する風向が概ね30°以上の場合に、視程障害となりやすいことが考えられる。ただし、KP60.0-60.15（事例3(a)）は橋梁端部付近であり、このような地形変化が視程低下に影響していたことも考えられる。

一方、風上に幅30m以上の樹林帯が存在するKP61.75-62.4付近（事例3(c)）では平均視程が概ね200m以上確保されており、視程が改善する傾向が見られた。

なお、平均視程が200m以上確保された事例3(e)(f)において、ブレーキ操作による速度低下がみられるが、それぞれ道路上に発生した吹きだまりによる速度低下と、機器点検等のため一時停車したものである。
