台風の影響により被災した高原大橋の仮復旧について —工期短縮を可能にした受発注者の協力体制—

旭川開発建設部 道路整備保全課

国道273号の高原大橋は、8月の台風による豪雨の影響でP2橋脚の沈下などにより通行止めとなった。被災後、仮橋での通行規制解除の見込みを10月上旬としていたが、当該地域は、9月中旬以降に紅葉が見頃となり、多くの観光客で賑わう事もあり、地域への影響を極力少なくするため、工期を短縮し9月中旬に開通させることが出来た。

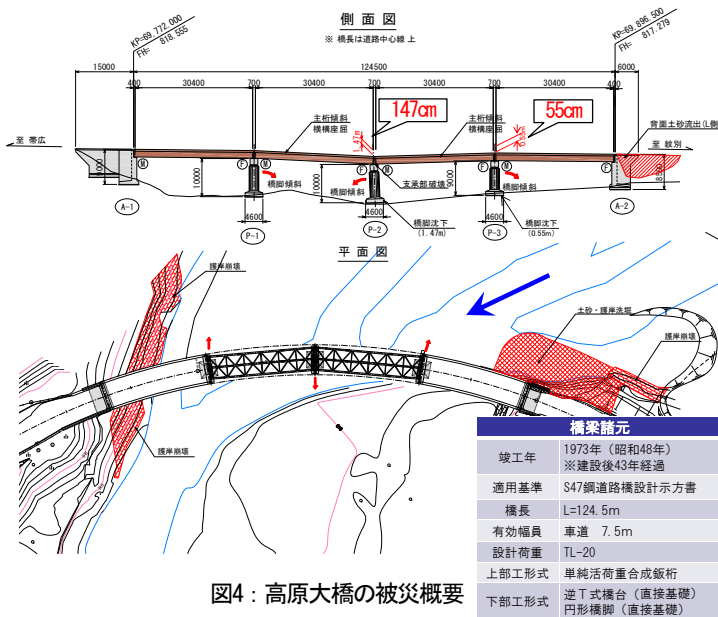
図4：高原大橋の被災概要

高原大橋は、8月17日～31日までの4つの台風により3度被災した。最初は、8月17日～21日の台風7号および11号でA2橋台護岸の洗掘、法面崩壊を受けて通行

止めとなった。次に8月23日の台風9号により、A2橋台護岸の洗掘と法面崩壊は拡大し、加えてP2橋脚が最大147cm沈下した。その後、8月30日の台風10号によりP3橋脚が55cm沈下して3回目の被災となった。

また台風10号では、既に復旧に向けた仮橋の施工中であったが仮橋P1橋脚杭の作業ヤードが流出する被害も重なり、復旧作業は数日間中断した。

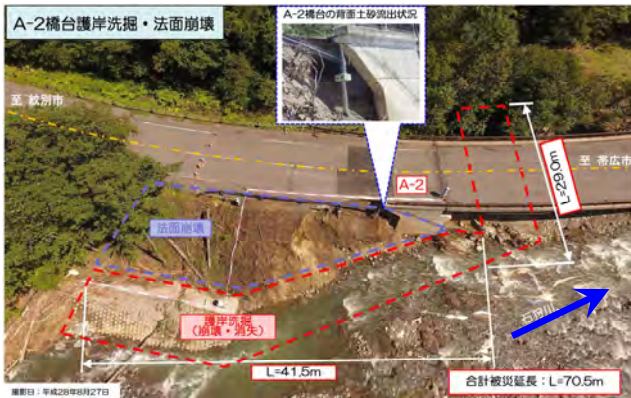
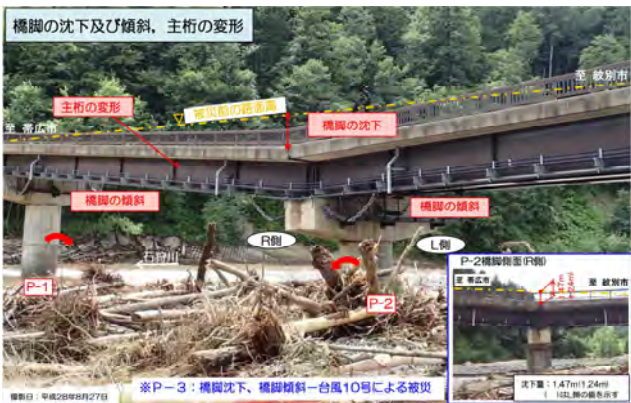
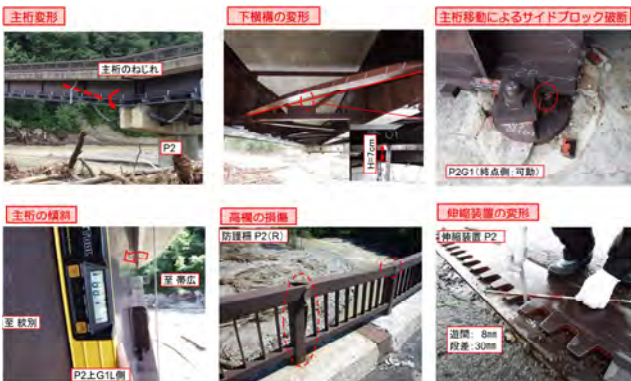
写真1：被災状況

本橋は、被災による路面沈下と橋脚の傾斜のため、活荷重載荷の安全性が担保されない状況、すなわち車両を通行させられない状況であった。

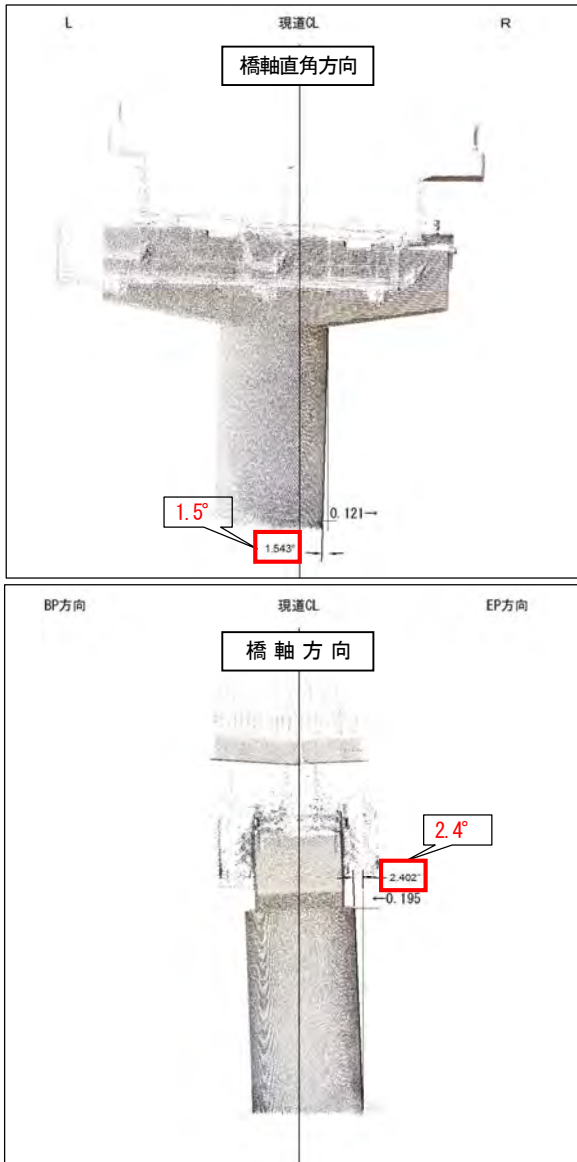
図6：3Dレーザースキャナーでの計測事例（P2橋脚）

レーザーを照射して、対象物の形状を把握する技術である。これにより、橋脚の傾斜を把握し、P2橋脚がR側へ1.5°、起点側へ2.4°傾いていることを把握した。

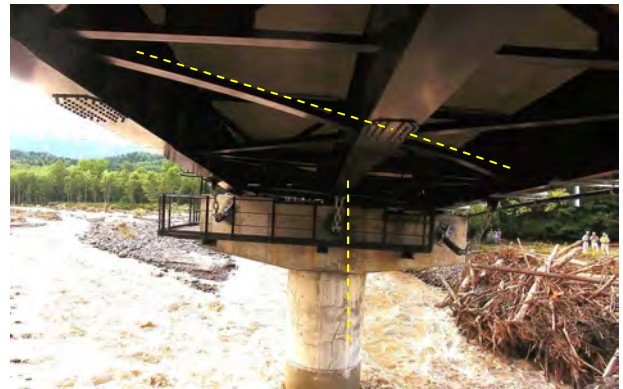
えた全体状況、主桁や橋脚への近接撮影による構造物の被災状況を把握した。

写真2：UAVからの写真(上・下部工のゆがみ・傾きを確認)

これらの情報から、曲線橋の支点付近で主桁がねじれている状況、橋脚が支持層ごと洗掘されて傾斜している状況から、既設橋にこれ以上の活荷重を載荷することができないと判断した。よって仮復旧は、既設橋を使った早期復旧は困難であるため、仮橋による復旧を被災翌日に決定した。
