北海道初の水土里（みどり）災害派遣隊の 活動記録について

－南富良野町における被災状況調査－

旭川開発建設部 農業整備課 ○池田 好之
富良野地域農業開発事業所 泉 孝治
瀬口 克二

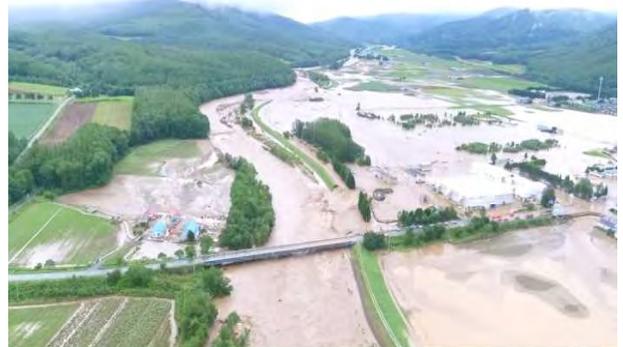
写真-1 8月31日空知川決壊状況

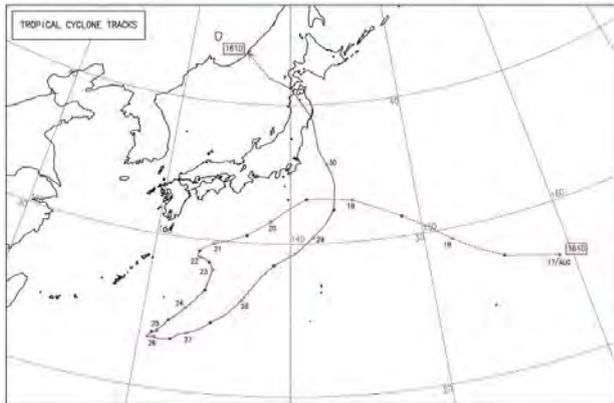
今回、北海道に上陸した3回の台風（台風7号、11号、9号）は、いずれも北海道南部太平洋沿岸から上陸し、道東に進路をとり、オホーツク海に抜けるルートをとった。しかしながら、台風10号は、太平洋上で発生し、本州に向かっていったが、進路を変え、沖縄県南東沿岸上で進路を北に向け、東北地方から北海道南部津軽海峡付近を通り、日本海に抜けていく進路をとった。

図-2 台風10号の進路

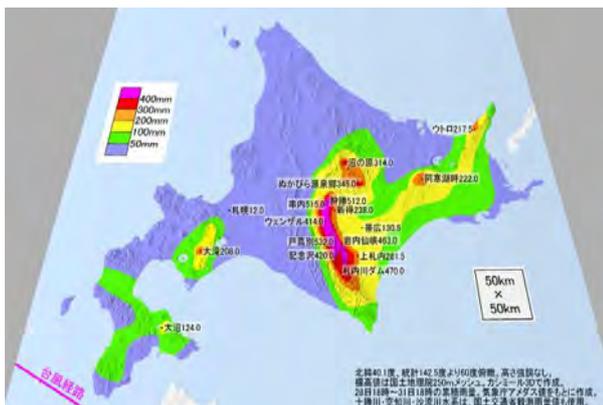
南富良野町串内観測所では、今回の8月29日から8月31日までの3日間で累加雨量が515mmを超えるなど、これまで経験したことがない降雨があり、公共施設・農業用施設を始め、甚大な災害となった。

また、南富良野町幾寅観測地点では、例年の降雨8月平均値(162mm)に比べ、約4倍(626mm)の降雨を記録し、これまでの最高を記録している。

図-3 気象庁降雨観測所の主な降雨量(8/29~8/31)

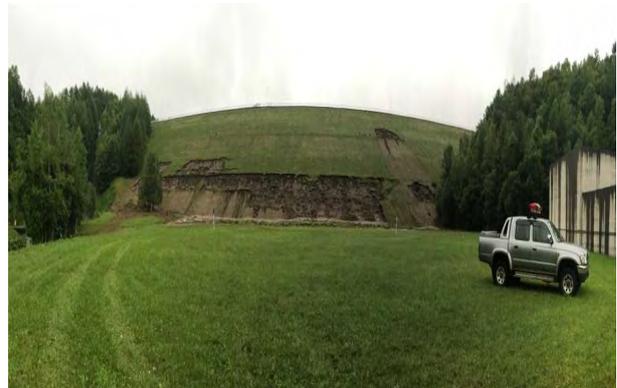
前述でも述べたが、これらの4つの台風の前に7月31日に上川地方に局地的な大雨が発生し、美瑛町白金にある農業用ダム「しろがねダム」の下流堤体法面の一部が流出し、開発建設部職員がダム貯水位、漏水量などの監視を24時間体制で行っていた。また、8月21日の台風11号の大雨の影響により、しろがねダムに流域変更と

写真-2 しろがねダム堤体下流の流出状況(8月1日撮影)

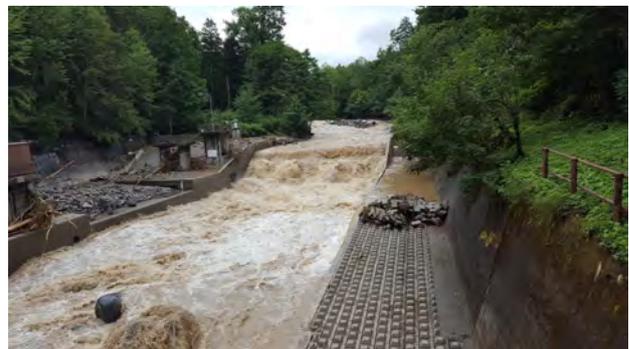
して注水している「しろがね頭首工」の大量の土砂堆積や擁壁などが被災を受け、災害復旧に向けた業務を昼夜にかけて行っていた。このため、緊急的に本局及び他建設部からの職員が数名、災害復旧業務や観測の交代要員として旭川に派遣されていた状況であった。

写真-3 しろがね頭首工の被災状況(8月23日撮影)

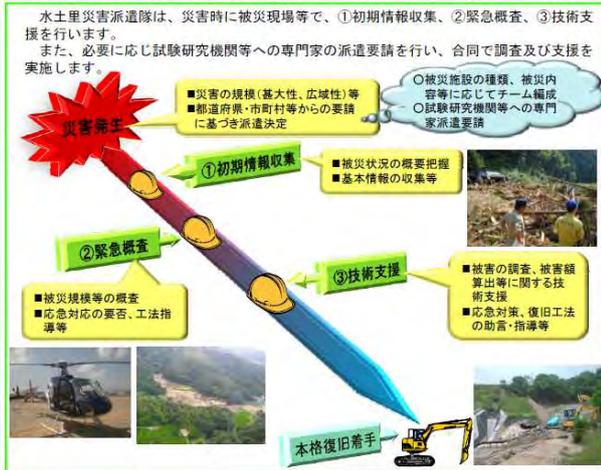
図-4 水土里災害派遣隊の概念図

農林水産省では、平成21年度に自治体や施設管理者からの派遣要請等により、開発局を含め各農政局職員が緊急的に被災現場に赴き、主体的に情報収集や被害状況の調査等を実施するための緊急組織体制（水土里災害派遣隊）を構築した。

水土里災害派遣隊の目的として、初期情報収集が大規模災害において重要な項目となることから、農地農業用施設等の被害に関する初期情報を被災地から直接収集することを目的としている。また、被災規模の概査、応急対応の必要性、工法などの技術指導を行うこととしている。

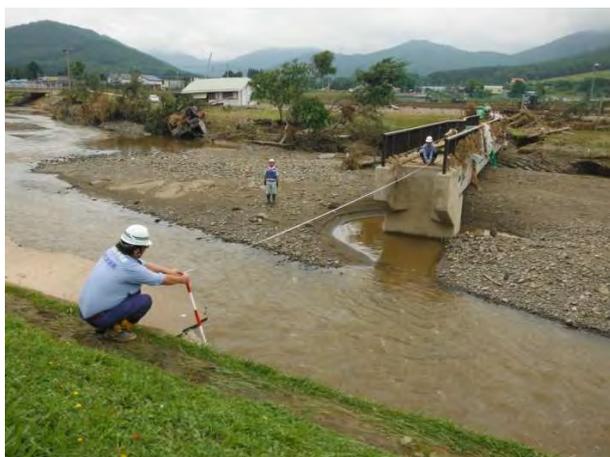
写真-5 橋梁の被災調査状況

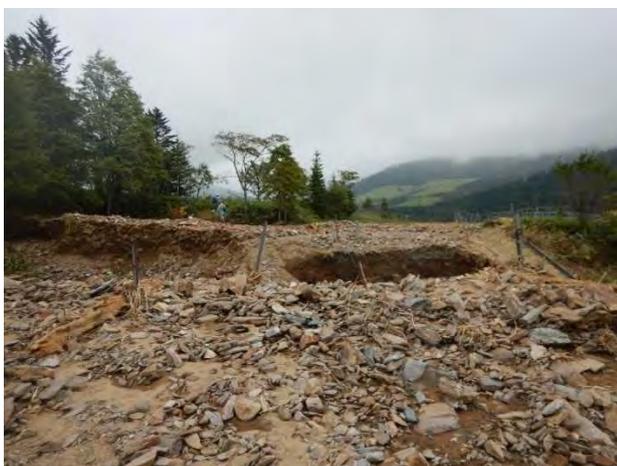
特に串内地区は、基幹道路である道々が被災を受けていたため、車での通行が困難となり、途中で車移動をあきらめ、徒歩にて現地を調査することとした。

串内地区の被災は、町内でもかなりの大きな被災を受けていることが判明し、1班では測量等が出来ないほど広範囲にわたっていたため、可能な限り写真撮影や被災地点の位置を記録することとした。

写真-7 串内地区の幹線道路被災状況

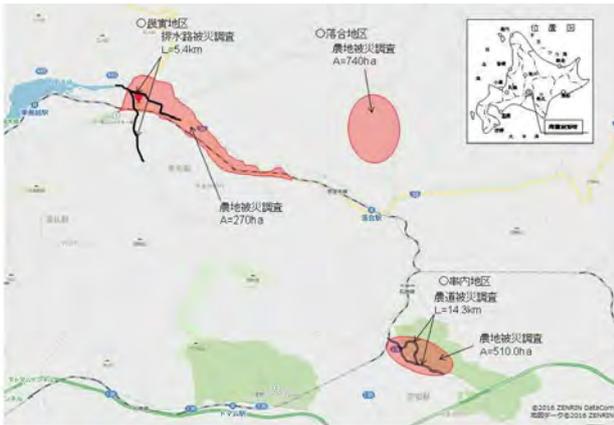
町内の幾寅地区の排水路を主に被災調査を行った排水路班は、排水路総延長5.4kmと農地被災調査270haの被災写真、被災延長、被災測量等を行い、落合地区及び串内地区の被災調査を行った農地班は、農地被災総面積1,250ha、農道被災調査14.3kmの被災調査を行っている。

図-6 南富良野町被害状況調査位置図
