メッシュシートを用いた イタドリ生育抑制手法について

—H28施工箇所の経過報告および国道275号線の試験施工—

旭川開発建設部 士別道路事務所 第1工務課 ○工藤 文也
稲葉 和寿
寒地土木研究所 寒地地盤チーム 佐藤 厚子

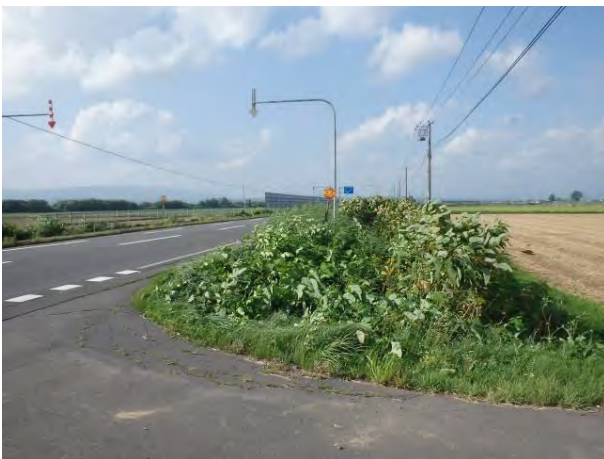
写真-1 雑草による交差点の視距障害 (国道40号)

昨今の道路の維持管理コストの縮減により、限られた予算の中で道路の維持・管理をすることが求められている。しかしながら、単にコストを縮減するだけでは、道路本来の機能が損なわれてしまう可能性がある。例えば、除草に係るコスト縮減により道路構造物上にはより多くの雑草が繁茂するようになった。雑草が成長することによって、写真-1のように道路上での視距障害の原因となる。道路利用者の安全確保のためにも、低コストで効果的な除草方法の確立が求められる。

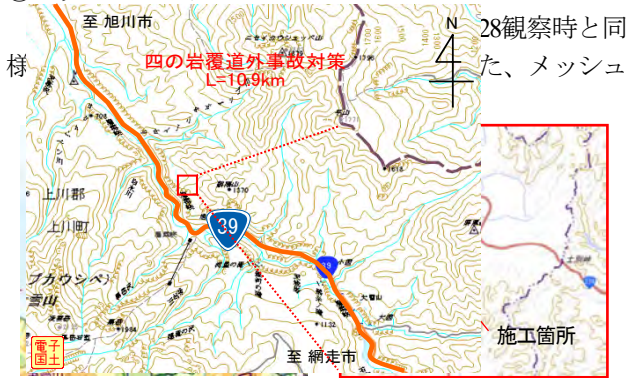
図-1 過年度施工箇所図

H28試験施工は、士別道路事務所管内の国道239号および275号線交差点（雨竜郡幌加内町添牛内）における、国道の盛土法面（北東向き）で実施された（図-1）。試験箇所の盛土法面においては2m四方の試験区を設置し、①メッシュシート、②メッシュシート+張芝、③張芝、④ブルーシート、⑤無施工箇所の5試験区に区分した（図-2）。メッシュシートは目合1.2mmの高密度ポリエチレン製のネットを用い、専用プラスチック製ピンを

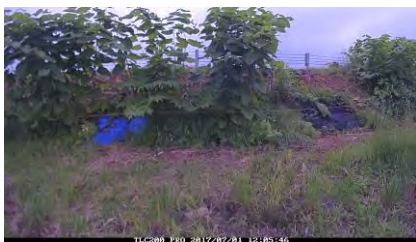
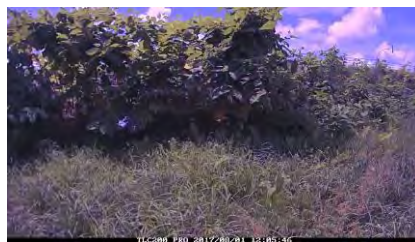
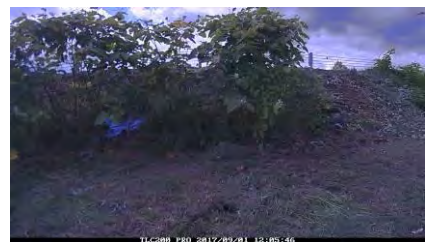
写真-2 定点カメラのキャプチャ

写真-2に定点カメラのキャプチャを示す。試験区①および④においてはイタドリが観測されず、H29年度においても防草効果があることが窺える。一方、試験区③、試験区⑤においてはイタドリが大きく繁茂しているため、定点カメラからは詳細な状況が読み取れない。

H29年度においては、試験施工箇所にて定点カメラを設置し、5月23日から9月15日までの115日間観察を行った。また、9月6日に現地観察を行った。

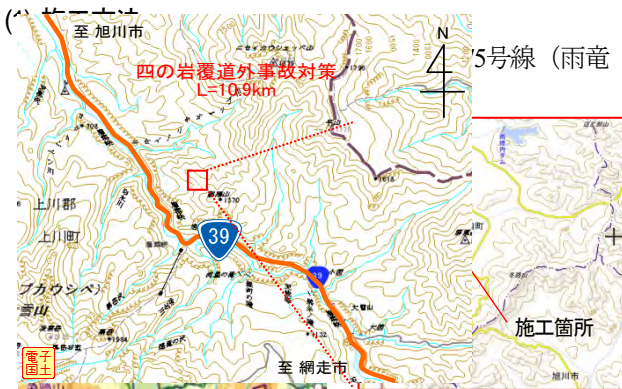
図-3 本年度施工箇所図

郡幌加内町新成生)における、国道の盛土法面(北東向き)で行った(図-3に示す)。

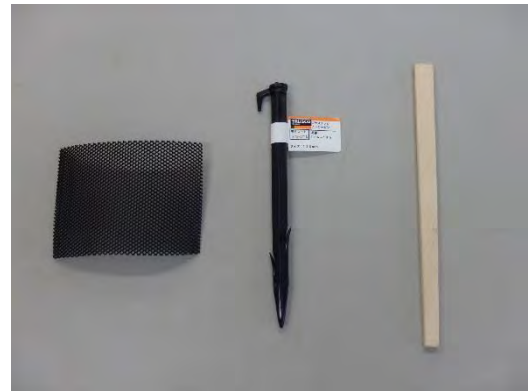
写真-5 メッシュシート・ピン・目串

まず、試験箇所草の表土を0.2mほどすき取り、(i)メッシュシート+張芝、(ii)メッシュシート、(iii)メッシュシート+すき取り土の合計3試験区を設置した(図-4)。H28年度と同様にメッシュシートは目合1.2mmの高密度ポリエチレン製のネットを用い、プラスチック製ピンを用いて固定した。張芝についても同様に目串によって固定した(写真-5参照)。写真-6に施工の様子を示す。

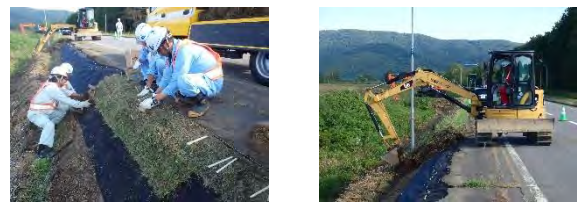
写真-6 施工状況

▲張芝施工 ▲すき取り土埋戻し

本試験施工するにあたり、必要となった費用を表-1に示す。メッシュシート施工をするにあたっての材料費は1m²あたり990円、シート上に張芝を施工する場合は1m²あたり342円が加算され1,332円となる。また、すき取り土の埋め戻しの施工費は1m²あたり414円、張芝の施工費が1m²あたり370円である。したがって、すき取り土による埋戻しの1m²あたり施工費合計が1,404円、張芝の1m²あたり施工費が1,702円となり、すき取り土を再活用する場合の方が経済的となる。
