# トンネル内コンクリート舗装の補修実態と 対策技術について

(独) 土木研究所 寒地土木研究所 寒地道路保全チーム  
留萌開発建設部 留萌開発事務所  
札幌開発建設部 札幌道路事務所

キーワード：トンネル内舗装，コンクリート舗装，すべり抵抗値，ダイヤモンドグラインディング工法

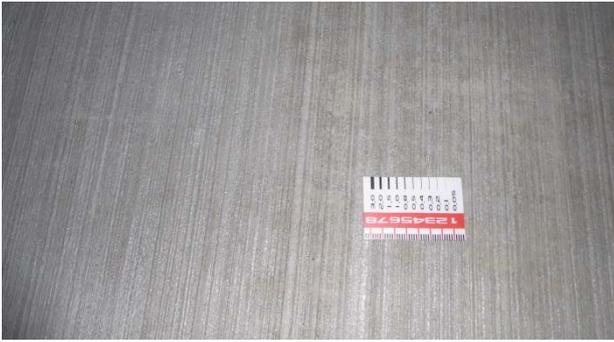
写真-1 施工直後のコンクリート舗装のほうき目仕上げ

トンネル内コンクリート舗装の表面は粗面化によるすべり防止を主な目的としてほうき目仕上げが実施される（写真-1）。

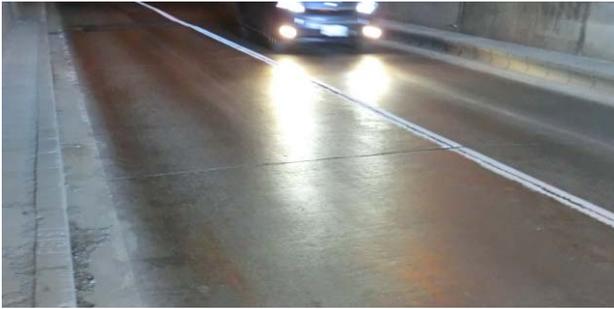
写真-2 光沢を帯びたコンクリート舗装路面

しかしながら、ほうき目部はコンクリート表面のモルタルの凹凸で構成されるため耐摩耗性は低く、供用に伴いタイヤによるすり磨き等により消失していく。その結果、供用に伴い光沢を帯びたすべりやすい路面が形成される場合がある（写真-2）。また、特に積雪寒冷地においては、チェーン装着タイヤによる摩耗や除雪車の刃により表面が削られすべりやすい路面となる場合もみられる（写真-3）。

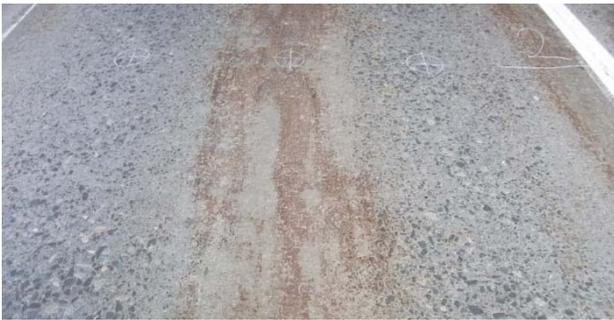
写真-3 除雪車の刃により表面が削られた路面

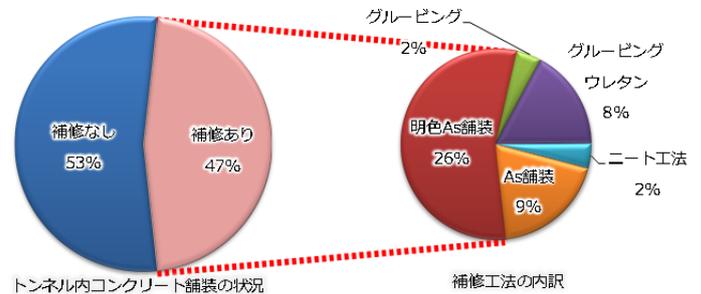
図-1 トンネル内舗装の補修の実態

積雪寒冷地のトンネル内舗装がどの程度の割合で、どのような工法で補修されているのかは、管理台帳には記録されていない場合もあり把握されていないのが実態である。そのため、トンネル内舗装がどのような補修が施工されているかに着眼し、現地における目視調査により実態調査を行った。調査の対象とした地域は、札幌開発建設部管内、小樽開発建設部管内、室蘭開発建設部管内、旭川開発建設部管内の国道を対象とし63本のトンネルにおいて調査を行った。図-1にトンネル内舗装の補修の実態調査を行った結果を示す。ここから以下のことがいえる。

- ① トンネル内コンクリート舗装の約半数は何らかの原因（すべりや構造的）で補修されている。
- ② アスファルト混合物でオーバーレイされる例が7割以上
- ③ ニート工法はほぼ行われていない。（摩耗や除雪車の刃の影響で早期に削られる例が多いため）
- ④ グルーピング工法は、溝にウレタン樹脂を詰めたグルーピングウレタン工法が多く採用されて

いる。グルーピング系の対策は抗口部の対策で多く用いられており、冬期においてはアイスバーン生成抑制（破砕効果）が期待される。トンネル内部での対策はあまり見られない。

- ⑤ コンクリート舗装の粗面化工法は、グルーピング系の工法以外は行われていない。

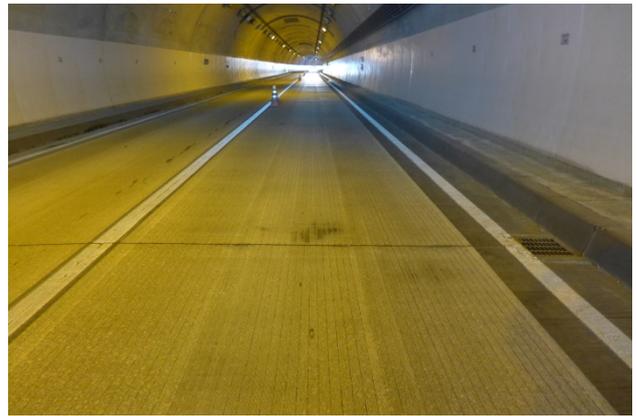
写真-4 DG工法施工後の路面

本試験施工で使用したダイヤモンドブレードは、3mm幅のブレードを2mmピッチに180枚組み合わせたもの（幅1m）で、さらにA,Cトンネルでは路面摩擦の持続性及び排水機能の強化等を目的として5cmピッチに4mm突起した大きめのブレードを配置し、縦グルーピングが切れる形状とした（写真-4）。

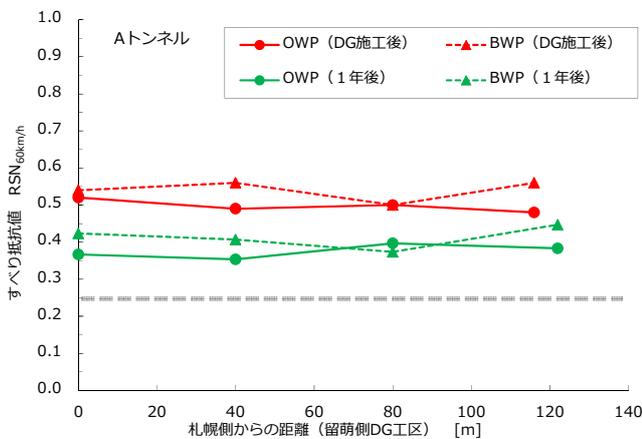
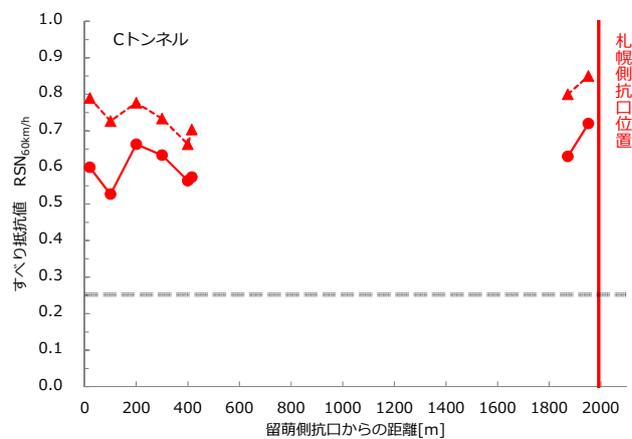
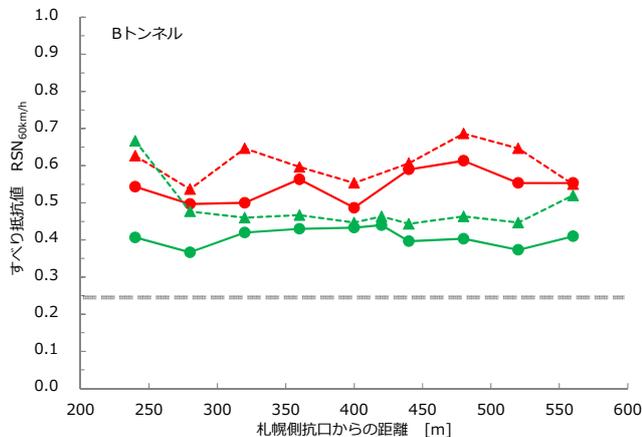
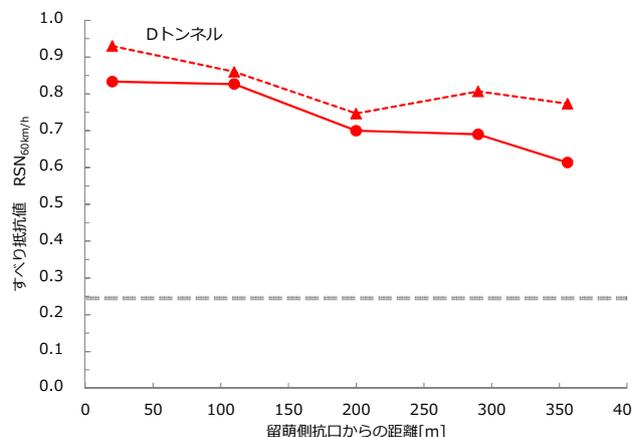
図-2 すべり抵抗値の分布

※OWP：外側車輪走行部、BWP：非車輪走行部

DFテストにて測定したすべり抵抗値の推移を図-2, 3に示す。A, Bトンネルは昨年度施工しており、供用1年後のすべり抵抗値の推移も合わせて示す。

道路維持修繕要綱<sup>3)</sup>では“交通量の少ない一般道”ではすべり摩擦係数の修繕の目標値は規定されておらず、試験施工を実施したトンネルはこれに該当すると考えるが、“交通量の多い一般道路”においてはすべり摩擦係数が0.25を下回ると維持修繕が必要とされる目安とされている。DG施工直後（赤線）においてはすべり抵抗値は大きく改善する。ただし、タイヤ走行部はわだ

ち掘れの影響でブレードが届きにくいいため、すべり抵抗値は低めになる傾向がある。わだち掘れを考慮し、深く切削することにより良好なすべり抵抗値を得られるといえる。

また、1年経過後（緑線）においては、初期に比べすべり抵抗値は低下する。特にタイヤ走行部は摩耗等の影響により、すべり抵抗値が低下するが、安全な走行には問題ないレベルである。

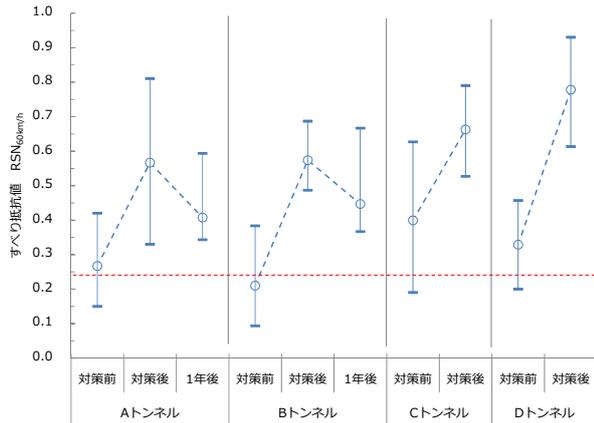
図-3 すべり抵抗値の推移

DG工法による効果は供用1年目では全く問題はないが、持続性について継続的な検証が必要であるといえる。

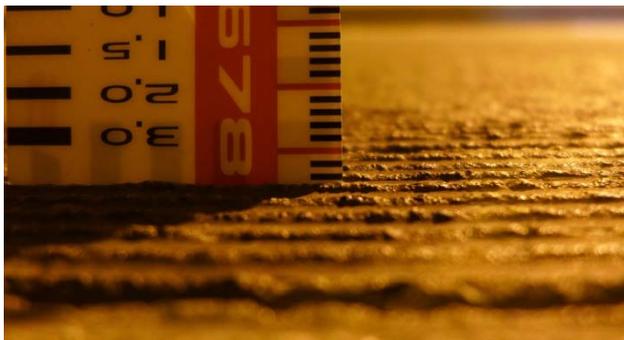
写真-5 DG工法の路面近接撮影（1年後）

DG工法特有の路面の凹凸は、タイヤ走行部においては、施工当初に比べると、露出した骨材の角がとれ丸みを帯びてきており、今後の経過を観測していく必要がある（写真-5）。
