河道内樹林化抑制対策モニタリング調査 — 奈井江試験地におけるモニタリング調査結果（中間報告） —

札幌開発建設部 河川計画課 ○土師 健吾
札幌開発建設部 河川計画課 渡邊 信明
札幌開発建設部 河川計画課 桑村 貴志

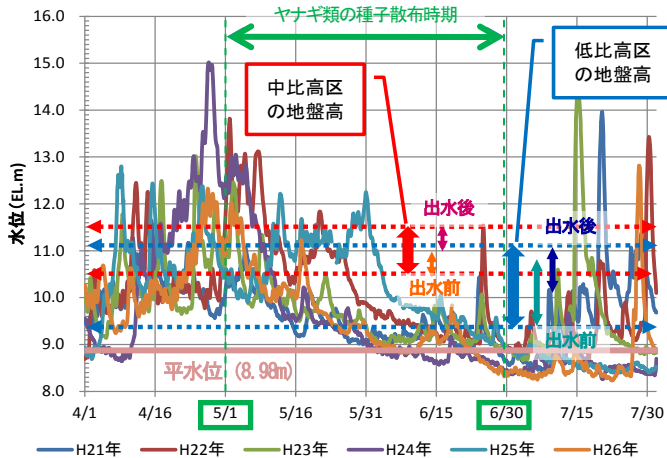
図-11 奈井江大橋水位観測所での水位変化

奈井江大橋水位観測所における、平成21年から平成26年までの4月から7月の水位変化を図-11に示す。いずれの年においても、4月から5月にかけて融雪出水が発生しており、頻度は違えど奈井江試験地は冠水している。

また、平成23年9月には、奈井江大橋水位観測所における最高水位が17.5mに達する出水が発生している。

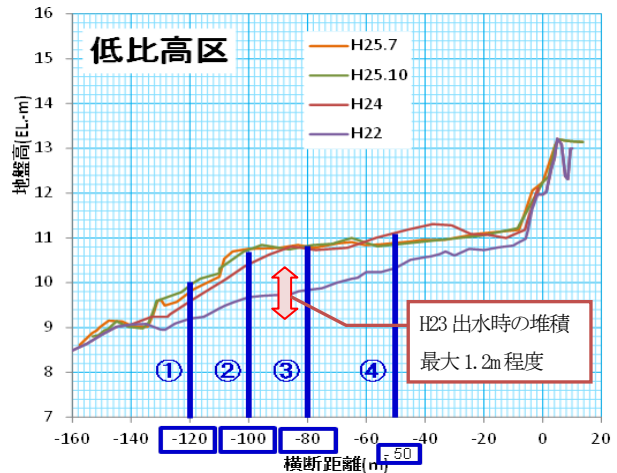
図-12 低比高区における横断面の経年変化図

図-12、図-13は、図-6における赤線上の各横断面の重ね図である。試験地造成後の平成23年9月に発生した出水により、図-12、図-13に示すように、低比高区で最大1.2m程度、中比高区で最大1m程度の土砂堆積が発生した。特に低比高区では、試験区の約2/3の面積が標高11m程度まで埋まり、斜面状であった試験地が平坦化した。また、出水後も低比高区と中比高区の両方で、数10cm単位の土砂堆積が緩やかに進行している。

なお、図-12、図-13に示す地点①～④は、横断面における高水敷の端点からそれぞれ120m、100m、80m、50mの地点をさす。これらの地点については、今後の報告および考察において活用する。

ヤナギ類の種子散布時期における冠水頻度と、樹林化の関係について考察を行う。表-19は、図-12、図-13に示す地点①～④ごとに、ヤナギ類の種子散布時期（5、6月）における冠水日数を示したものである。また、各比高区における方形区調査でのヤナギの定着状況について、表-20に示す。

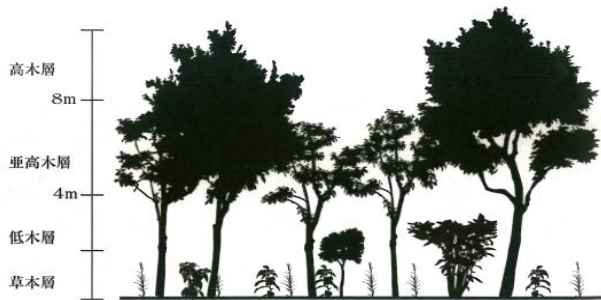
図-14 方形区調査（群落組成調査）における各調査項目

方形区調査（群落組成調査）とは、ブラウン-ブランケ法を採用し、調査範囲内に存在する植物群落ごとに方形区を設置して、方形区内で確認された植物種について、図-14に示すような階層構造ごとの各植物種の被度・群度等を記録する調査である。被度とは方形区内でそれぞれの種が地上を覆う割合をさし、群度とは方形区内でそれぞれの種がどのように配布されているかという集合の度合を示すもので、被度の大小とは関係なく個体の配分状態のみが対象となる。

(a) 階層構造模式図

(b) 被度・群度の指標

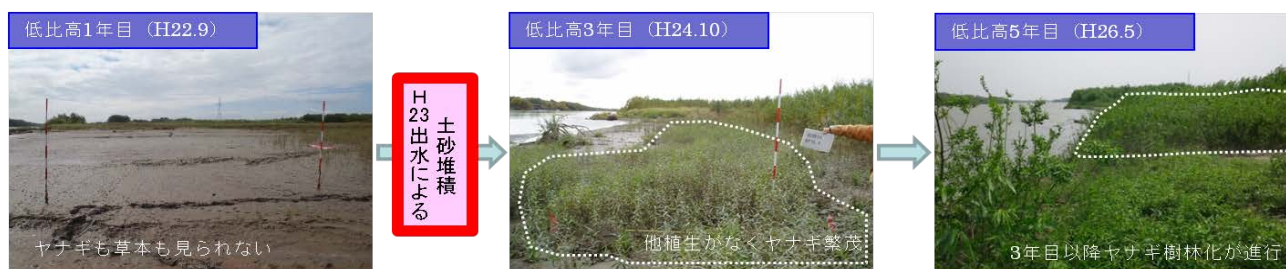
図-15 低比高区における試験区の植生変化状況

図-15、図-16に示すように、平成23年出水前の掘削後1年目の調査では、傾斜状に掘削された試験区において、地点①、②などの水際に近い箇所ではヤナギ類の定着は確認されなかった。一方で、地点④などの水際から離れ

た比高が高い箇所では、オノエヤナギを中心にヤナギ類の定着が確認された。

しかし、平成23年出水によって土砂堆積が生じたことにより、特に地点①、②などの水際部における水面からの比高が上昇した箇所において、翌年の平成24年以降ヤナギ類の新たな侵入・成長が確認された。一方で、地点④などの水際から離れた箇所では、依然としてヤナギ類が繁茂しており、一部では低木層から亜高木層への移行が確認された。

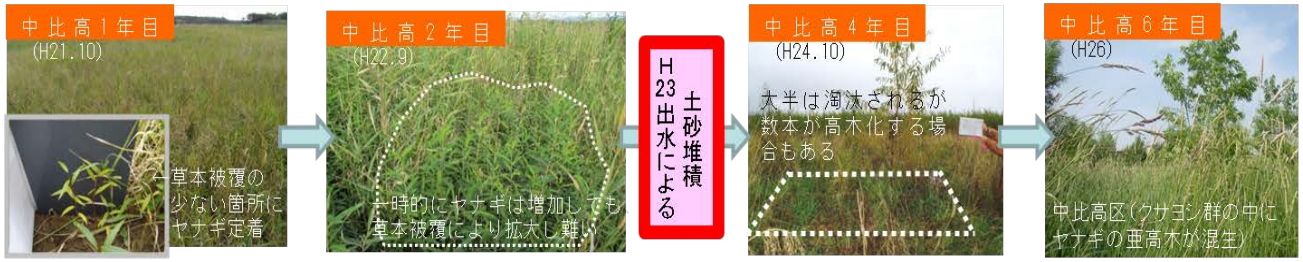
図-17 中比高区における試験区の植生変化状況

図-17、図-18に示すように、平成23年出水前の掘削後1年目の調査では、オオイヌタデやタイヌビエ等の一年性草本が侵入する未発達な箇所では、ヤナギ類の稚樹が確認されたが、掘削地のほぼ全面では多年生草本のクサヨシ等が優占していた。掘削後2年目の調査では、一年性草本のオオイヌタデやタイヌビエ等は確認されず、依然として多年生草本のクサヨシが優占しており、被度・群度が5レベルの箇所も確認された。

平成23年出水による土砂堆積後も、散在するヤナギ類の一部では低木層から亜高木層への移行がみられたが、引き続きクサヨシ等の草本が中比高区全体で密生している状況が確認された。一方で、地点①などの水際に近い箇所では、土砂堆積のあった箇所においてヤナギ類の新たな定着が確認された。

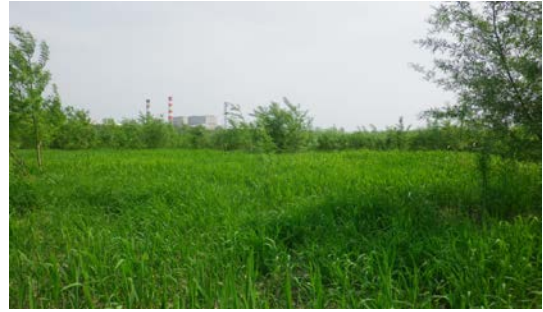
図-23 中比高区の草本被覆状況（平成26年撮影）

一方で、中比高区における方形区調査では、表-19に示すように、掘削後から平成23年出水までの間10日～20日程度とあまり冠水しておらず、平成23年出水後も土砂堆積によって冠水日数が10日以下にまで減少しているにもかかわらず、掘削直後からクサヨシ等の草本が密生しており、表-20に示すように、ヤナギ類の個体数の増加はほとんど確認されなかった。平成23年出水で土砂堆積した後も、図-23のようにクサヨシ等の草本が密生した状態が維持されている。

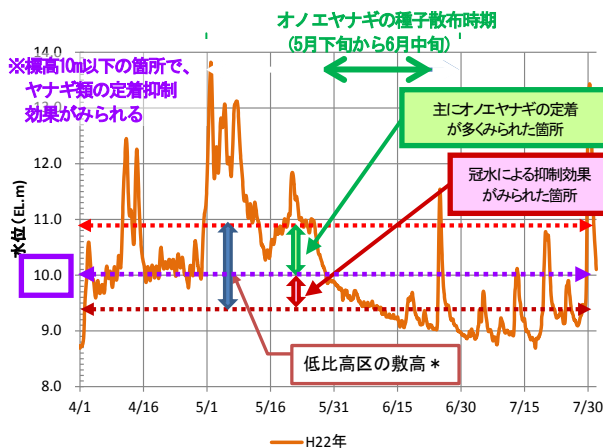
図-22 低比高区掘削後敷高と融雪期水位（平成22年）

なお、オノエヤナギが多く定着した要因については、図-22に示すように、オノエヤナギの種子散布時期が5月末から6月にかけてと融雪期のピークより遅く、種子が定着しやすい条件となっていたことが考えられる。
