# UAVを活用した河道管理の可能性について

網走開発建設部 治水課

本報告は、迅速かつ低コストでデータ取得が可能なUAVにより航空写真を撮影し、精度比較等を行うことで、今後の活用の可能性について検討したものである。

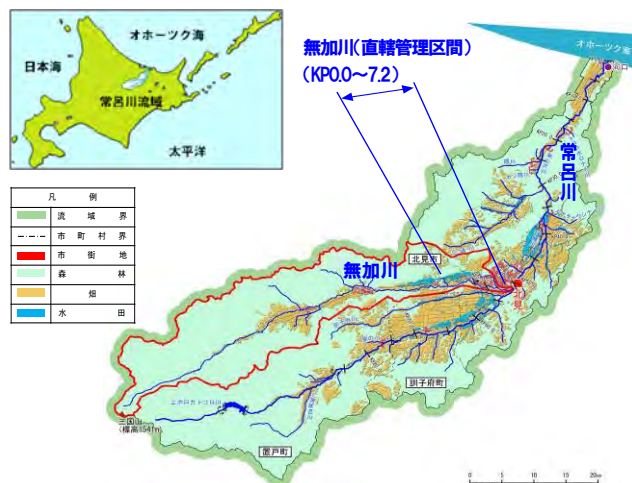
無加川は図-1に示すように、北海道北東部を流れる常呂川に北見市街地で合流する、流域面積536.1km<sup>2</sup>、幹川流路延長74.6kmの常呂川の主要な支川である。直轄管理区間は、常呂川合流点から7.2kmの区間となっている。

図-1 常呂川流域図

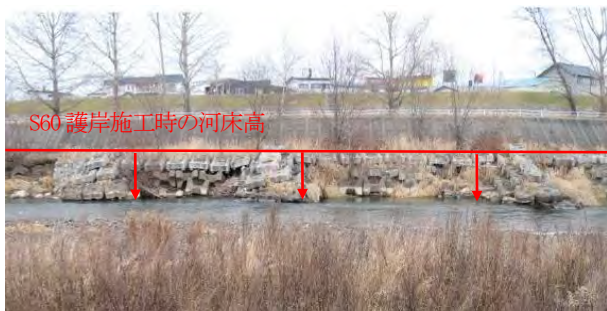
このため、写真-1に示すように低水護岸の機能喪失等、洪水に対する安全性が損なわれており、河床低下対策が求められている。

写真-1 KP6.2付近の護岸の状況
