# 地理空間情報を活用した高潮防災マップの構築 について

—高潮災害に苦しむ地域水産業支援のために—

函館開発建設部 函館港湾事務所 ○佐々木洋介  
日本データサービス株式会社 森田 将之

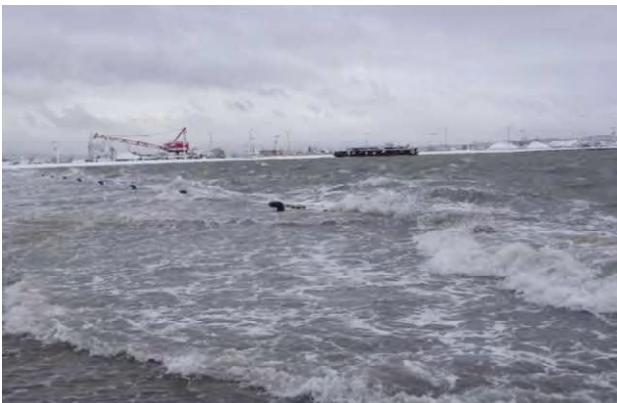
写真-1 厚岸町の浸水状況

今回の低気圧にともない、厚岸町や根室市では岸壁上を海水が越流し、特に根室市では内陸方向に約300mに渡り浸水し、浸水高は最大2.5m程度であったことが国土交通省調査団の結果により明らかになった(写真-1, 2)。

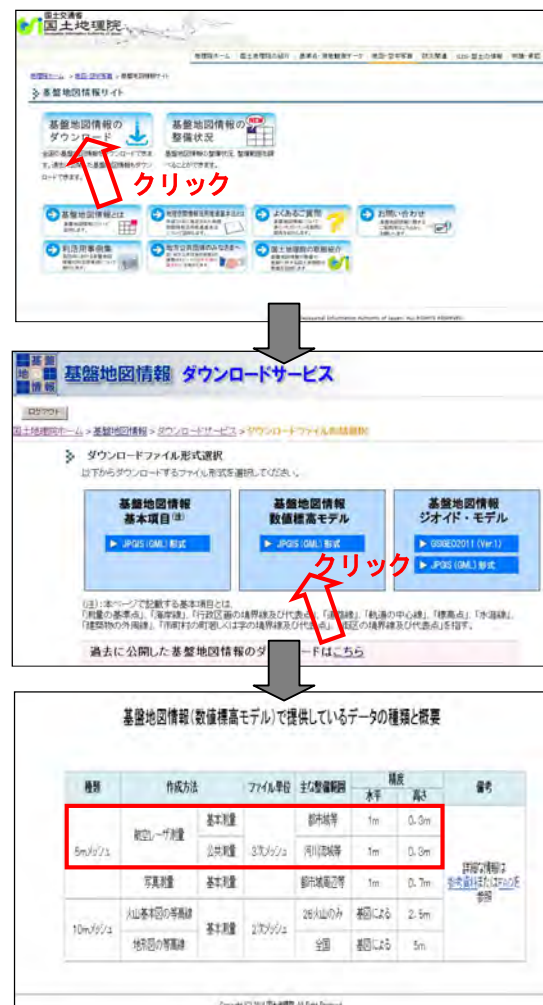
図-3 地理空間情報システム(国土地理院HP)

高潮対策としては、通常、防潮堤などのハード整備が考えられるが、多額の費用と相当程度の整備期間を必要とする。一方、高潮は低気圧が接近してきた段階で、ある程度の精度で潮位を予測することが可能である。この情報と漁港の岸壁高さ、さらには背後地形の情報を適切に収集することで、浸水そのものの被害が防げないものの、漁船避難や水産物の高台移動など、事前の防災対策を効率的に図ることが可能である。今回紹介する「高潮防災マップ」は、背後地形情報の収集に地理空間情報を活用し作成した。地理空間情報とは、「地理空間情報高度活用社会(G空間社会)」を目指すものであり、平成20年4月に地理空間情報活用推進基本計画が閣議決定されたもので、特に自然災害に対し、被害予測やこれに基づく的確な対応を可能とするなど、災害に強い国土形成が期待されているものである(図-3)。

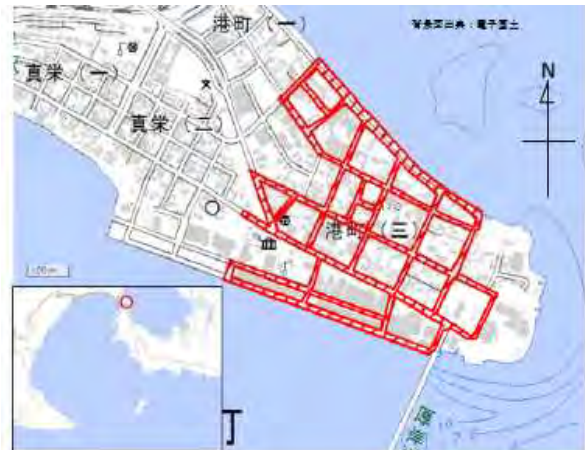
図-10 厚岸漁港湖北地区浸水調査結果  
(国土技術政策総合研究所資料 No854 より転載)

被災直後に、国土技術政策総合研究所と北海道開発局の共同による浸水被害調査の結果と比較すると、概ね浸水範囲が一致しており、高潮防災マップの信頼性を裏付けることが出来た。また、高潮による漁船打ち上げなどの被害を予防するためには、漁船の避難係留場所を、ふ頭西側の-5.0m岸壁とすることが、本マップから読み取ることが出来る(図-9)(図-10)。

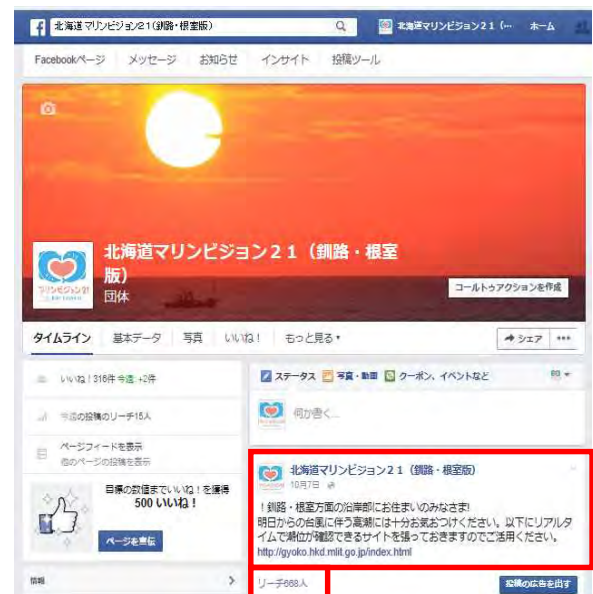
図-15 北海道マリンビジョン21(釧路・根室版) FBP

FBP)を開設しており、現在までに300名を超えるファン数を有している。このことを踏まえ、平成27年10月7日～8日にかけて、勢力の強い台風が発生した際に、このFBPを活用し、リアルタイム潮位観測が閲覧できるサイトをリンク先として貼り付けた(図-15)。その結果、約700名のユーザーに記事が配信され、より多くの住民に拡散される結果となった。また、閲覧先である「北海道開発局HP」の閲覧状況を解析すると、低気圧が通過した10月8日の潮位データ閲覧数が前月1ヶ月の平均(202)の約6倍の閲覧数であることが明らかとなったことから、今後はSNSなどを活用した情報の拡散方策が重要である。(図-16)。
