平成27年度

# ハタハタ産卵基質としての人工海藻の改良効果について

国立研究開発法人 土木研究所 寒地土木研究所 水産土木チーム ○牧田 佳巳  
大橋 正臣  
株式会社エコニクス 大畑 喜則

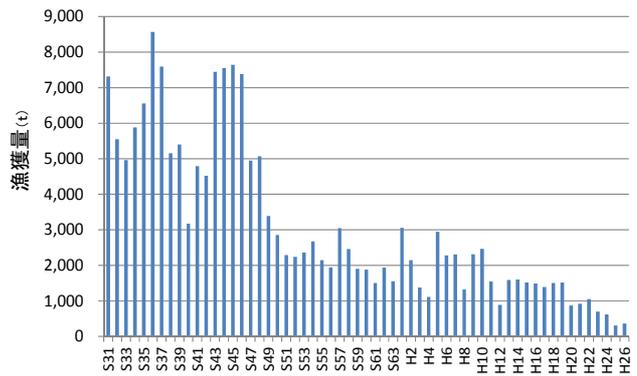
図-1 北海道におけるハタハタ漁獲量の推移<sup>2)</sup>

ハタハタは冷水性の底棲魚類で水深150~300m、水温1~2℃の砂泥域に生息しており、日本海の本州全域を中心に東は北海道、サハリンから、西は朝鮮半島東岸まで分布している。産卵は、沿岸水温が10℃以下になる11月ごろに水深1~10mの岩礁域まで接岸して行い、**写真-1**のとおり茎のしっかりした海藻の茎や主枝に卵塊を産み付ける。**図-1**に示すように、北海道におけるハタハタの漁獲量はピーク時には8,000t以上であったが、近年では500t前後まで減少しており、資源量の低下が懸念されている。そのような中、平成7年頃から苫小牧東港の内防波堤消波ブロック上のウガノモクやアカモクなどのホンダワラ類にハタハタの産卵が確認されるようになり、産卵場として機能していることが明らかとなった。しかし、この防波堤は移転計画があり、このままではホンダワラ類の藻場とともにハタハタ産卵場が消失してしまう可能性があることから、防波堤移設後にホンダワラ類の藻場が形成されるまでの代替措置として、ハタハタ産卵基質として即効的に機能する人工海藻の開発が必要となった<sup>1)</sup>。

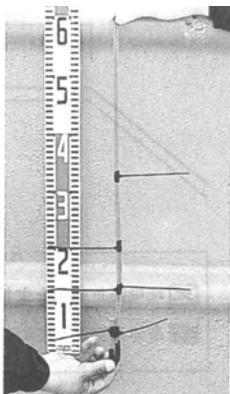
写真-2 人工海藻 (H11型)

平成11年度は、**写真-2**に示す枝分かれ1つの人工海藻を低密度で設置したところハタハタの産卵は確認されなかった。そこで、平成12年度には**写真-3**に示すように枝の本数を3倍、設置密度を10倍にしたところ、**写真-4**に示すようにハタハタの産卵が確認された。しかし、その後の調査では、**写真-5**に示すように固着した卵が孵

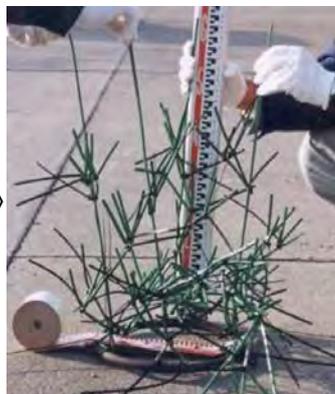
写真-3 人工海藻 (H12型)

化を迎える前に人工海藻が破断し、卵塊と共に流失することが明らかとなり、耐久性に課題を残す結果となった<sup>1)</sup>。なお、平成12年度以降は、人工海藻基質を直径30cmのリング状鋼材に6本を結束して1基の人工海藻ユニットとしている。

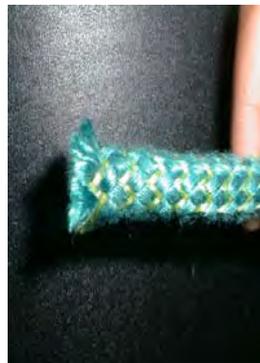
写真-6 基質 (H13型)

平成13年度に改良された人工海藻 (以下H13型) は、振動流の繰り返し曲げによる破断を防止するため、写真-6

に示すようにナイロン系の繊維を中心として、浮力を付けるため低発泡体 (スチロール系)、これらを筒状に織った組紐で覆う三重構造で耐久性の向上を図った。

H13型の任意波形振動流発生装置による耐波試験は、疑似卵塊 $N=3$ 個、振動流速 $V=75\text{cm/s}$ で行った。この結果、作用回数30万回を越えても破断しなかったことから (H12型は作用回数約3,000回で破断)、変更基質には振動流に対する耐久性が充分あるものと認められた<sup>1)</sup>。

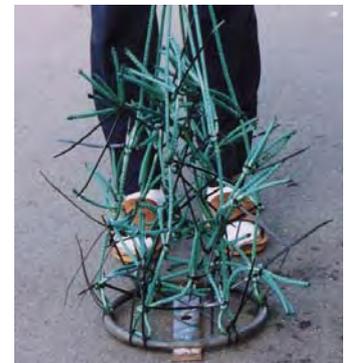
写真-7 人工海藻 (H13型)

平成13年11月に、写真-7に示す H13型を図-2に示す苫小牧東港内防波堤の港内側に10基 (60本) を設置した。また、産卵効果・耐久性の相違を確認するため、H12型を5基 (30本) 設置した。

同年12月調査の結果、H12型は30本中28本が破断し、卵塊は1割しか残っていなかった。一方、H13型は、60本中1本の幹と枝部を固定するバンドがはずれただけで、幹部の破断は見られなかった。なお、破断前に確認された卵塊数は、H12型では設置30本に112個 (3.7個/本)、H13型では60本に210個 (3.5個/本) であり、ほぼ同程度であった<sup>1)</sup>。写真-8にH13型への産卵状況を示す。

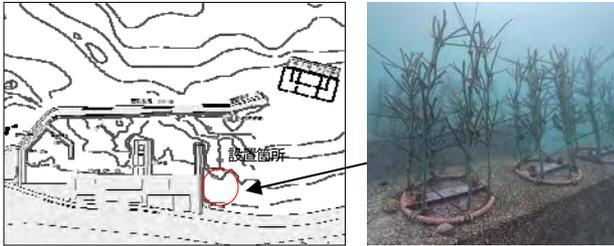
図-3 雄冬漁港 設置箇所 (H13 型)      写真-9 設置状況

日本海側に位置する雄冬漁港周辺においても磯焼けが進行し、ハタハタの産卵基質となる海藻が少ない状況が継続している。そのため、増毛漁協では、産卵場の回復を目的として、平成19年から平成26年までに、**図-3**に示す箇所へ**写真-9**のとおりH13型8基を取付けたブロック19個（合計152基、912本）を設置した。

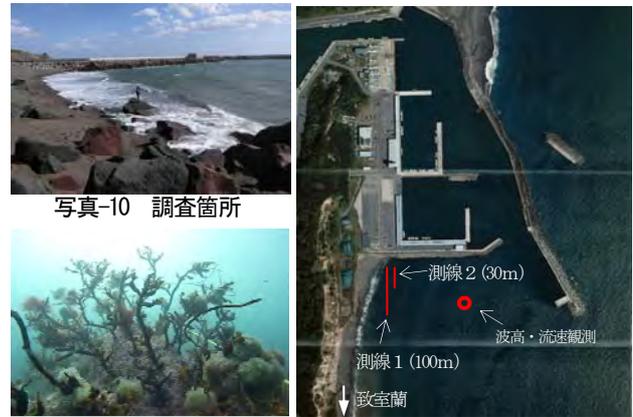
写真-10 調査箇所      写真-11 ネプトモクへの産卵      図-4 登別漁港 調査箇所

調査箇所は**図-4**、**写真-10** に示す登別漁港の港外側の2測線（全延長130m、水深2～3m）とし、平成24年12月15日～22日、平成25年1月11日の2回調査を行った。調査は、**写真-11** に示すように天然産卵場（産卵基質：ネプトモク）となっている測線上に調査枠(1m×1

m)を5m毎に設け、枠内の産卵塊の個数、固着部位(高さ)、海藻類の被度等を記録した。

平成 26 年 11 月に、図-4 に示す登別漁港の測線 2 (L=30m) へ H26 改良型を 10 基 (60 本) 設置した。本調査箇所は、水深 2.6~2.8m で岩礁・転石の間に砂地盤が点在しネプトモクが繁茂している。

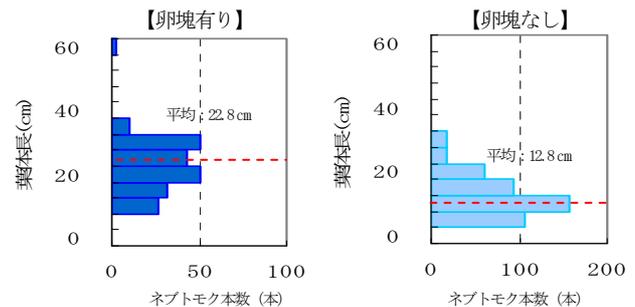
図-5 卵塊の有無とネプトモクの葉体長

**図-5** にハタハタの卵塊の有無とネプトモクの葉体長との関係を示す。これより、産卵が見られたネプトモクの葉体長は平均22.8cm、産卵が見られなかったものは平均12.8cmであり、葉体長のほとんどが40cm以下のネプトモクの中でも比較的長いものに産卵される傾向にあることが確認された。

- 産卵が見られたネプトモクの平均葉体長は 22.8 cm であったため、葉体長を 60 cmから 30 cmへ変更した。
- 茎や枝に産卵しやすいよう、枝の分岐角度をネプトモクと同じ 90° とした。
- 脱落した卵塊には 1 つの中抜け穴がある卵塊が多く、葉体の先端から抜け落ちたと考えられる。そのため、枝の先端にストッパーとなる折返し加工を施した。

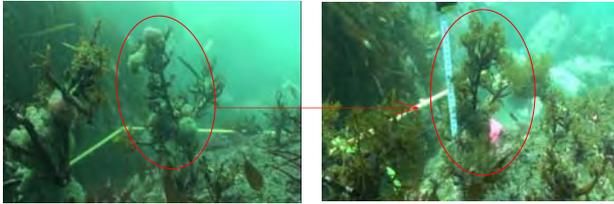
写真-12 「脱落」ケースの推定例

ここでは、1月調査時において、12月調査時と卵塊数が同一のものを「残存」、卵塊がなくなっている場合を「脱落」、新たに観察された場合を「新たに産卵された」とした。この結果を**表-2**に、「脱落」ケースの推

定例を写真-12 に示す。これより、調査箇所では 12 月に産卵された卵塊の約 40%が 1 月までに脱落しているものと推察される。

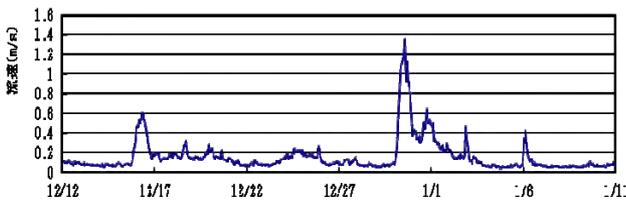
図-6 流速の系時変化

図-6 に、12 月から 1 月までに観測された流速の系時変化を示す。観測期間中の最大流速は 1.36m/s (最大有義波高 2.40m) であった。

とを勘案すれば、流動環境のみが卵塊の脱落原因ではないことが確認された。

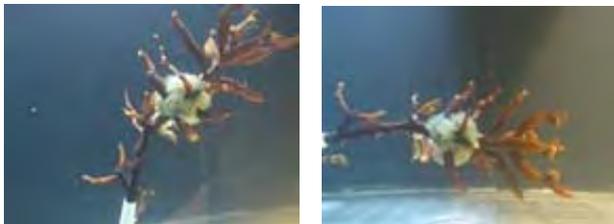
写真-13 振動流による脱落試験状況

観測された流動環境と卵塊の脱落の関係を検証するため、産卵塊を海藻ごと回収し、任意波形振動流発生装置を用いて脱落試験を実施した。試験は、周期を 10.0s とし、流速を 0.48~1.69m/s まで変化させ 67 分間、1.04~1.79m/s まで変化させ 42 分間、1.04m/s で 16 時間継続して試験を行った。写真-13 に試験中のネプトモクと卵塊の状況を示す。

試験の結果、全ての条件において卵塊の脱落は確認されなかった。また、付着力が低下した卵塊で試験した場合、枝などが卵塊が抜け落ちる方向においてストッパー的役割を果たし脱落しなかった。

本試験での最大流速 1.79m/s でも卵塊の脱落しないことから、観測期間の最大流速が 1.36m/s であったこ

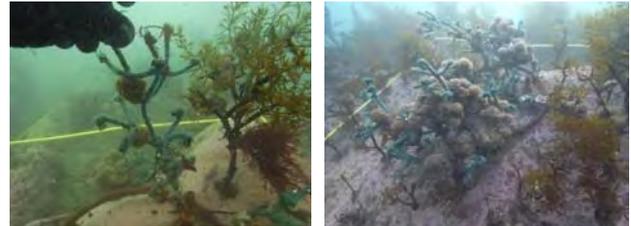
地点③：H26改良型・ネプトモク 地点⑨：H26改良型  
写真-15 産卵状況 (地点③、⑨) H27.1.21

これより、ネプトモク 1 本当り卵塊個数は、箇所別では No. 6 および No. ⑧ で突出して多いものの、人工海藻の H13 型及び H26 改良型の設置箇所による明確な違いは見られない。しかし、人工海藻の 1 本当り卵塊個数では、H13 型に対して H26 改良型の個数が明らかに多いことが確認された。写真-15 に H26 改良型設置箇所である③及び⑨における産卵状況を示す。

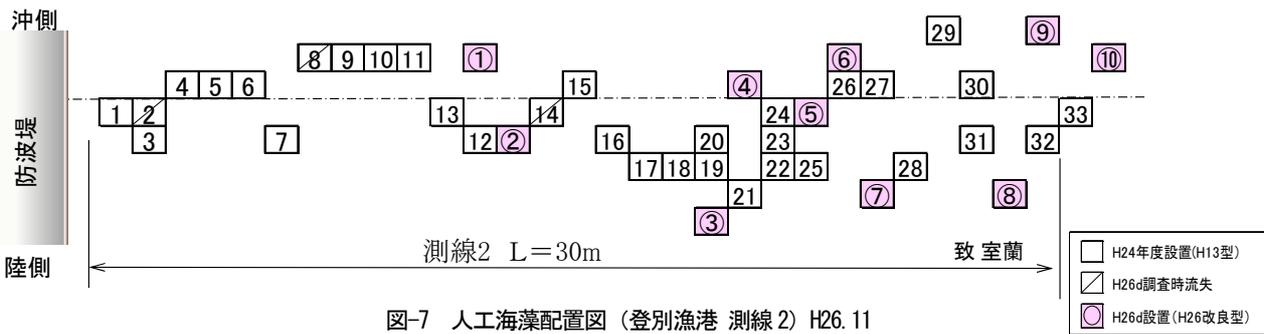
図-7 人工海藻配置図 (登別漁港 測線 2) H26.11

同箇所では、前章で記したように平成 24 年に測線 1 を含めた 2 測線 (全延長 130m) においてネプトモクへの産卵状況を調査するとともに、H13 型を 33 基 (198 本) 設置している。図-7 に、この H13 型を含む人工海藻 43 基の配置を示す。

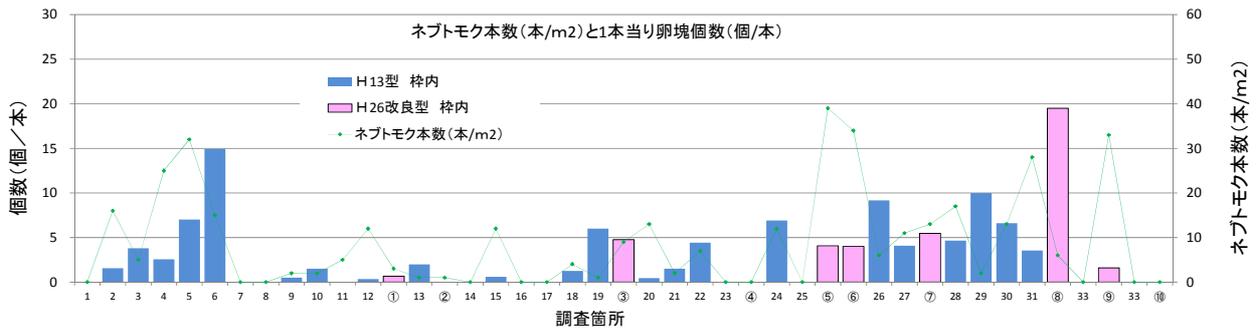
図-8 ネプトモク本数 (本/m<sup>2</sup>) と 1 本当り卵塊個数 H27.1.21

本調査において確認された卵塊個数は、ネプトモク上で 1,673 個、人工海藻では 772 個 (H13 型 122 個、H26 改良型 650 個) であった。図-8 に枠内で確認されたネプト

モクの本数 (本/m<sup>2</sup>) と卵塊個数 (個/本)、図-9 に人工海藻の本数と 1 本当りの卵塊個数 (個/本) を箇所別に示す。

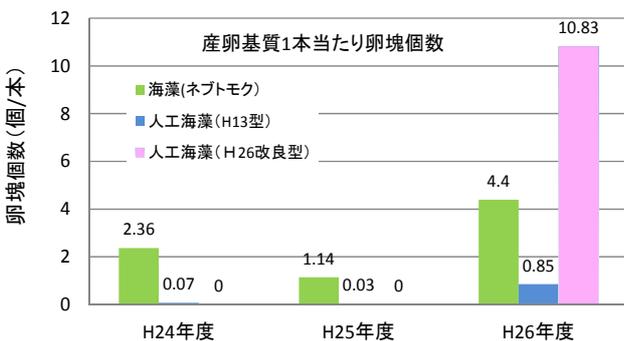
図-10 産卵基質 1 本当たり卵塊個数の比較（測線 2）

登別漁港の測線 2 では、平成 24 年度からネプトモクの他、H13 型についても継続して産卵調査を行っている。表-4・図-10 に、これまでの産卵調査結果、および産卵基質 1 本当たり卵塊個数の比較を示す。

H13 型において平成 26 年度までに確認された 1 本当たりの卵塊個数は、ネプトモクの 3～20%程度であった。これに対し、H26 改良型は平成 26 年度調査においてネプトモクの約 2.5 倍、H13 型に対しては約 13 倍の卵塊個数であった。これは、枝の先端にストッパーとなる折り返し加工を施すなどの改良により、卵塊の脱落が大幅に減少したためと考えられ、H26 改良型の産卵基質としての優位性が示唆された。

この改良の結果、平成 26 年度調査において、天然産卵基質であるネプトモクの約 2.5 倍、従来の人工海藻（H13 型）に対しては約 13 倍の卵塊個数が確認された。
