# 北海道駒ヶ岳火山山体構造解析について

## —空中物理探査及び高密度電気探査等による 山体構造解析について—

函館開発建設部 今金河川事務所 ○澤谷 裕貴  
 函館開発建設部 工務課 旭 峰雄  
 函館開発建設部 今金河川事務所 竹原 隆博

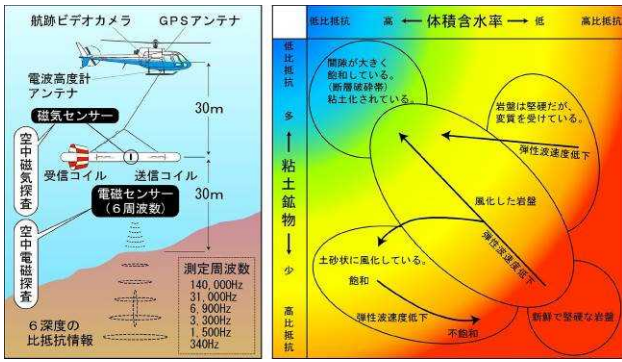
図-2 空中電磁探査の概要と比抵抗の説明図

一つで、ヘリコプターに曳航した電磁センサーを用いて地中の電磁場応答を測定することで、広域斜面の比抵抗3次元構造を把握する探査手法である(図-2左)。本稿での空中電磁探査は、周波数領域タイプの測定方法であり、異なる周波数の電磁場を用いることによって異なる深度の山体内部の比抵抗が同時に取得でき、これにLPデータと統合することで任意の比抵抗断面図が作成できる。北海道駒ヶ岳においては、平成26年7月に実施している。

空中電磁探査で計測される比抵抗は、主に単位体積当りの含水量と粘土の含有量によって支配される物性値である<sup>7)</sup>。単位体積当りの含水量を示す指標として、間隙率に飽和度を乗じた体積含水率が用いられている。間隙率が大きく地下水で飽和した地質ほど、あるいは粘土が多い地質ほど比抵抗は低く、新鮮で間隙が少ないか、間隙率が大きくても地下水が不飽和な地質ほど比抵抗は高くなる(図-2右)。

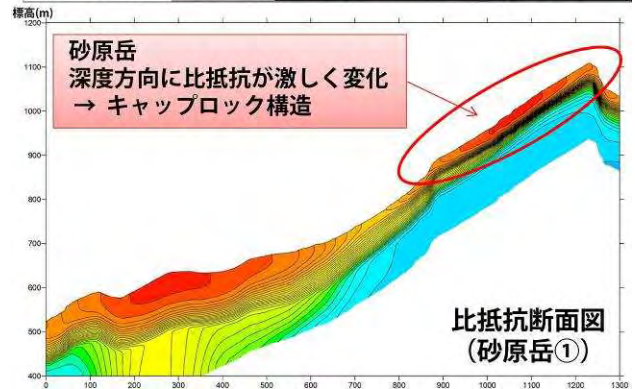
図-3 砂原岳位置図及び比抵抗断面図

既往の空中電磁探査結果及び微地形等の検討では、大規模崩壊が発生する可能性を有している斜面が概略的に6箇所抽出され、その中の砂原岳①斜面(以下、「砂原周辺斜面」という。)においては、深度方向に物性が急変するキャップロック構造が見られた<sup>5),9)</sup>(図-3)。

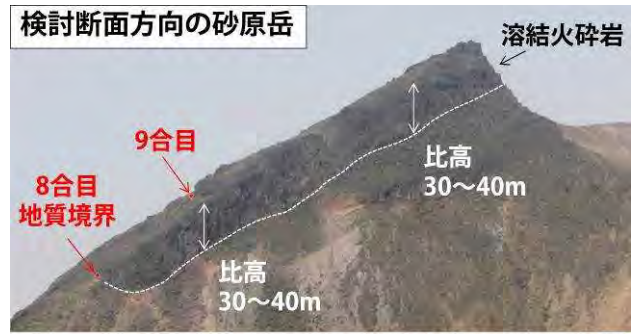
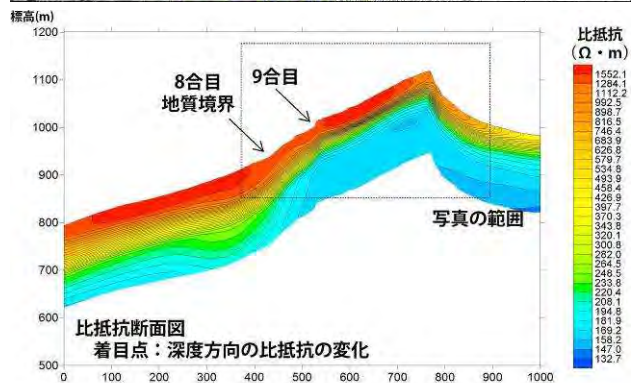
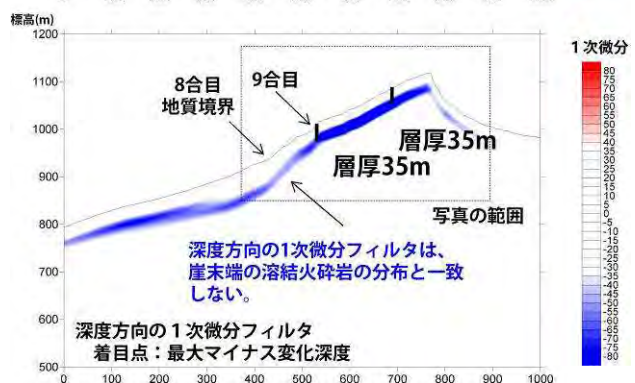
図-7 空中電磁探査から推定した地質境界深度の検証

実際の溶結火砕岩の厚さをもとに、空中電磁探査から

推定した溶結火砕岩の厚さ（この場合は地質境界の深度である）を対比した結果、ほぼ一致した（図-7）。

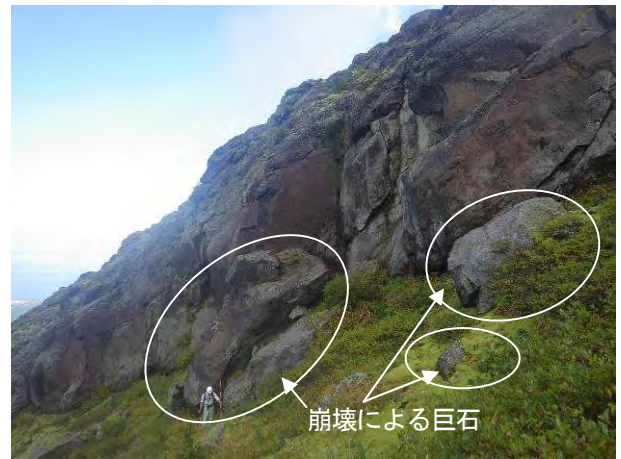
写真-1 崩壊形態状況

崩壊は、松葉沢方面(山麓方面)に多く見られ溶結火砕岩の層構造と高角度割れ目を不連続面として発生していた。溶結火砕岩の脚部は風化した褐色火砕岩であり、溶結火砕岩と褐色火砕岩の地質境界に崩壊すべり面が確認できた(写真-1)。
