平成29年度

国道36号白老町竹浦橋の早期復旧に向けて —被災から学んだ教訓や工夫について—

室蘭開発建設部 室蘭道路事務所 工務課 ○青木 孝樹
 室蘭開発建設部 室蘭道路事務所 工務課 武田 大樹
 室蘭開発建設部 室蘭道路事務所 工務課 水尾 隆

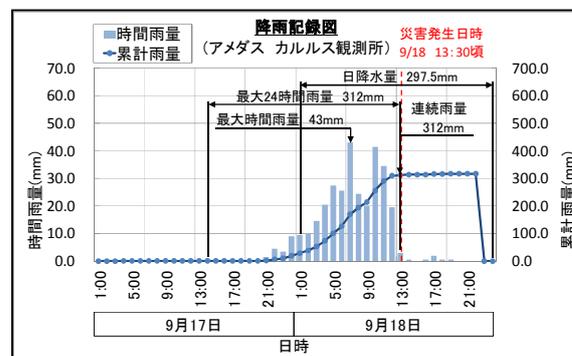
図2：連続雨量と降雨記録図

平成29年9月18日に台風第18号が北海道に上陸し、当該地域には記録的な大雨が降った。被災区間近傍の気象庁観測所（アメダスカルルス）では、9月18日1時から18日24時までの日降水量で297.5mm、18日7時の最大時間雨量で43mm/hを記録した。日降水量297.5mmは、観測史上で1位となる記録的な大雨であった。この急激かつ多量の降雨に伴う河川水位の上昇と流速増加の影響で、竹浦橋が被災した。

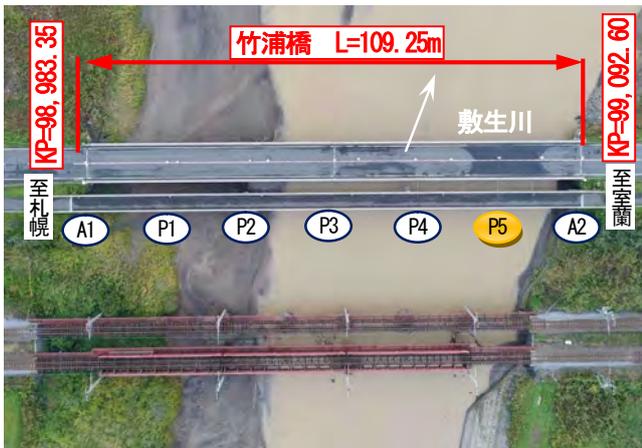
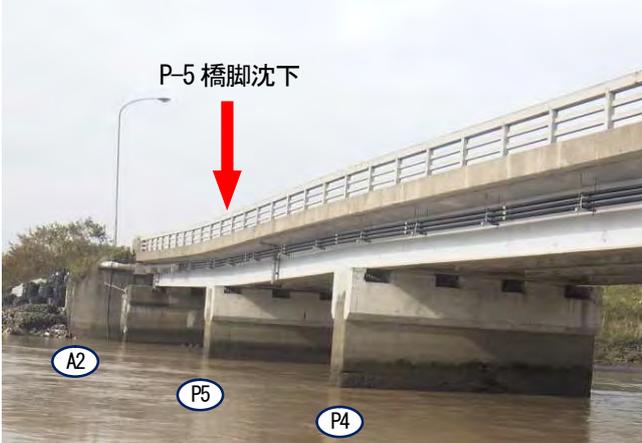
写真1：被災状況

平成29年9月18日(月)9時10分に敷生川が氾濫危険水位に達したことから、維持工事の異常時巡回により竹浦橋の路面状況と水位を確認(異常なし)、10時41分には白老町に土砂災害警戒情報が発表されたことから、指示を受けた維持業者が現地で監視を継続していたところ、13時25分頃P5付近に路面の沈下を発見、報告を受け通行車両の安全性を確保できないと判断し通行止めを決定、苫小牧警察署に応援要請を依頼し13時30分に通行止めを開始した。

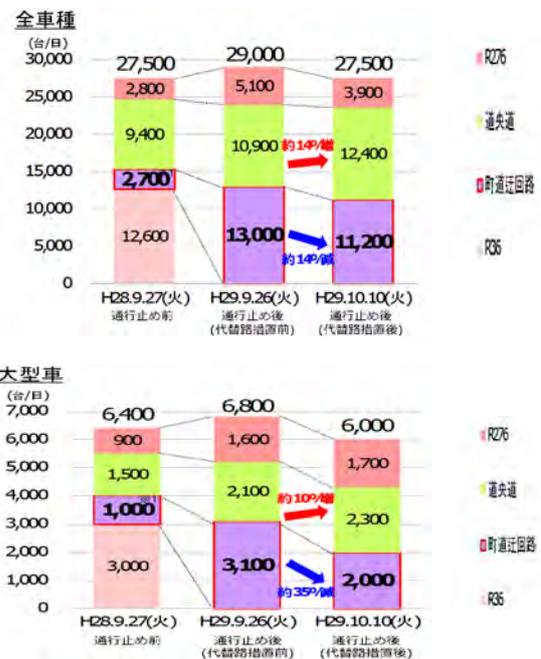
図4：代替路(無料)措置前後の交通量の状況

白老IC～登別東IC間の代替路無料措置により、町道迂回路の交通量は、全車種14%、大型車約35%減少し、交通負荷の軽減を達成する事ができた。

町道迂回路の交通負荷を軽減するための改善案として、東日本高速道路(株)の協力を得て道央道の代替路無料措置を実施した。併せて、迂回路への看板設置、舗装補修、交通誘導員の設置など、地域住民への不満・不安解消を目的としたきめ細やかな対応を実施した。

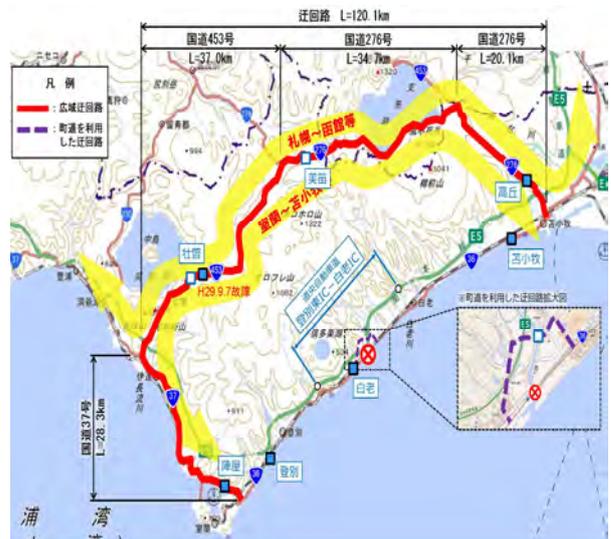
図5：被災後の道路状況

国道36号の通行止めに対して、町道を利用した迂回路を設定した他に、広域迂回路として国道453号～国道276号 L=148.4kmを設定した。通行止め後の迂回路の全車種日交通量は、広域迂回路が82%増(2,300台増)に対し、町道迂回路は381%増(10,300台増)と著しく増加した。(図5参照)

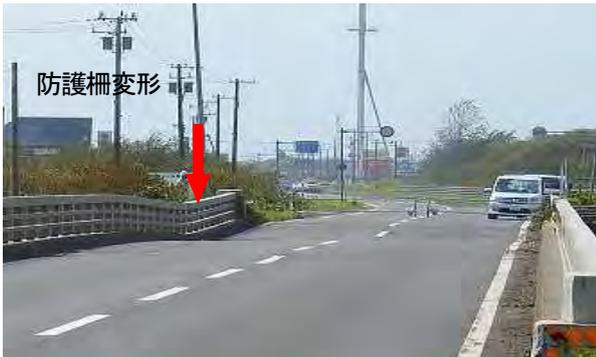
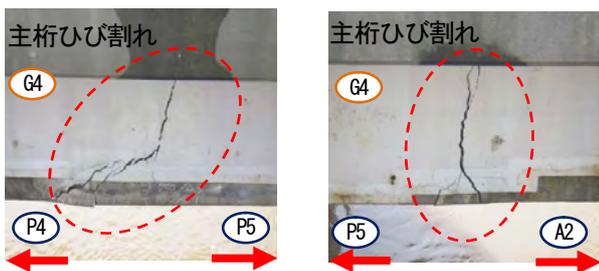
写真2：被災状況

被災直後の現地確認では、P5橋脚の沈下と前後の主桁下縁から腹板に向かってひび割れおよびP4橋脚上の地覆にひび割れが生じている事を確認した。

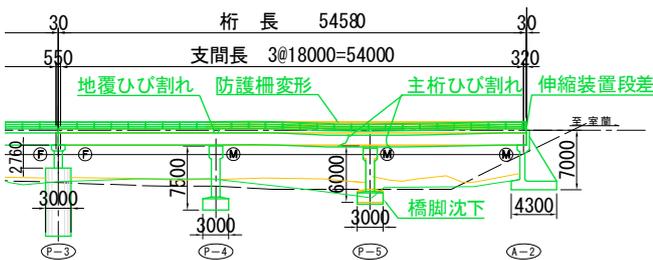
図6：被災概要図

被災箇所の既往地質資料を確認したところ、現河床から深さ40mまで沖積層のルーズな砂・砂礫が厚く堆積しており、この下位に非常に締まった洪積砂礫層が分布している状況にあった。

P5橋脚は直接基礎で河道内に位置し河道の急拡部であることから流れが速い箇所と遅い箇所による乱流の影響を受けた。乱流により礫地盤が吸い出され、支持地盤が流出し沈下が生じたものと考えられる。現地計測の結果、P5橋脚が最大23cm沈下している事を確認した。

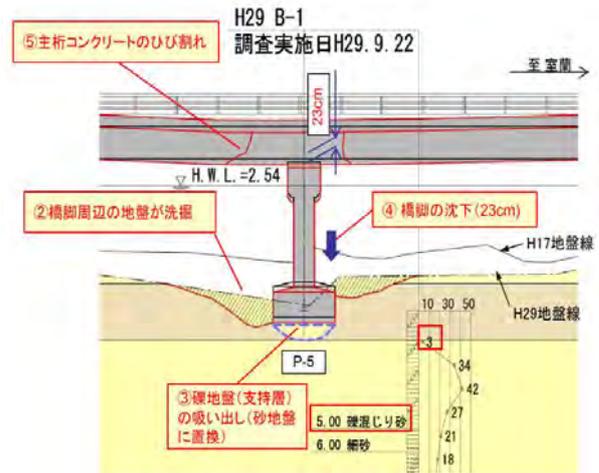
図7：調査により確認した被災概要図

被災後の地質調査、測量調査の結果、橋脚周辺は河川洗掘を受けており、N値も低下している事を確認した。特にP5橋脚基礎の支持地盤は吸い出しにより不安定な状態で、交通荷重を載荷すると、さらに沈下や傾斜が進行する可能性が高いことを確認した。

- ① 豪雨に伴い河川の流量が増加
- ② 右岸側では、流速の早い箇所と遅い箇所が交わる事により発生した乱流により、フチング周辺の緩い砂地盤が洗掘
- ③ 洗掘作用がフチング下面まで達し、全体的に礫地盤が吸い出され、支持地盤が流出
- ④ 支持地盤の流出により橋脚が「最大23cm沈下」
- ⑤ 沈下した橋脚上の主桁はコンクリートにひび割れが発生

調査結果から既設橋にこれ以上の荷重を載荷する事ができないと判断し、既設橋を利用した早期仮復旧は困難であるため、仮道・仮橋による復旧工法を採用する事とした。

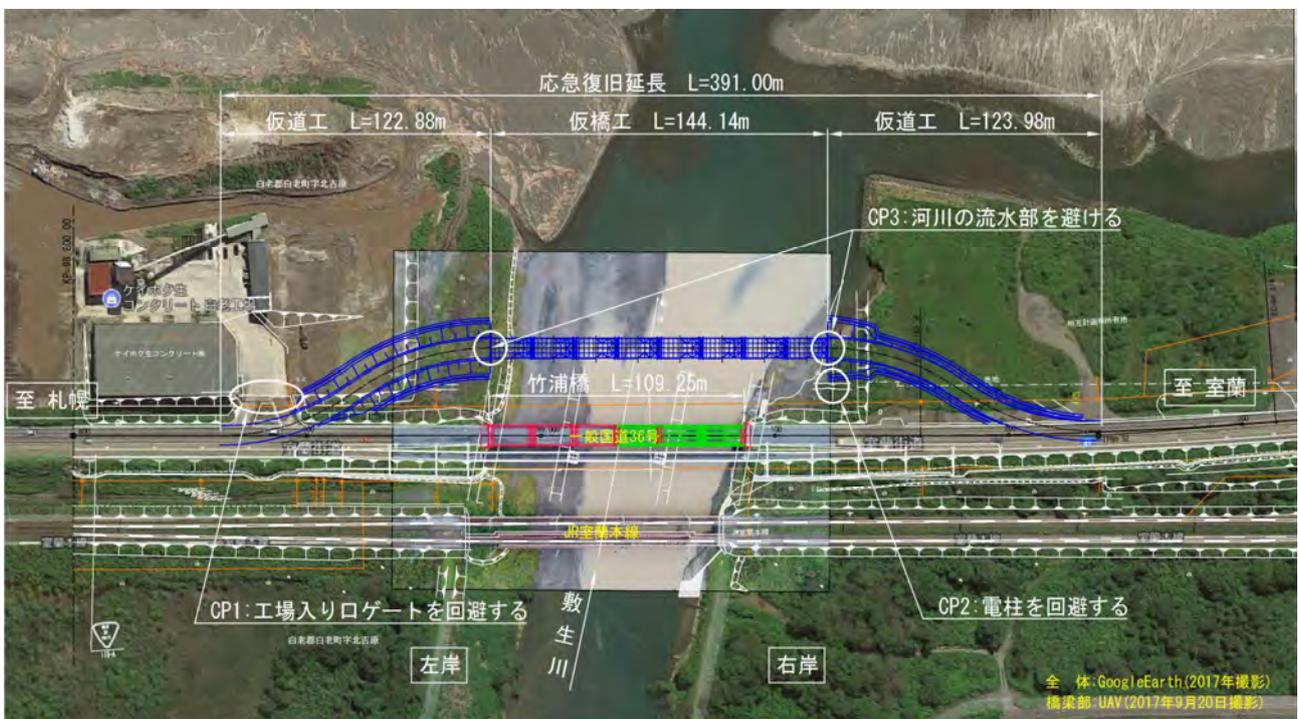
図8：決定した仮道線形

別線の仮道・仮橋案の平面線形を検討するにあたり、周辺地権者との事前協議を行い、早期工事着手における支障物件を回避した平面線形を計画した。

- CP1：仮道起点側は、ケイホク生コンクリート白老工場の建物を回避
- CP2：仮道終点側は、移設に期間を要する（北海道電力）の高圧の移設を回避。
- CP3：仮橋の橋台位置は、河川流水の影響を受けない位置で設定。

仮橋は、既設橋の支間長18mと合せ、計8径間の144mで下流側に計画した。8径間の仮橋を早急に施工するためには、両岸からの2パーティによる仮橋施工が必要となった。また、短期間で仮橋資材や重機を用意すると共に、早急な人材確保が必要となった。このような課題に対して以下の対応をした。

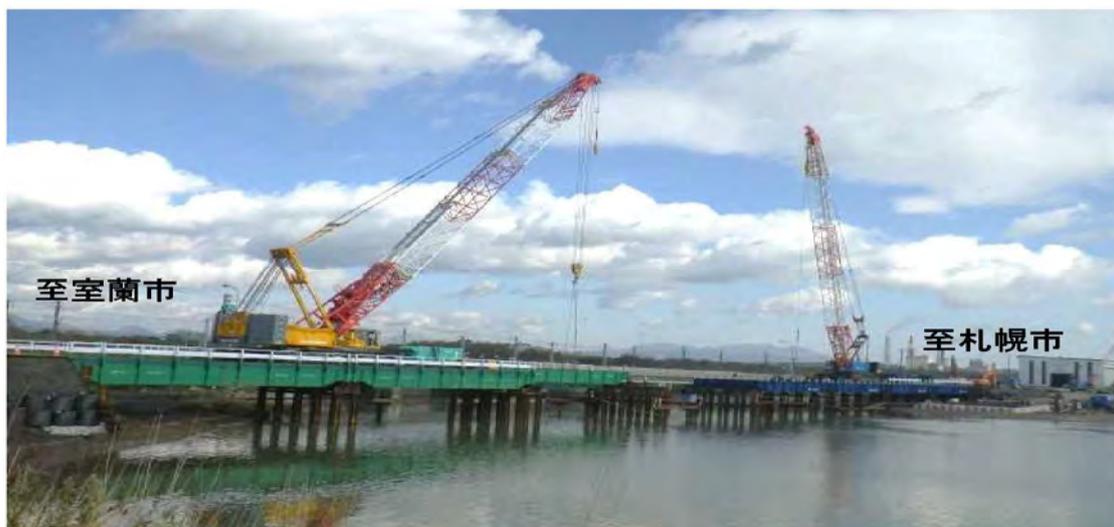
写真3：仮橋施工状況

- ① 通常の仮橋架設では、杭打設～下部工～上部工を片岸から1班で行うが、今回は杭打設時に上部工の仮組を行い、下部工完了後直ちに上部の架設に移行できるような編成を行った。
- ② 施工の段取り効率化のため、近隣工場用地を借地し、重機及び資機材の置き場、仮組ヤードを確保して、次工程に直ちに移行できる体制を確保した。

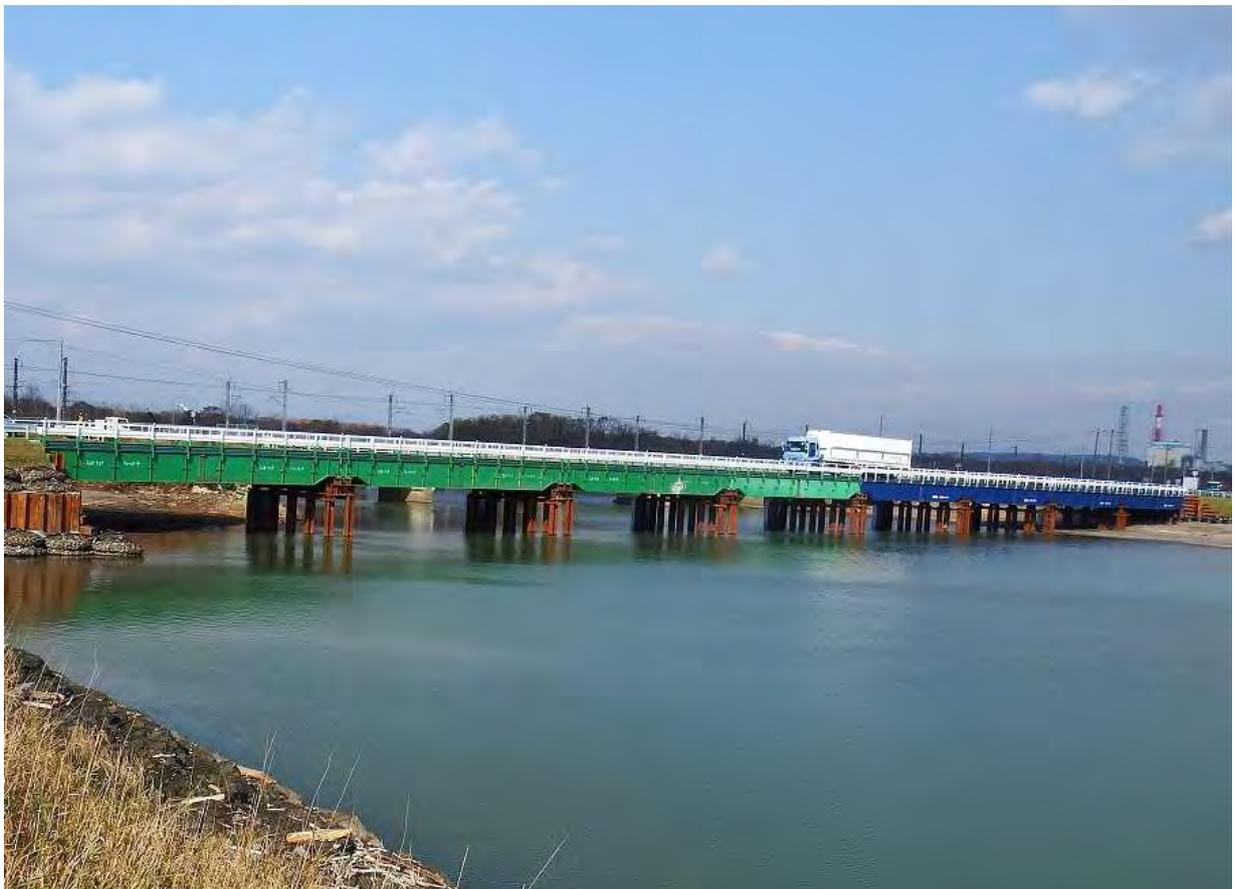
写真4：完成した仮橋

当初計画で2ヵ月必要な仮復旧は各関係機関の協力や迅速な対応により実質1カ月の施工に短縮できた事で、10月27日に供用することが出来た。
