# 札内川における河道内樹林化抑制対策 の取組について

## 一流木天地返し、立木二段伐りの提案－

帯広開発建設部 治水課 ○天羽 淳  
村椿 俊幸  
米元 光明

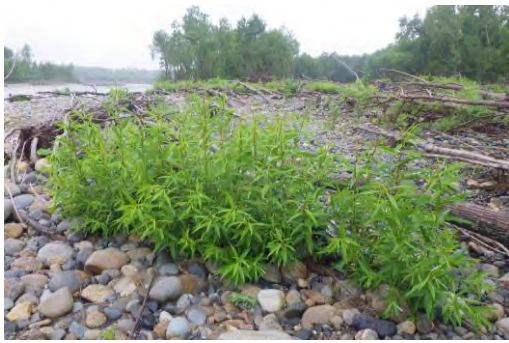
写真3 流木からの萌芽状況（流木繁殖）

河原にヤナギ類など流木が堆積されると流木から不定根や萌芽幹の発生により萌芽再生に至る（写真3）。この状況は、札内川で以下のように調査し確認した。

調査により流木から円盤を採取し観察した結果、流木上面では樹皮剥がれや腐食が進行し枯死している一方、地上部に接している下面は、不定根が発生し、僅か1年で1m~2mの萌芽幹の初期生長量を確認した。<sup>4)</sup>これは一般的なヤナギの1年の生長量約0.1m~0.3mの約10倍以上の速度である。

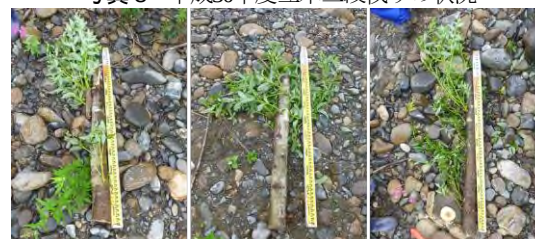
写真-9 胸高断幹後に萌芽を確認し根本再断幹した樹木

萌芽枝は5本中3本から確認出来、最も生長した萌芽枝の長さは約0.9mであった (写真-9)。二回目の根元から

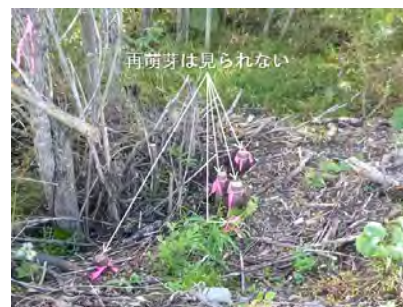
写真-10 根本再断幹後の状況 (H30年10月12日)

の断幹から約1ヶ月後の10月12日時点では萌芽は見られない(写真-10)。以上の結果より、萌芽・再樹林化防止効果が期待出来ることがわかったが、枯死状態を確認していないため、引き続きH31も観察し効果を検証する予定である。
