第63回(2019年度) 北海道開発技術研究発表会論文

平成30年北海道胆振東部地震後の路面下空洞 の発生傾向

—陥没のない国道を目指して—

建設部 道路維持課防災第2係 ○高木 誠司
吉田 充秀

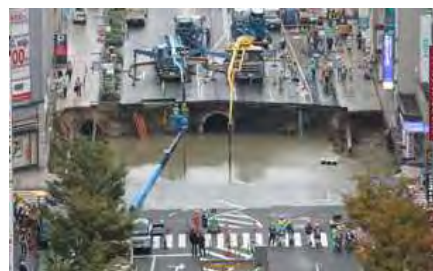
写真-1 博多駅前通り陥没

道路陥没は平成28年博多駅前通りにおける大規模陥没の例があるように、突然発生し道路に損害を与えるのみではなく、道路や沿道の機能を麻痺させ、人的被害をあたえる重大な事故につながる可能性がある。(写真-1)したがって、道路陥没を未然に防止し、道路の安全と円滑な交通を確保することは道路管理者にとって重要な課題である。

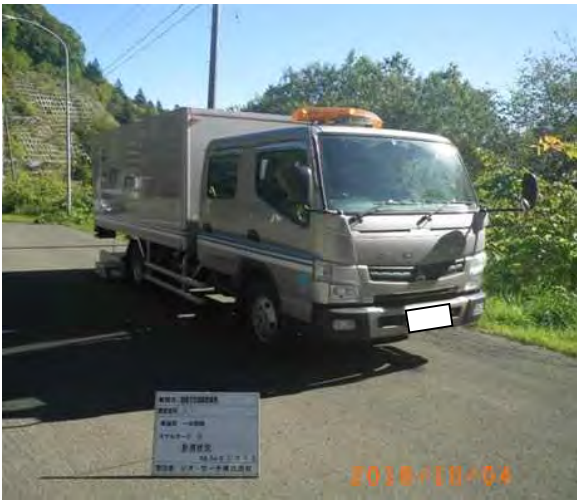
写真-2 路面下空洞探査車

を距離に変換すれば、地中の層状態を推定することができる。(図-1)路面下探査は一般交通の流れの中で走行しながらデータを取得できる地中レーダを搭載した路面下空洞探査車を用いて実施した。(写真-2)

空洞探査車では規模が縦50cm×横50cm×厚さ10cm以上かつ探査深度1.5m以内の空洞を発見することができる。雨天で路面に水たまりがある場合を除き制限無く探査することができる。本研究では、空洞探査車で異常信号が検知された箇所を空洞として扱うこととする。

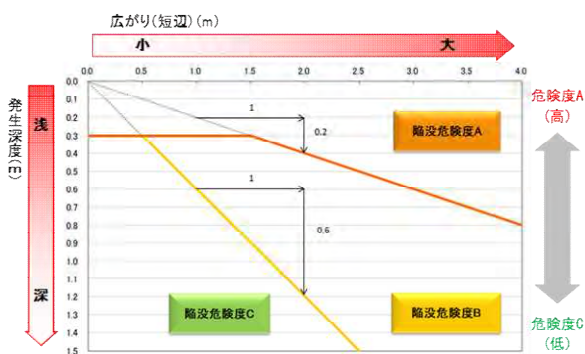
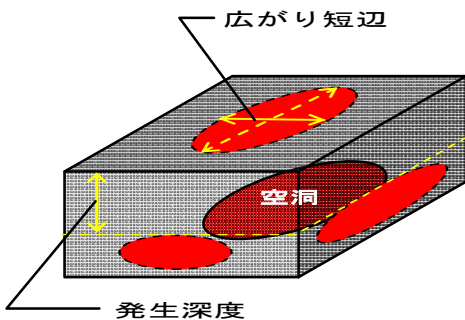
図-2 空洞と道路陥没の危険度評価

過去の実績を元に、道路陥没発生の危険度を空洞の規模(縦断的広がり×横断的広がり)および発生深度を用いて「A」、「B」、「C」の3段階で設定した。(図-2) A-B境界線は国道での一般的な舗装厚0.3mに対して、空洞の広がりが1.5m以上となった場合に設定した。B-C境界線はA-B境界線に対して3倍程度の安全率を見込み設定した。

過去の調査実績より、空洞の発生深度が0.3mより浅い場合は路面変状の発生件数が顕著に増加するという傾向が報告されている。このことから、発生深度0.3m以内はすべて陥没危険度の高い「A」とした。
