# 河岸の樹木が側岸侵食に与える影響について

(国研) 寒地土木研究所 寒地河川チーム ○川村 里実  
北海道大学 久加 朋子  
(国研) 寒地土木研究所 寒地河川チーム 矢部 浩規

キーワード：側岸侵食、河道内樹木、流路変動、侵食対策

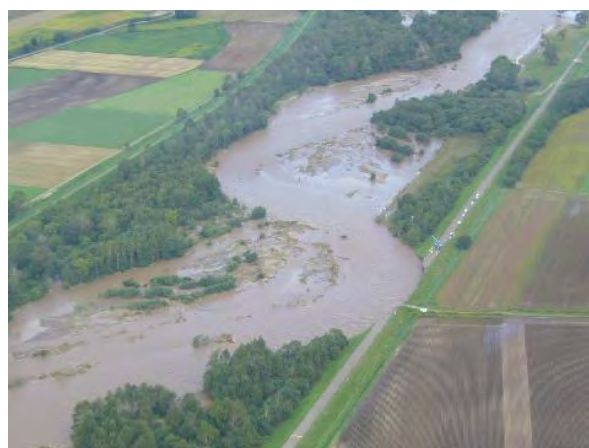
写真-1 流路変動による側岸侵食（音更川，2011年出水，帯広開発建設部提供）

近年、急流河川で頻発している侵食による被災の中には、樹木域で大規模な側岸侵食が生じた事例が散見され（写真-1や後述の図-8）、樹木の耐侵食性がかなり限定的であるように見える。特に十勝川水系の急流部では、写真-2のように河岸高さに対して根長が短いヤナギ類が多く繁茂しており、このような植生が流路変動に伴う側岸侵食に対してどのような影響を与えているのか明らかでない。植生の特性や河川の河道特性に応じて、植生の耐侵食性を把握することは河道維持管理上重要である。

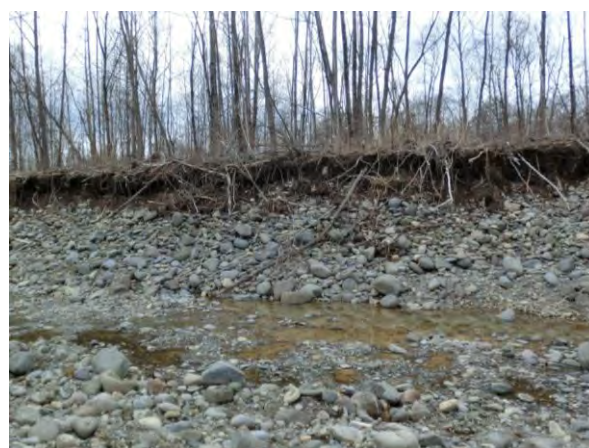
写真-2 河岸に繁茂した樹木（音更川上流部）

本論文では、写真-2のように河岸に存在する植生が流路変動に伴う側岸侵食現象に対してどのように影響するのか基本的な特性を把握することを目的として、以下の二つの検討を実施した。一つ目は、室内実験において根

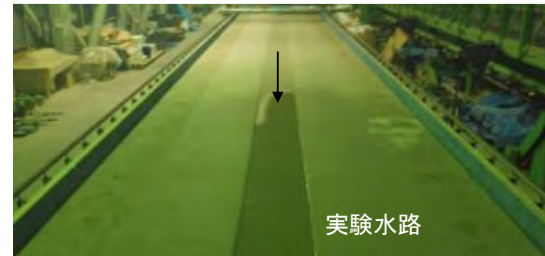
図-2 実験水路概要

実験には、寒地土木研究所が所有する全幅3m延長26mの水路（図-2）を使用した。河床勾配は1/100とし、河床材料には東北硅砂4号（平均粒径0.765m）を使用した。水路全体に河床材料を厚さ0.1m敷設した後、水路中央に幅0.45m、河岸高さ0.02mの初期低水路を整形し、流量2.76l/sを10時間通水して低水路の拡幅過程を観測する実験を実施した。通水前には左右岸にそれぞれ幅0.5mの範囲（図-2）にCase1ではアルファルファ（図-3）、Case2では芝（図-4）を養生させた。いずれのケースも発芽後の平均密度は4-6本/cm<sup>2</sup>であり、かなり高い植生密度で養生した。図-3と図-4を見てもわかるように、Case1のアルファルファに比べてCase2の芝の根は短い。初期低水路河岸高さ0.02mに対して、Case1のアルファルファの根は平均2.3cm、Case2の芝の根は平均0.9cmであり、十勝川水系の音更川や札内川（写真-2）に見られるような樹木の根が河岸高さに対して十分に短い状況を想定するとCase1の根の長さは過大な条件と言える。Case2の根の長さが同現地の根の状況を再現できているとは限らないが、この2種類の植生を配した実験結果を比較することによって、河岸侵食に対する植生の根の影響を把握することを目的とした。なお、通水は山口・渡邊<sup>9)</sup>の実験と同条件で実施し、植生無しの彼らの実験結果と比較した。

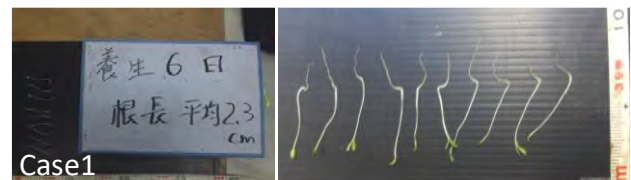
図-3 Case1で養生したアルファルファ

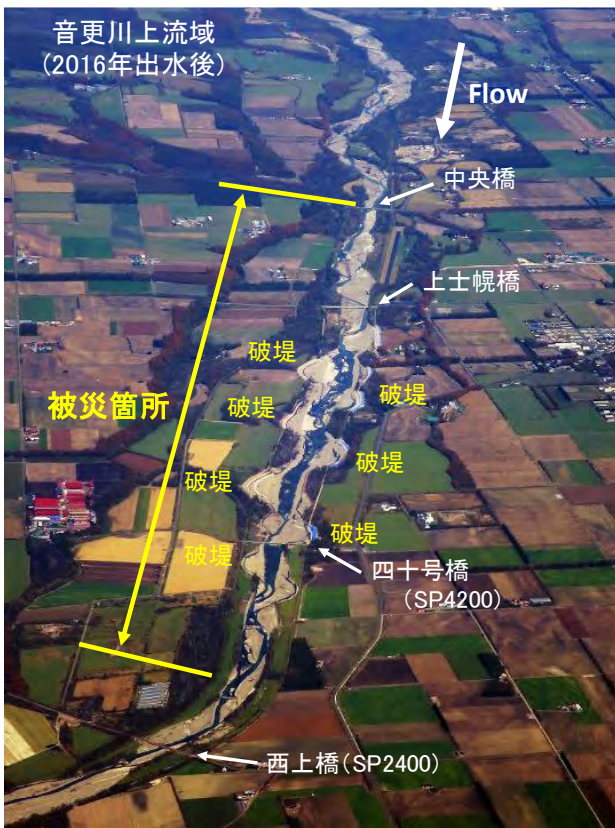
図-8 2016年北海道豪雨災害における音更川上流域の被災状況

2016年の大規模出水では、なかでも、音更川上流部の上士幌町付近において、図-8に示すように河道内の樹木

域の大部分が消失するとともに流路が大きく蛇行し、水衝部で大規模な河岸侵食が発生することによって左右岸連続で7箇所破堤するといった特徴的な被災状況が認められた。本研究では、この出水時の河道変化を検討の対象とした。
