平成30年北海道胆振東部地震による厚真川水系 日高幌内川における大規模河道閉塞対策について

室蘭開発建設部 厚真川水系砂防事業所 ○門脇 光治
山口 昌志
佐々木 晋

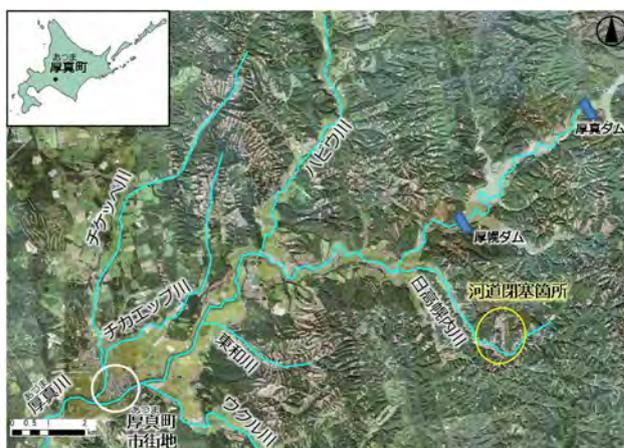
図-1 厚真川(厚真町市街地より上流域)

厚真川水系厚真川は、その源を夕張山系夕張岳南麓に発し、日高幌内川(ひだかほろないがわ)、ハビウ川、東和川(とうわがわ)、ウクル川、チケツペ川等を含わせ北東から南西へ向かって流れ太平洋に注ぐ、流域面積382.9km²、幹線流路延長52.3kmの二級河川である(図-1)。

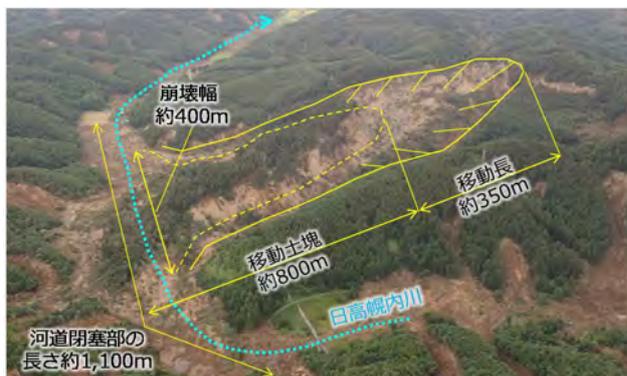
図-2 日高幌内川の大規模河道閉塞

同時にヘリからレーザー距離計による河道閉塞部の計測を行った。この結果、日高幌内川の右岸側斜面が幅約400m、長さ約800mに渡って崩壊し、崩壊の移動長が約350mあり、約1.1kmに渡る大規模な河道閉塞が確認された(図-2)。河道閉塞部の一番低い箇所ですり地盤から約50m程度の高さ(EL130m)まで崩落土が堆積し、閉塞土砂量は約500万m³と推定された。右岸斜面の大規模崩壊は、地震動により岩盤を主体とするすべり面沿いに発生し、対岸まで移動したと思われる(図-3)。

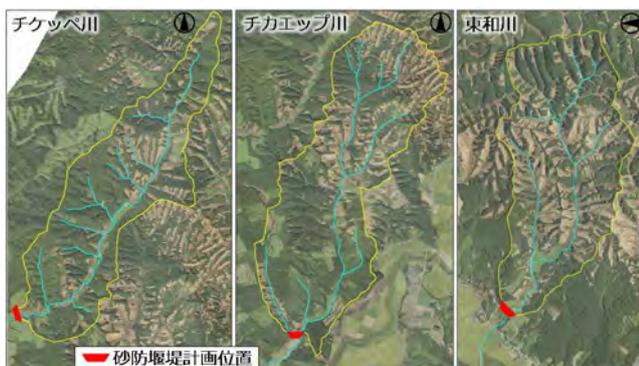
図-4 チケッペ川・チカエツ川・東和川の山腹崩壊状況

また、日高幌内川以外の支川においても、数多くの土砂災害が発生し、チケッペ川、チケッペ川支川チカエツ川、東和川では、大規模な山腹崩壊の発生によって、河道内に不安定土砂が大量に堆積している(図-4)。今回の地震による山地崩壊面積は、明治以降の全国の主要な地震災害では最も大きい規模となっている。

チケッペ川、チカエツ川、東和川については、河道内に堆積した不安定土砂等が降雨により再移動するおそれがあったことから二次災害を防ぐため、図-4に示すようにそれぞれの溪流に砂防堰堤を1基ずつ計画した。

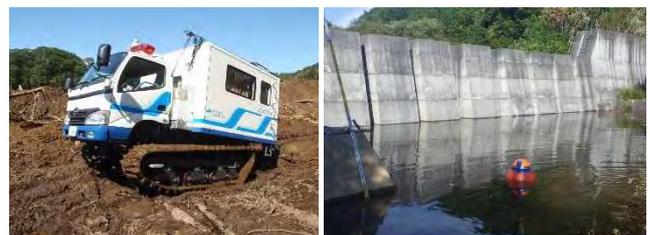
図-5 多目的支援車

町道上の崩落土砂はトラフィカビリティが低く、道路啓開が未完了で一般車両の通行が不可能であったため、北海道開発局所有の無限軌道の災害対策車「多目的支援車」を現地に派遣し、下流側カメラ機材を運搬した(図-5)。河道閉塞箇所上流部については、崩落土砂及び大量の倒木により、下流側から徒歩でも資材運搬が困難な状況であったため、荷物運搬用ヘリをチャーターし、上流側カメラ機材と投下型水位観測ブイを搬入した。

これにより9月12日下流側監視カメラ、9月14日投下型水位観測ブイ(図-6)、9月15日上流側監視カメラ(図-7)を順次設置し、監視・観測体制を迅速に構築することができた。その後、湛水池までのアクセスルートを確認するため、下流側から重機による倒木処理を行いながら、上流部までの工事用通路を造成した(図-8)。

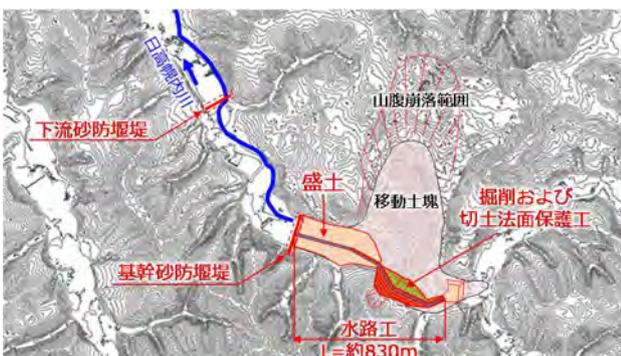
図-9 日高幌内川緊急対策工の概要

大規模な河道閉塞が発生した日高幌内川においては、湛水位の上昇による越流水で、河道閉塞土砂が侵食されて決壊することにより土砂災害が発生し、下流域に被害を及ぼすことが懸念された。このため、図-9に示すように河道閉塞土砂の一部を掘削し、安全に越流水を流下させる水路工の設置を計画した。また、河道閉塞部の安定を図る基幹砂防堰堤を配置することとし、その下流に流出土砂を捕捉する砂防堰堤を計画した。

図-9に示す緊急対策工を計画するにあたり、湛水容量を小さくすることで土砂災害発生時のリスクを低減させることができるため、まずは河道閉塞部の高さを低下させるために河道閉塞土砂を切り下げることが計画された。掘削土については、河道閉塞部下流側に盛土をすることで、閉塞土砂下流側法面の勾配を緩勾配化し、湛水時の浸透路長の確保と越流時の流速低減による侵食対策を図った。

河道閉塞部の越流対策として、安全に越流水を流下させるため、水路工を計画した。河道閉塞部の切土区間における水路工については、元河床勾配と同程度の約1/80勾配とし、下流側の盛土区間の水路工については掘削土量見合いとなるが、崩壊直後の約1/11から約1/16まで緩やかにする計画とした(図-10)。河道閉塞土砂の抑止を目的として、河道閉塞部下流端に脚部固定のための基幹砂防堰堤を配置することで河道閉塞部の安定化を図り、さらに約1km下流に、土砂流出時に土砂を捕捉し下流への被害軽減を目的とした待ち受け型の下流砂防堰堤の配置を計画した(図-9)。計画した砂防設備の主な諸元は、河道閉塞部の掘削土量約34万m³、切土法面整形26,000m²、水路工延長約830m(内コンクリートブロック水路約760m)、基幹砂防堰堤高さ3.8m、長さ約144m、下流砂防堰堤高さ3.1m、長さ約94mである。

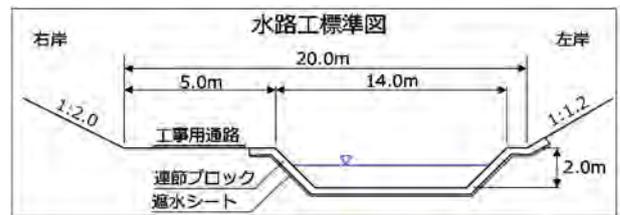
図-12 水路工標準図

水路工については、地震発生後、工事実施時期が積雪寒冷期にかかり、なおかつ面積が13,000 m^2 と大きいことから、融雪期前の完成を目指すためにコンクリート打設による冬期養生などの制約条件を伴わない工法を検討した。その結果、水路工断面に大型連節ブロックを敷設し、その下には遮水シートを敷設することで遮水性を確保する工法を採用した（図-12）。

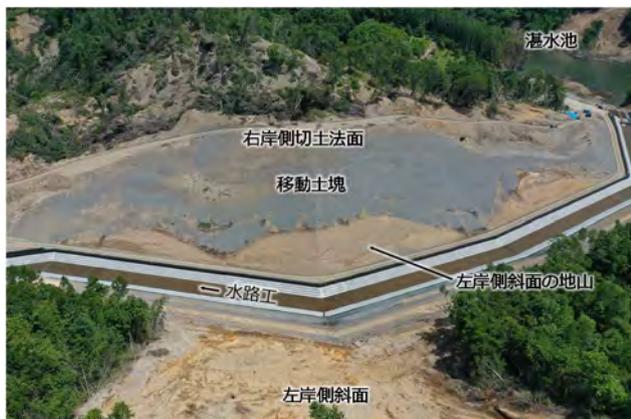
図-11 左岸斜面の地山上に設置された水路工

河道閉塞高を下げることは、移動土塊の末端を掘削することになるため、掘削箇所によっては移動土塊が不安定になるおそれがあった。また、移動土塊上に水路工を設置することは、侵食や不等沈下が発生する可能性が高くなる。そこで、崩壊部の対岸側となる左岸側斜面の地山部分に水路工を設置し、なおかつ移動土塊が不安定にならないよう、極力移動土塊の掘削を小さくする平面線形を設定した。掘削高については、移動土塊上に堆積している火山灰質や破砕された崩落土であれば除去可能と想定して設定した。しかし、水路工線形検討時点では、地質調査が完了していなかったために地質データが得られず、崩壊前後の地形データや現地踏査結果から左岸側斜面の地山および崩落土の土質や堆積高を推定し、これより閉塞土砂を約25m掘削する計画とし(図-10下の縦断図参照)、掘削土量は約34万m³と試算された。その後、施工途上で得られた地質調査結果と照らし合わせた結果、ほぼ当初の想定通りであった。図-11の右岸側切土法面下部に見える黄土色の露頭が左岸側斜面の地山部分であり、この上に水路工が設置されていることがわかる。灰色の露頭は移動土塊であり、左岸側斜面の地山に乗り上

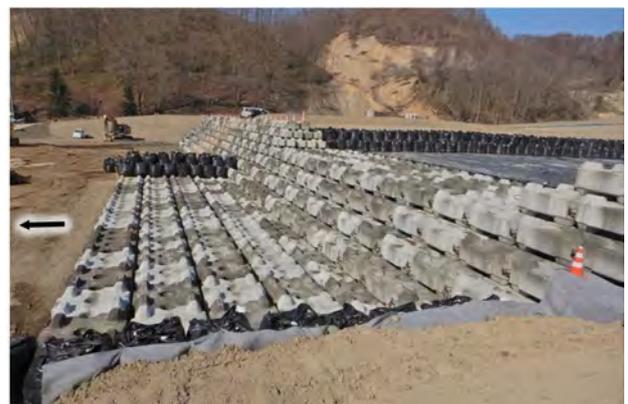
図-13 基幹砂防堰堤

基幹砂防堰堤および下流砂防堰堤についても、積雪寒冷期施工および施工効率を勘案し、コンクリートブロックによるブロック堰堤を採用し、ブロック堰堤下には、ジオテキスタイルを敷設し、不等沈下防止を図った。コンクリートブロックの調達や製作には時間を要するため、厚真川の西方約50kmに位置する樽前山において、北海道開発局が備蓄している火山噴火緊急減災対策コンクリートブロック（4t）を利用する計画とした。基幹砂防堰堤で約2,600個、下流砂防堰堤で約1,300個使用し、早期に完成させることができ、緊急時の備蓄資材が有効に活用される事例となった（図-13）。

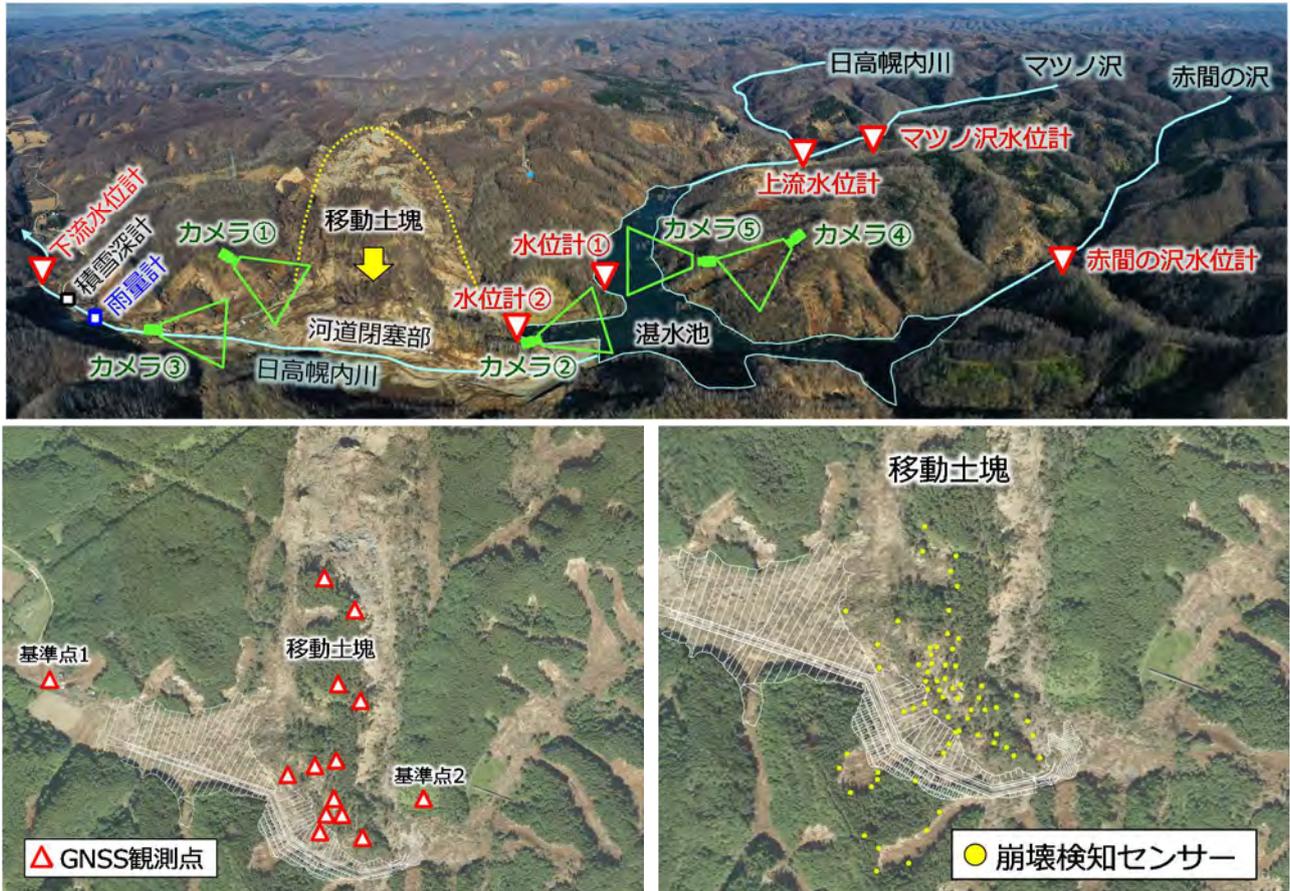
図-14 監視機器配置計画 (上: カメラ・水位計・雨量計等, 下左: GNSS 観測, 下右: 崩壊検知センサー)

そのため、掘削時の安全管理上から、施工中監視用として上下流水位計を始めとして、雨量計、監視カメラ、崩壊検知センサー、GNSS観測、孔内傾斜計、パイプひずみ計、孔内水位計等の監視計画を策定し、機器を配置した（図-14）。

監視カメラについては、当初設置したカメラの他にも設置台数を増やし、準動画、静止画合わせて計5台のカメラで遠方監視を行っている。

リスクマネジメントとして次の体制を構築した。①崩壊検知センサーにより地盤の傾斜角度を24時間自動計測し、閾値を超えた場合は自動警報システムと連動して警

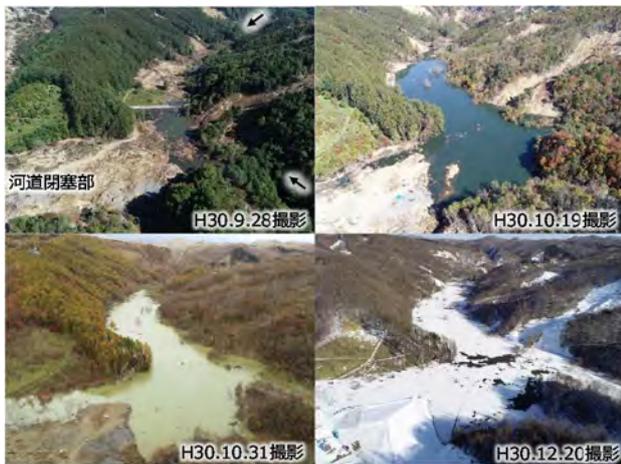
図-15 湛水状況の変化

その後も水位上昇を続け12月20日時点で102.36mのピークを迎えた（図-15）。冬期における渇水期であることと、掘削作業の工事中安全管理のために4 m^3/min のポンプを設置し排水を開始したこともあり、その後徐々に水位が低下し、平成31年3月下旬の融雪開始まで水位低下傾向は継続した。その後は、融雪出水により水位上昇したが、ポンプ排水を20 m^3/min まで増強したこともあり、融雪期において越流には至らなかった。台風期に備え、湛水位予測のためには、降雨予測および降雨による流入

湛水位の変化について、平成30年9月30日から10月2日にかけて、台風24号より変化した温帯低気圧の通過に伴い総雨量で82mmを観測した。降雨終了後24時間までの湛水池への流入量は約11.6万 m^3 であり、水位はEL91.5mからEL94.8mまで上昇した。10月27日から29日にかけて前線を伴う低気圧の接近により総雨量81mmの降雨を観測し、約17.7万 m^3 の流入量があり、水位はEL98.6mからEL100.0mまで上昇した。この2降雨は総雨量が同程度にもかかわらず、流入量に差があるのは、上流域内に大量に存在している崩落土への降雨浸透や崩落土により多数発生している窪地への湛水によるものと考えられる。

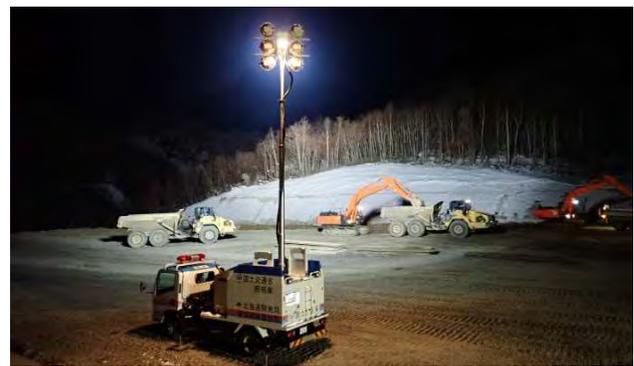
図-16 夜間施工状況 (ダンプは40t積アーティキュレイト)

ついては、施工セット数の増加や施工機械の大型化で対応し、さらに24時間施工を行った(図-16)。夜間作業時に作業効率が低下することがないように丁張りが不要なICT施工機器を導入して施工した。測量には自動追尾型TSやRTK-GNSS測量機器を導入し、夜間でも正確に掘削を行うためGNSSによるマシンコントロール型のICT建設機械(0.8m³級バックホウ)を3台導入し掘削、法面整形を行った。土工量の進捗管理にはPPK-GNSS補正データによる位置情報取得で地上標定点を設置せずにUAV測量が行え、3次元データを高速で作成できるシステムを導入した。正確な出来型を把握した上で行程のフォローアップ

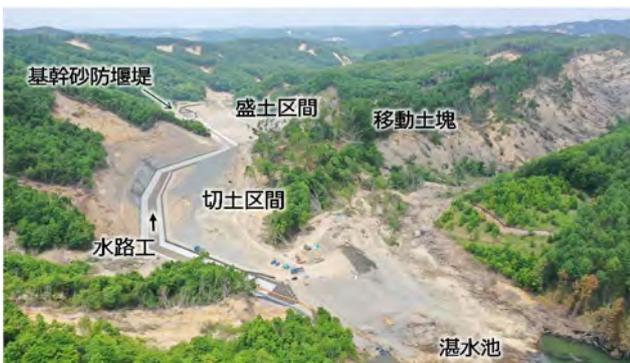
図－17 日高幌内川緊急対策工（上流側から）

その結果、日高幌内川については水路工、基幹砂防堰堤、下流砂防堰堤が平成31年3月26日に概成した（図－17～20）。チケッペ川、チカエツ川、東和川については、砂防堰堤の早期完成に向けて施工を進め、融雪出水等による土砂流出に対し、融雪期前までに仮設ブロックの設置を完了した上で、砂防堰堤については、チカエツ

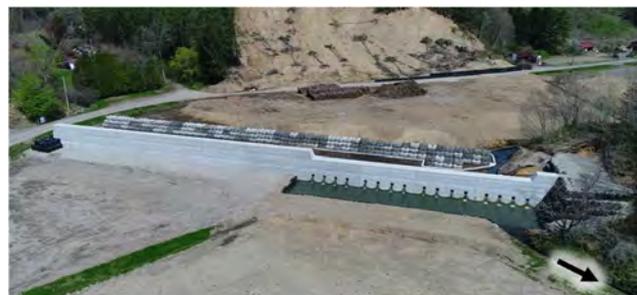
図－21 チカエツ川砂防堰堤

川4月30日、東和川7月29日、チケッペ川8月22日に概成した（図－21～23）。さらに、緊急的に整備した対策工の恒久化を図る必要があることから、長期的な砂防計画に対応した砂防設備の整備が必要である。日高幌内川については、緊急対策工の基本方針と同様に、越流水に対する浸透および侵食対策を講じ、河道閉塞部の安定性を確保する対策工について計画し、大型水理模型実験により効果を検証し対策工を決定する予定である。チケッペ川、チカエツ川、東和川については、所定の堆砂容量を確保すべく、緊急対策で整備した砂防堰堤を嵩上げすることで対応する計画である。
