仮締切兼用鋼管矢板基礎における 被圧地下水対策について

— 当別バイパス 札幌大橋 —

札幌開発建設部 札幌道路事務所 第1工務課 ○西辻 慶一
 生出 信二
 久保田 良司

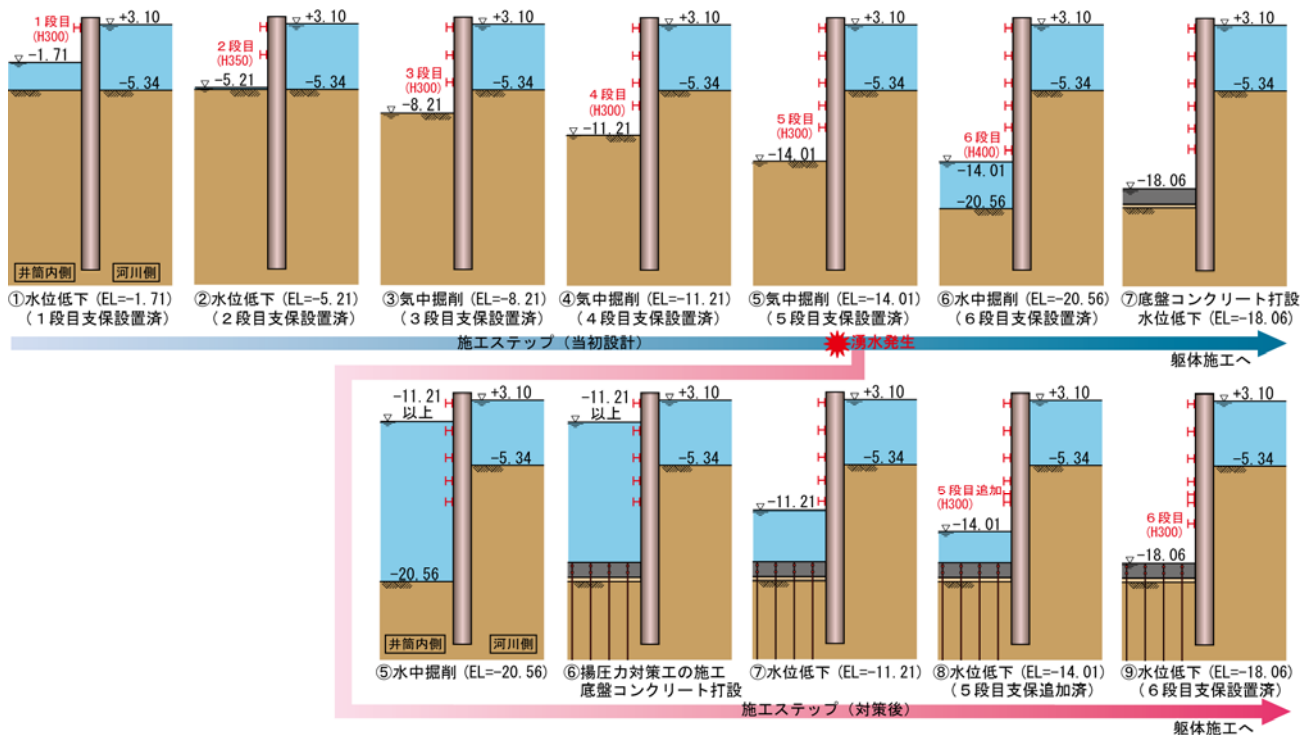
図-8 施工ステップ

当初設計では、支保工の設置ステップに合わせて井筒内部を気中掘削し、その後水中掘削を行う気中水中併用掘削を採用している。しかし、第5ステップの支保工（6段目）の施工直前に本事象が発生したため、第6ステップにおける計算上の予定水位まで井筒内水位を下げると、更なる湧水の発生により基礎構造の支持機能に影響を及ぼす恐れがある。

件の変更に合わせて施工ステップ及び計算条件の見直しを行い、鋼管矢板基礎の残留応力および完成時の合成応力度に関する照査を行った。また、設置済みの支保工に関する作用力の変化を確認し、既設支保工の耐力不足等に関して照査した。
