平成23年度

# 排水機場における簡易診断調査手法の有効性検証について

帯広開発建設部 農業計画課 ○大西 肇  
国見 圭嗣  
小川 公彦

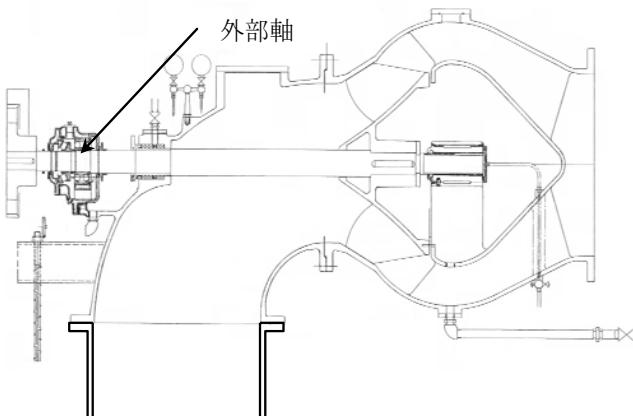
図-3 横軸斜流ポンプ断面図

今回の調査により、内視鏡カメラ診断は、範囲や項目が限られるが、確認可能な部分については十分把握・評価できることが分かった。今回実施したφ1,000、φ1,350規模のポンプでは、下ケーシング部の肉眼による目視は困難であり、この部分の内視鏡カメラ等による確認は有効であった。

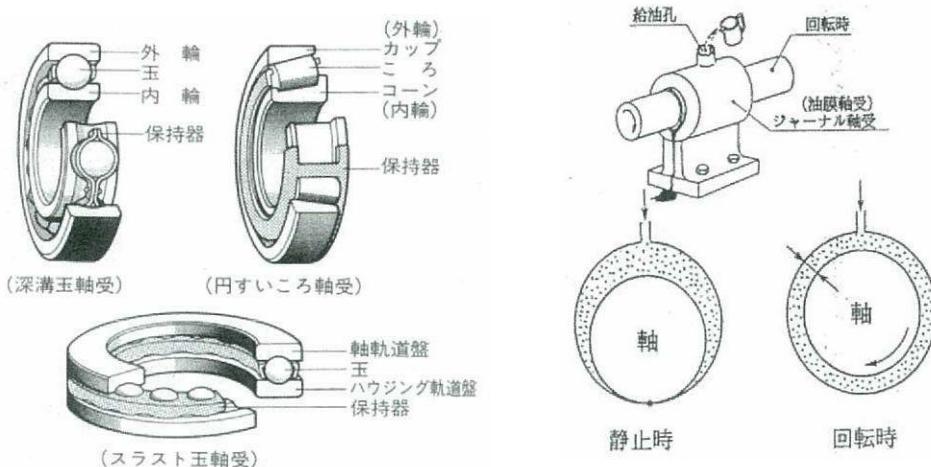
図-4 (左)転がり軸受け、(右)滑り軸受け

十勝管内の排水機場では、すべて横軸斜流ポンプが採用されており、外部軸受部は摩擦抵抗が小さい転がり軸受が採用されている。そのため、摩擦抵抗が大きい滑り軸受と比較して鉄粉濃度が検出されにくくことから、潤滑油鉄粉濃度診断では、軸受部の不具合が発見されにくいと考えられる。(図4参照)。
