2016年8月豪雨を振り返る ④

国道274号日勝峠で何が起きたのか

～今秋の通行止め解除に向けて～

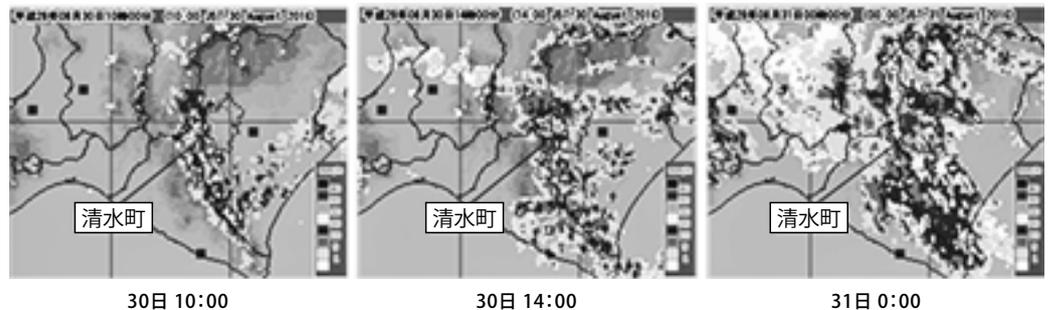
図1 8月30日～31日のレーダー降水分布¹⁾

平成28年8月17日～23日の1週間に3個の台風が北海道に上陸し、道東を中心に大雨により河川の氾濫や地盤災害が発生した。また、8月29日から前線に伴う降雨があり、その後、台風10号が北海道に接近し、30日から31日の深夜にかけて、日勝峠周辺では、局地的に非常に激しい豪雨となった。8月30日23:00～0:00には、時間雨量55mmを記録する猛烈な雨となり、降り始めからの積算降水量は観測史上1位となる488mmを記録した。図1は、30日10:00、14:00、31日0:00のレーダー降水分布図である¹⁾。日高山脈の東側から大雪山系の南側にかけて、特に、日勝峠周辺で、時間雨量50mmを超える豪雨が長時間にわたり発生していることが分かる。これは、台風10号によってもたらされた東寄りの暖かい気流が日高山脈にぶつかり、地形性降雨^{*1}が卓越したために生じたと考えられる²⁾。また、7合目(標高755m)以上の標高で豪雨となったのに対して、山麓部ではほとんど降雨がなかったことが特徴的である。すなわち、この特徴的な地形性降雨によって、標高が高いところでは至る所で斜面崩壊もたらされ、標高が低い

ところでは河川増水に起因する地盤の浸食や洗掘(削り取ること)が生じることになったと考えられる。
