# 一般国道275号志寸川橋の床版陥没について —防水層を含めた床版の劣化損傷状況の調査—

(独) 土木研究所 寒地土木研究所 寒地構造チーム ○澤松 俊寿  
(独) 土木研究所 寒地土木研究所 寒地構造チーム 岡田 慎哉  
札幌開発建設部滝川道路事務所 山崎 達哉

供用開始から46年が経過した積雪寒冷地の道路橋RC床版に対して劣化損傷状況を確認するために舗装上面からの非破壊調査、床版防水層の目視調査および引張接着試験、床版切断面の観察等の各種調査を実施した。床版防水層については、地覆近傍において防水層の接着強度が極めて低い傾向にあったことから、特に確実な管理のもとに防水層を設置する必要があることがわかった。また、床版の切断面において上面の砂利化の他に、多数の水平方向のひび割れが認められる部分があった。本RC床版においては層状剥離の発生、層状剥離の進展・増加、かぶりコンクリートの砂利化の順に劣化損傷が進展したものと考えられる。

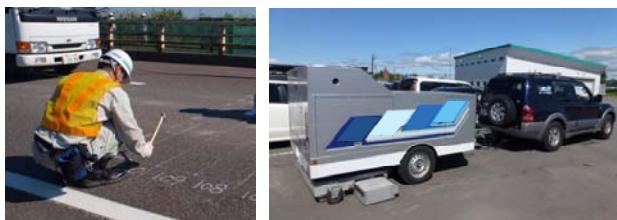
(a) 叩き点検 (b) 電磁波を用いた調査  
図-2 補装上面からの非破壊調査

床版の損傷状態の把握、および調査手法の適用性の検討を目的として補装上面からの非破壊調査を実施した。調査は従来から一般的に用いられている叩き点検（図-2(a)）と、電磁波を用いた調査<sup>3)</sup>（図-2(b)）の2つの手法によった。調査手法の概要を表-1に示す。叩き点検は陥没発生部周辺を含む約40×6mの範囲において35×35cmの格子に対して実施し、電磁波を用いた手法は橋面全面について実施した。
