平成25年度

# 既設トンネル(在来工法)覆工背面空洞における 裏込め注入の施工について —裏面排水の閉塞防止について—

旭川開発建設部 旭川道路事務所 第2工務課 ○高田 正広  
株式会社橋本川島コーポレーション 土木部 竹田 茂  
株式会社ダイヤコンサルタント 北海道支社 設計部 水島 秀明

一般国道39号新大函トンネルは、建設以降39年が経過しており調査の結果、覆工背面の空洞が坑口を除く全区間で確認された。これまで充填材として用いられてきた可塑性エアモルタルは、覆工背面の空洞を効率的に充填する材料であるが、側壁の隙間や裏面排水にも流入し、排水機能を損なう問題が危惧された。そこで40倍発泡ウレタンをグラウトストッパーに利用した裏込め注入工法について検討した結果を報告する。

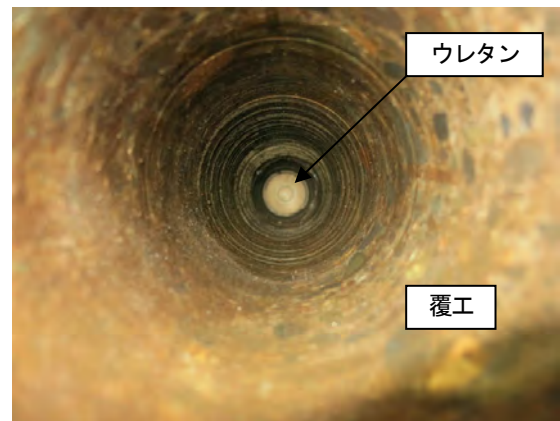
写真-9 φ100コア孔

コアボーリング孔(写真-9)を利用して行った、CCDカメラによる撮影状況と(写真-10)コア壁面の撮影写真を以下に示す(写真-11, 12)。

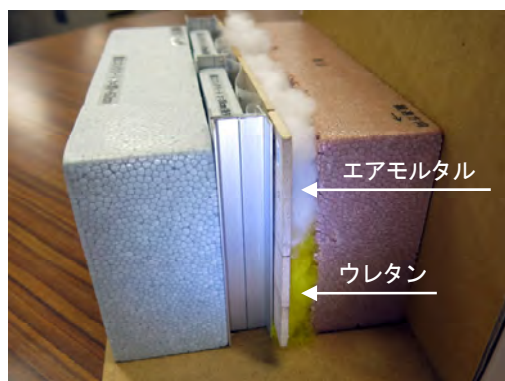
写真-15 断面①（注入後）

調査結果で判明した矢板の外側（地山側）に空洞①があるケース（写真-13）と矢板の内側（道路側）に空洞②，外側（地山側）に空洞①があるケース（写真-14）を以下に示す。写真-15，16 は理想的な注入状況を示した。
