# コンクリート製開水路の複合劣化に対する 補修・補強工法の有効性について

網走開発建設部

積雪寒冷地におけるコンクリート製開水路では、摩耗と凍害による複合劣化が見受けられる。網走開発建設部では、これらの複合劣化に対する開水路補修・補強工法の有効性を検証するため、3種類の無機系表面被覆工法を選定。平成26年度に斜里郡斜里町内の国営農業用排水路において試験施工を行い、耐摩耗性、耐凍害性に関するモニタリングを実施している。本報は、施工後2年目のモニタリング調査結果について報告する。

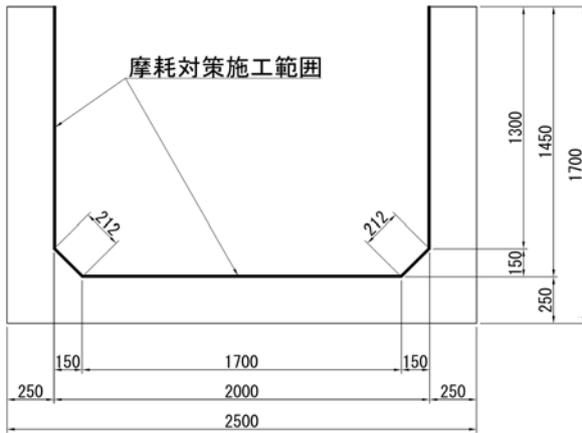
図-4 摩耗対策施工範囲断面図

対策施工範囲は水位が常時変動する排水路の性質を鑑み、水路内面全体とした。(図-4)

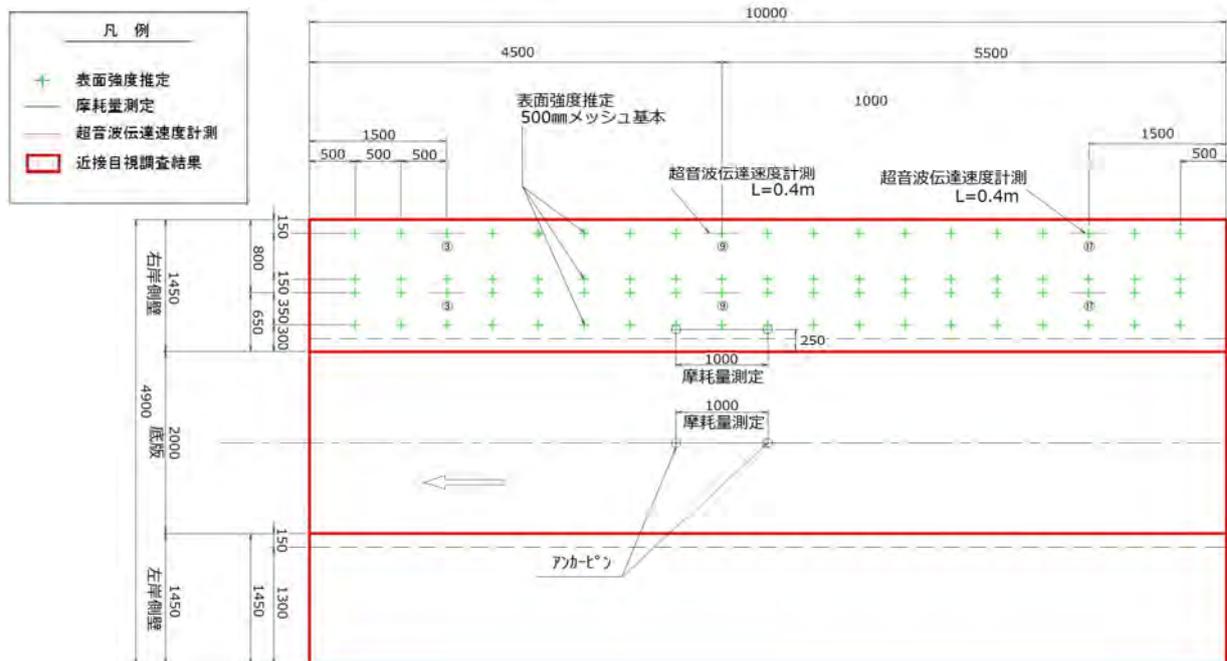
図-5 モニタリング位置

表-3に摩耗及び凍害を評価するためのモニタリング項目を示す。表面強度推定、超音波伝達速度計測、付着力強度測定、コンクリート供試体採取は、凍害による影響を把握する調査であることから、日照条件は、南面で建物等の遮蔽物が影響しない右岸側壁にて実施する。

表面強度推定調査は、500mmメッシュを基本とし1断面3点と、表面劣化が著しい側壁天端から800mmの位置1点を加え、計76点/スパンを計測する。

摩耗量測定は、試験施工区間に埋設したアンカーピンを計測基準点とし、底板、側壁ともに施工区間の中央部で行う。側壁は喫水部として最も低い位置である底板上面より250mmの位置で行う。

超音波伝達速度計測と付着力強度測定は、水分供給の有無による影響を勘案し、気中部と喫水部で実施する。

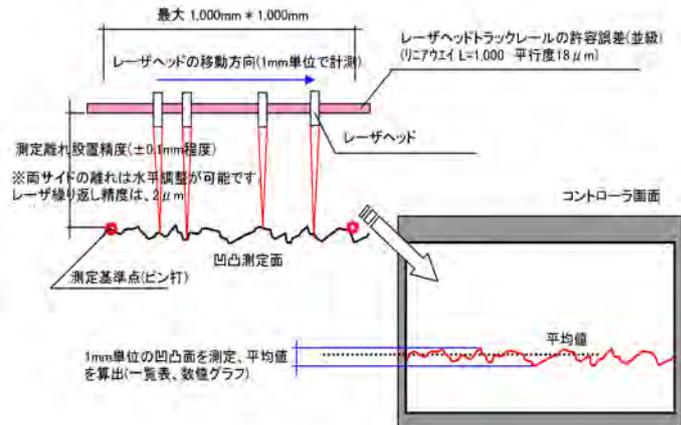
図-6 摩耗量測定方法

高速・高精度CCDレーザー変位計により、各工法の表面凹凸を計測し、摩耗量を求めた。

H27年度計測を初期値として、H28年度計測との対比により年間の摩耗変化量を求めた。その結果、側壁においてはほとんど変化が認められなかった。底版ではP工法J工法で僅かではあるが0.1mm以上の摩耗が確認されている。厚さ10mmの表面被覆工法の耐用年数は10年といわれており、単純に摩耗許容量1mm/年と考えた場合、0.155mm/年程度であるため、現段階では劣化の主要因とは判断されない状況である。(表-5)

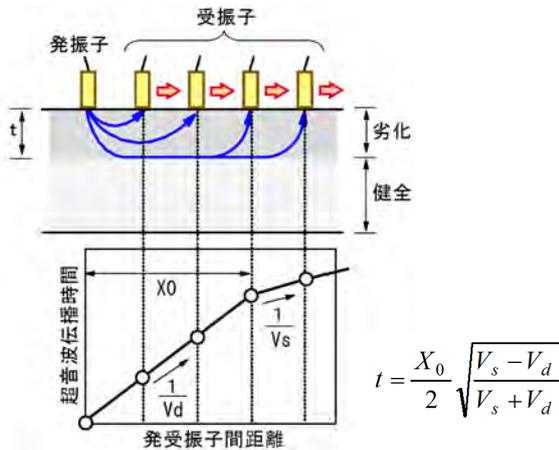
図-7 表面走査法概念図、劣化層厚算定式

表面走査法は、超音波の受発振子間距離がある値以上になったとき、伝播経路が健全層の縁端面に一本化され、受振子間距離に対する伝播時間の増加率が小さくなる。

ここで、原点から変曲点までの距離を $X_0$ 、劣化層と健全全部縁端面における超音波伝播速度を、それぞれ $V_d$ 、 $V_s$  (直線の傾きの逆数) とすると、劣化層の厚さ $t$ は次式で表される。(図-7)

H28年度計測による推定劣化深さは、P工法>J工法>K工法の順となった。全工法共通の傾向は、計測位置の推定劣化深さが、側壁天端-800mm>側壁天端-150と、底版に近い位置で劣化が大きい結果となった。しかし、H27年度計測と比較した場合、計測誤差や表面被覆の影響と推測されるバラツキが大きいと、経年変化の傾向を把握することは困難である。(表-6)
