# 国道の災害復旧工事中における地表・地中計測を駆使した道路維持管理方法

札幌開発建設部 札幌道路事務所 第2工務課

供用中の国道において災害復旧工事を行う場合、応急対策工事を経て恒久対策工事を行う場合がある。その工事中あるいは完了直後の道路維持管理については、従来の管理方法では必ずしも道路の安全性を十分に確認出来ない場合がある。ここでは平成24年5月に発生した中山峠土砂災害において、特に被災規模が大きいKP=40.6付近の復旧工事の進捗に応じた維持管理方法について、災害の形態や規模に応じた地表および地中計測機器を選定・設置し、そのデータを踏まえた段階的な維持管理基準を設けた。同時に、その時の維持管理体制についても確立した。

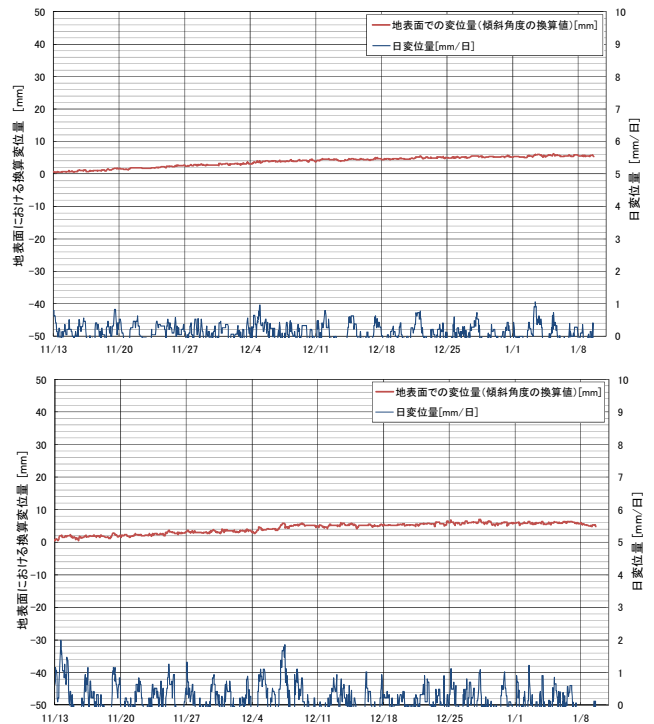
図8 孔内傾斜計変位量(上段:山側K-1, 下段:谷側K-2)

対策中については、集水井工や鋼管杭などの工事の影響が過剰に反応し、ひずみ計に累積が認められたが、その都度早期に現地踏査を行い、現地に変化のないことを確認してきた。また、降雨についても最大50 mmを観測し、職員・年維持・点検コンサルと4回の初動体制を取ったが通行止めまでには至らなかった。また、図8に示すように対策完了後の挙動については、冬季にも入ったことから数mm・日の動きしか認められていない。

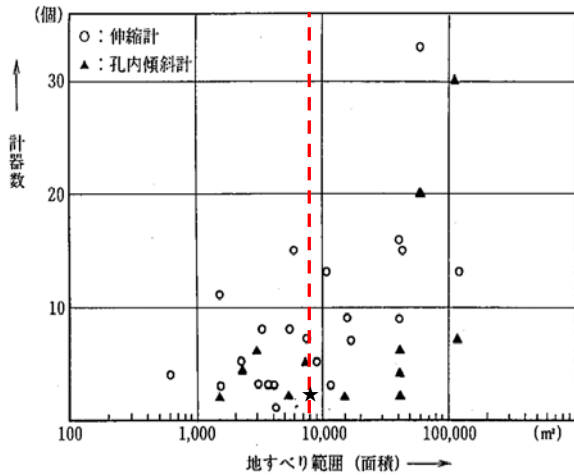
図-8 中山峠被災規模と計器の相関

さらに図-8において、全国的な地すべり範囲（面積）と伸縮計・孔内傾斜計の基数について示す<sup>6)</sup>。中山峠の場合、範囲は約8,000 m<sup>2</sup>で、それぞれ2基づつ設置しており、この相関をみても相応と判断している（点線上にある★印）。また、今後の計測期間については、被災した春先の融雪・融水期を未だ経験していないため、1年間の経過を観測しつつ状況判断することとする。
