平成27年度

法定点検義務が生じない小規模施設における 効率的な保全業務に向けて —保全実態調査のデータ分析・保全支援ツールの作成—

旭川開発建設部 施設整備課 ○諏訪 文昭
仲野 信行
石木田 秀富

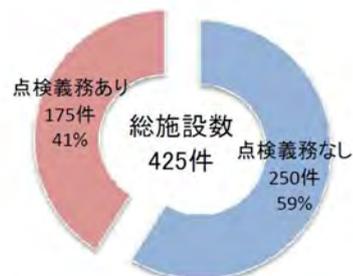
当部の保有施設は平成27年12月現在で425件あり、そのうち、法定点検義務が生じる施設は175件、残りの250件は法定点検義務が生じない施設であり、全体の約6割を占めている。（図-1）

図-1 法定点検義務施設数

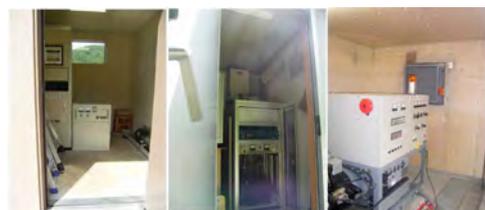
ただし、法定点検義務が生じない施設でも、国家機関の建築物については、規模に限らず全ての建築物について「支障がない状態の確認」及び「適正な保全」が必要である。また、これらの施設は無線機、発電機、測定機器等の重要な機器類（写真-1）を格納している施設が多数存在している。

写真-1 施設格納重要機器

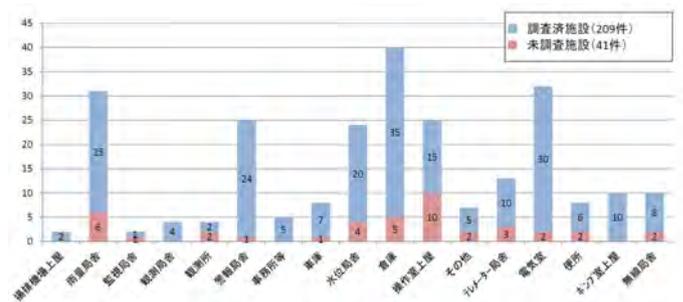
点検義務が生じない250施設のうち、平成27年12月現在で調査済施設は209件であり、約8割の調査が完了している。(図-2)

図-2 用途別施設調査数統計

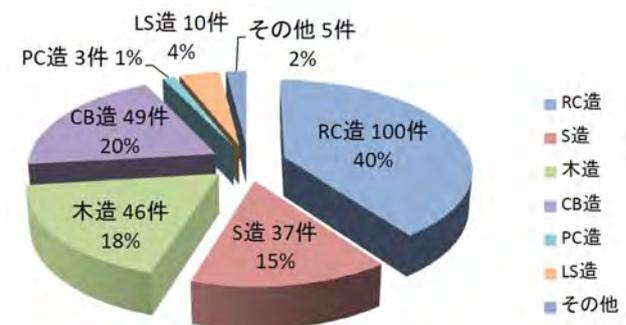
RC造がやや多いが、様々な構造形式で建築されている。(図-3)

図-3 構造別統計

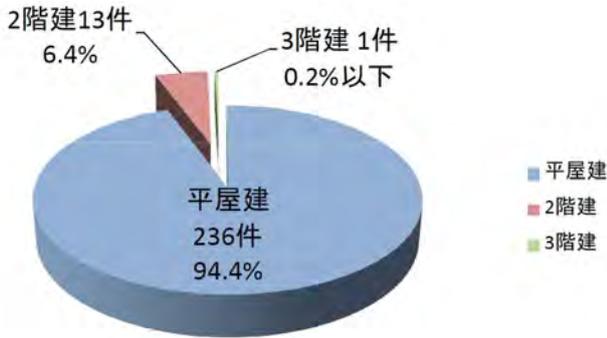
表-1による法定点検義務が生じない小規模施設は9割以上が平屋建である。(図-4)

図-4 階別統計

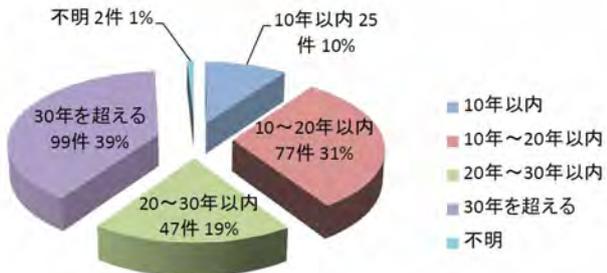
約4割の施設が築年数30年以上を占めており、築年数20年以上も含めると全体の6割となる(図-5)。経年により各種仕上材の更新を考えていかなければならない時期が来ている。

図-5 築年数別統計

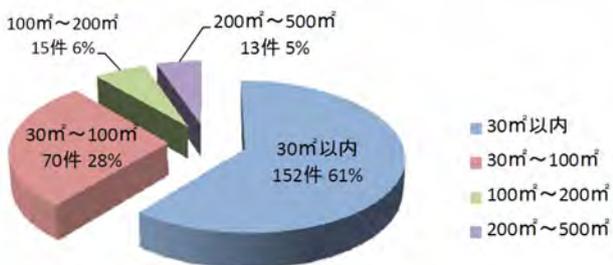
法定点検義務は施設規模(面積及び階数)により制限されているため、(2)階別統計と同様、30㎡以下が全体の約6割を占めている結果となった。(図-6)

図-6 面積別統計

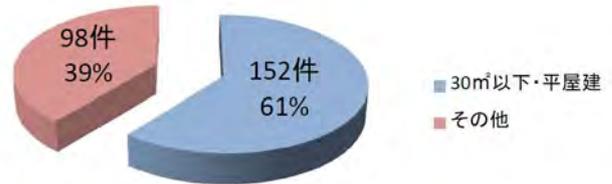
以上の統計から、法定点検義務が生じない施設の特色

として、延べ面積が30㎡以下であり、かつ、平屋建である小規模施設が約6割を占めていることが判明した。(図-7)

図-7 小規模施設統計

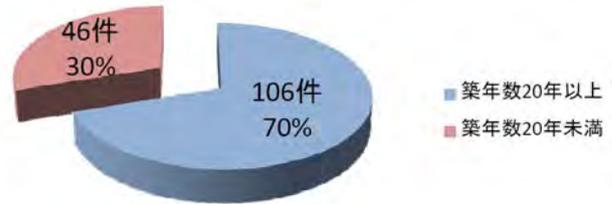
また、これらの小規模施設の築年数について再度統計を取った結果、築年数20年以上の施設が7割であった。小規模施設の多くが仕上材等の更新時期が来ていると言える。(図-8)

図-8 小規模施設の築年数統計

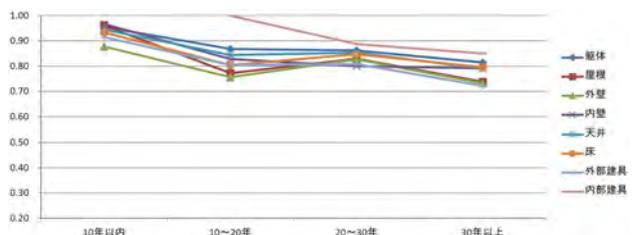
建物を屋根・外壁等の8項目に分けて評価した現存率を折れ線グラフで示したものである(図-9)。築年数10~20年の施設群が築年数20~30年の施設群に比べて現存率が低い結果となっているが、これは、一部の施設において屋根及び外壁が損傷していることによる雨漏り等が見受けられた施設があり、他の施設よりも特段現存率が低い施設が数件あったためである。

図-9 部位別現存率

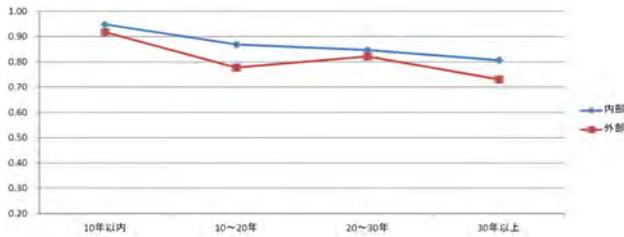
次に建物を外部と内部に分けて現存率を考察する（図-10）。外部は「屋根、外壁、外部建具」とし、内部は「内壁、天井、床、内部建具」で区分した。考察の結果、外部の方が内部よりも約0.6程度現存率が低い結果となった。内部の現存率が高い理由として「無人施設が多数を占め、人の出入りが少ないため内部損傷が少ない」と考えられる。また、外部の現存率が低い理由として「除雪等が行われない敷地に建築されている施設が多数を占め、積雪等の影響により外部損傷が激しい」と想定される。

図-10 内外部現存率

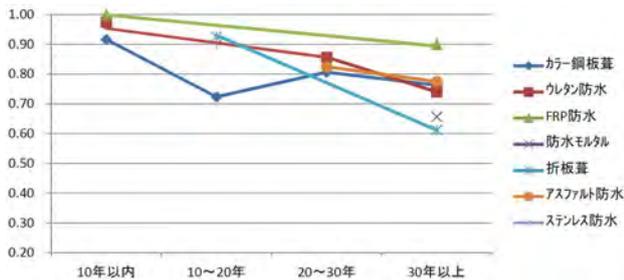
次に現存率が低い外部の考察を行う。屋根は7種類の工法で施工されている（図-11）。工法によって現存率に差が生じているが、材料特性のほか、建物用途及び立地条件等により現存率が上下するため、工法毎の考察は行わない。現存率は経年と共に低下しているが、カラー鋼板葺において10～20年の施設群が20～30年の施設群に比べて現存率が低い結果となった（以下、逆転現象）。これは築年数10～20年の間で施工された施設において、雨漏りが生じていた施設が数件あり、現存率が特段低かったためである。

図-11 屋根現存率

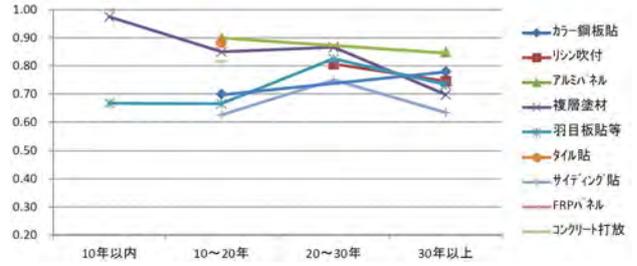
外壁は9種類の工法で施工されている（図-12）。一部の工法において逆転現象が生じているが、屋根と同様、外壁においても雨漏りが生じていた施設が数件あり、現存率が特段低かったためである。

図-12 外壁現存率

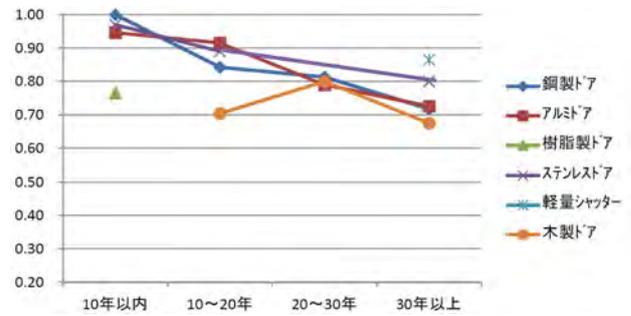
外部建具は6種類の材料で施工されている（図-13）。木製ドアで逆転現象が生じているが、一部の施設において木材の劣化が著しく、現存率が特段低かったためである。

図-13 外部建具現存率

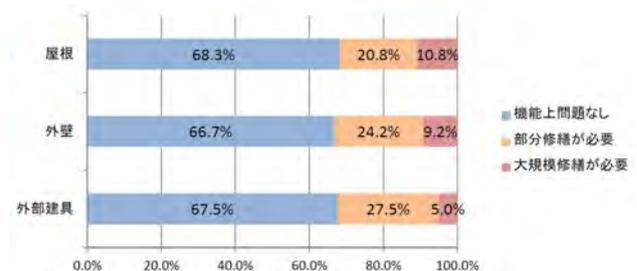
次に外部部位別による現存率比率を図-14に示す。表-4の判定値表に記載されている通り、現存率が70～50点が部分修繕が必要とされ、50～30点が大規模修繕が必要であると分類される。大規模修繕が必要な施設は5～10%、部分修繕が必要なのは20%から30%程度である。築年数20年以上が7割を占めているが、修繕が必要である施設は3割程度となっており、比較的現存率が良好な施設が多いことが判明した。

図-14 外部部位別現存率比率
