平成28年度

# 除雪機械の老朽化の現状と見える化の検討

北海道開発局 事業振興部 機械課 ○大上 哲也  
木下 豪  
小笠原 敦司

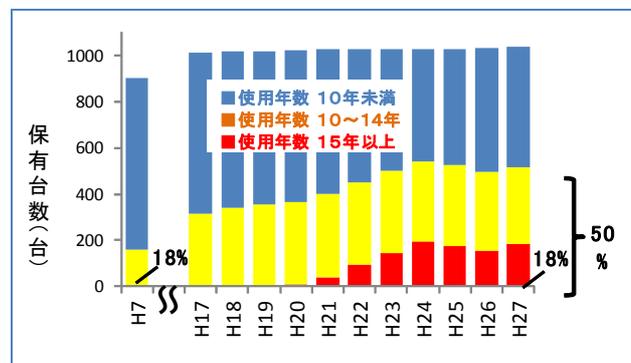
図-1 除雪機械台数と使用年数割合の推移

しかし、除雪機械の購入予算は限られていることから、その分、既存機械の更新が遅れる要因となっている。具体的には、使用年数10年を超える除雪機械の保有台数は、平成7年度は全体の18%であったが、平成27年度は50%に増えている。さらに、使用年数15年を超える除雪機械も平成19年度に現れ、平成27年度には全体の18%を占めるなど、老朽化が著しく進行している（図-1）。

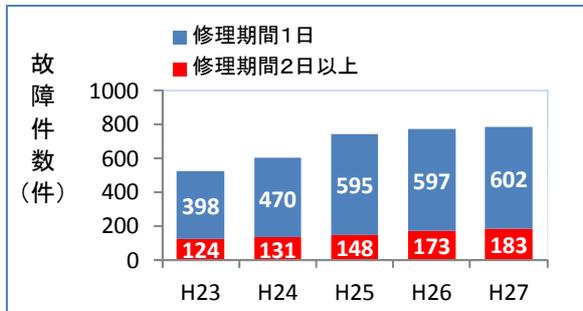
図-2 故障件数の推移 (修理期間別)

この結果、故障件数は、修理期間に係わらず平均使用年数と同様に右肩上がりであり、5年間で約1.5倍に増加している（図-2）。また、故障内容には、過去には無かった除雪車のフレームの腐食・亀裂など大規模な故障も生じている（写真-2）。

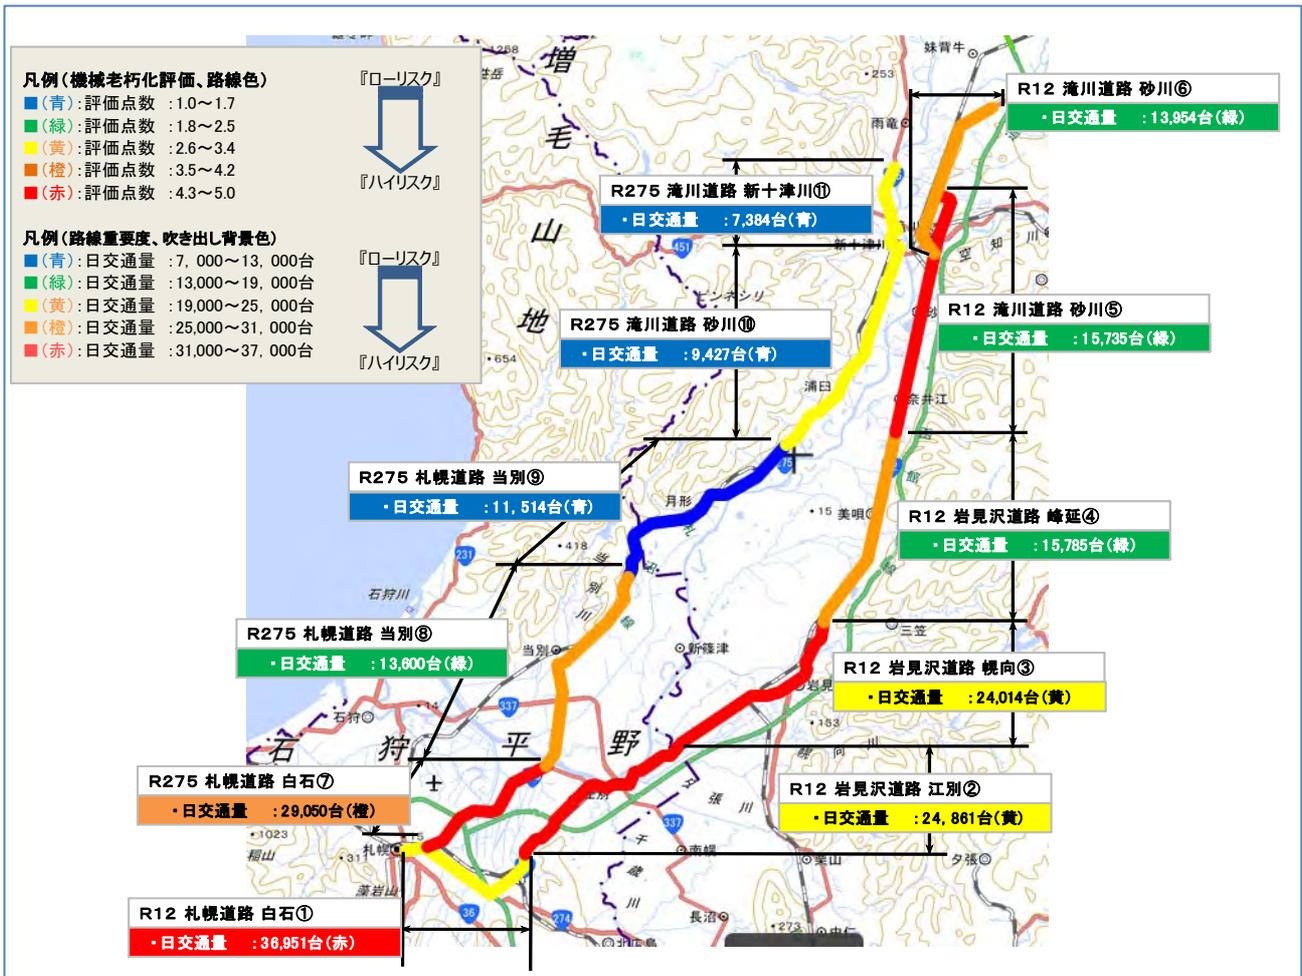
図-4 除雪機械の老朽化リスクの見える化

試行結果を図-4 に示す。

- 日交通量：7,000～13,000台/日未満（青色）
- 日交通量：13,000～19,000台/日未満（緑色）
- 日交通量：19,000～25,000台/日未満（黄色）
- 日交通量：25,000～31,000台/日未満（橙色）
- 日交通量：31,000～37,000台/日未満（赤色）
