# 水質保全に配慮した暗渠排水整備の効果検証について —疎水材に石灰石を用いた暗渠排水の効果—

留萌開発建設部 天塩地域農業開発事業所 ○田中 稔  
辻内 剛  
梶 雅之

事業概要：国営総合農地防災事業「富士見地区」

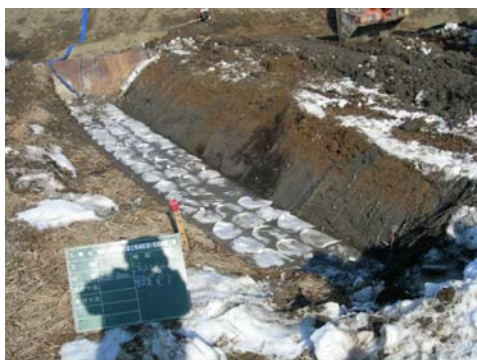
写真-1 流入工

地域の水質は暗渠以外にも水路法面からの絞り水の流出等、不特定要素を含んでいる。このため、排水路整備区間の流入工において、水質対策として排水路への流入部に石灰石を敷設している。

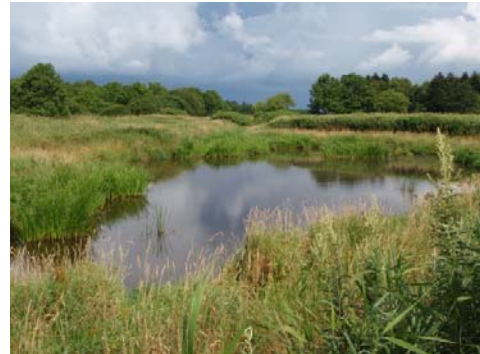
写真-2 沈砂池

排水路下流に設ける沈砂池では、その構造から空気と接する面積が大きく、酸化が促進されることによって、Fe<sup>2+</sup>が水酸化第二鉄 (Fe(OH)<sub>2</sub>) となり、沈殿やヨシなどの植物への付着効果が期待されることから、沈砂池へのヨシの移植を行っている。

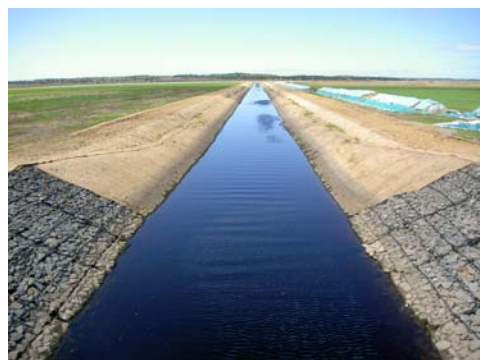
写真-3 護岸

排水路整備にあたっては、フトン管等の鉄製品はFe<sup>2+</sup>濃度上昇を助長する恐れがあるため使用せず、ヤシ繊維シートによる法面保護、繊維製カゴマットによる護岸により施工している。

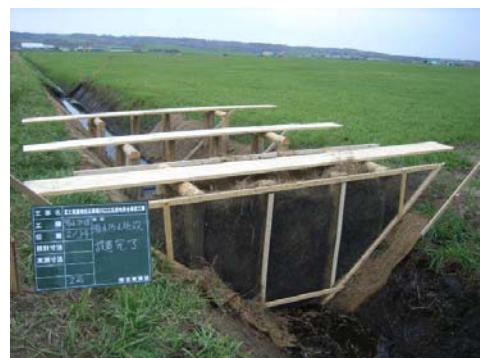
写真-4 汚濁処理施設

暗渠施工時に圃場脇の附帯明渠排水路下流にネット等による汚濁処理施設を設置している。また、附帯明渠排水路の掘削時には、切土部分が露出しないようにヤシ繊維シートにより被覆している。

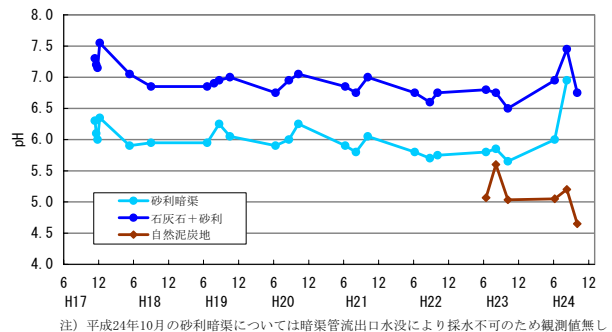
図-9 砂利暗渠と石灰石暗渠の pH

pH 値についても自然泥炭地が最も酸性が強く、次いで砂利暗渠、石灰石暗渠の順に中性に近い状況となっている(図-9)。
